Informe Avance

Ejecución de Obras Proyecto

Aguas Lluvias Taller de Redes,

Octubre 2017

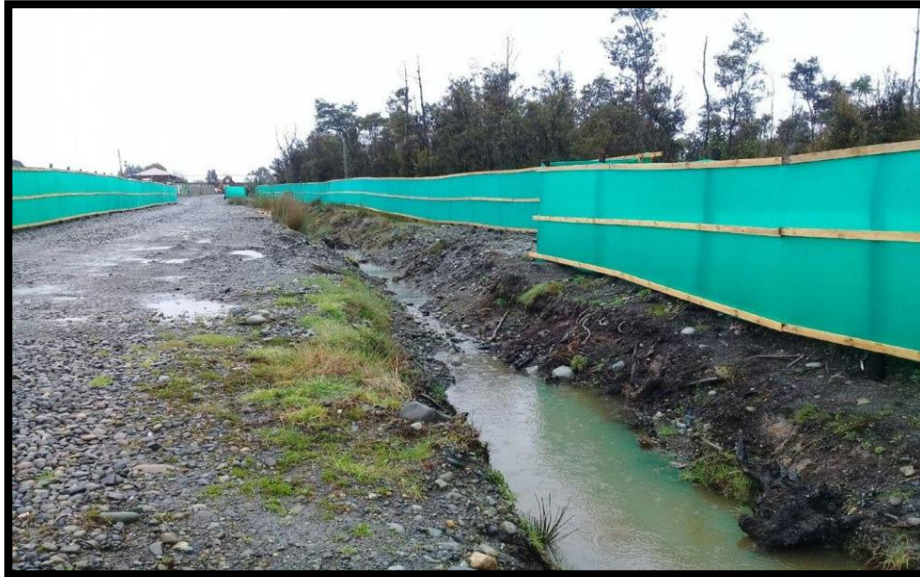
Se realizó el desmalezamiento hasta 1mt del borde, donde las condiciones lo permitieron, se realiza limpieza y retiro de elementos ajeno, se desembancó y reperfiló en aquellos tramos no revestidos peinando la sección y retirando toda maleza y vegetación que estaba obstruyendo.

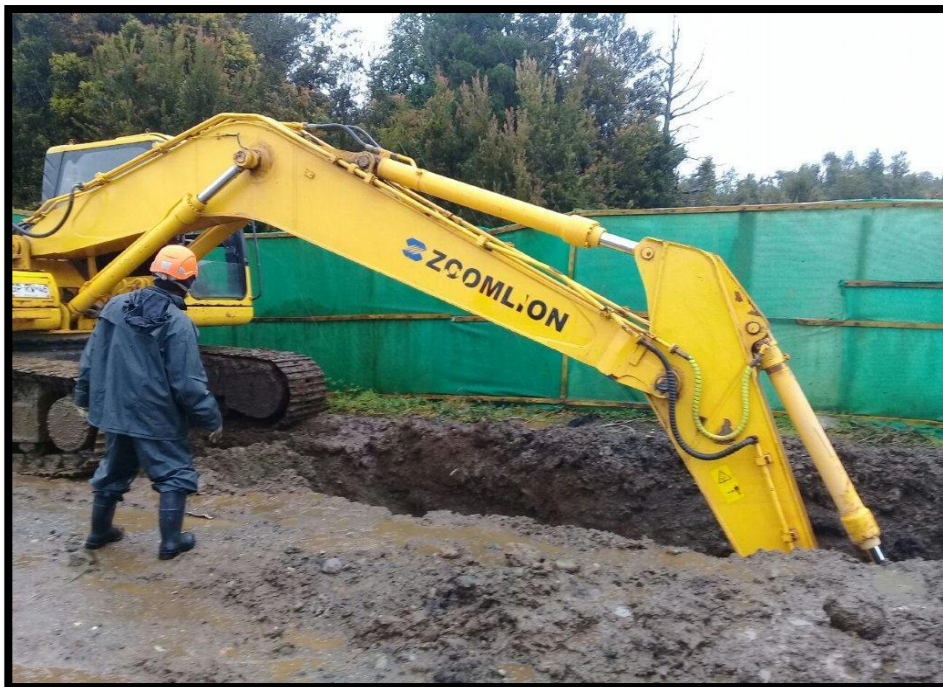
Se está trabajando con excavadora y camiones Tolva para rebajar material y excavando para dejar los fosos a la cota indicada en los planos según el terreno lo permita, en otros sectores se extrajo material para dar la profundidad necesaria, el material que se extrae se está ocupando en la confección del pretil de separación. Este es una de las partes más trabajosas del proyecto y que tomo más tiempo debido a que en los días de lluvia prácticamente no se puede trabajar, es por esto que la etapa se desarrolla con lentitud siendo cerca de 600 mtr lineales a construir, no obstante se ha hecho un esfuerzo para avanzar más rápido llegando en estos días al 60% del trabajo desarrollado.

A la par de este trabajo se está avanzando con un cerco demarcatorio de los fosos.

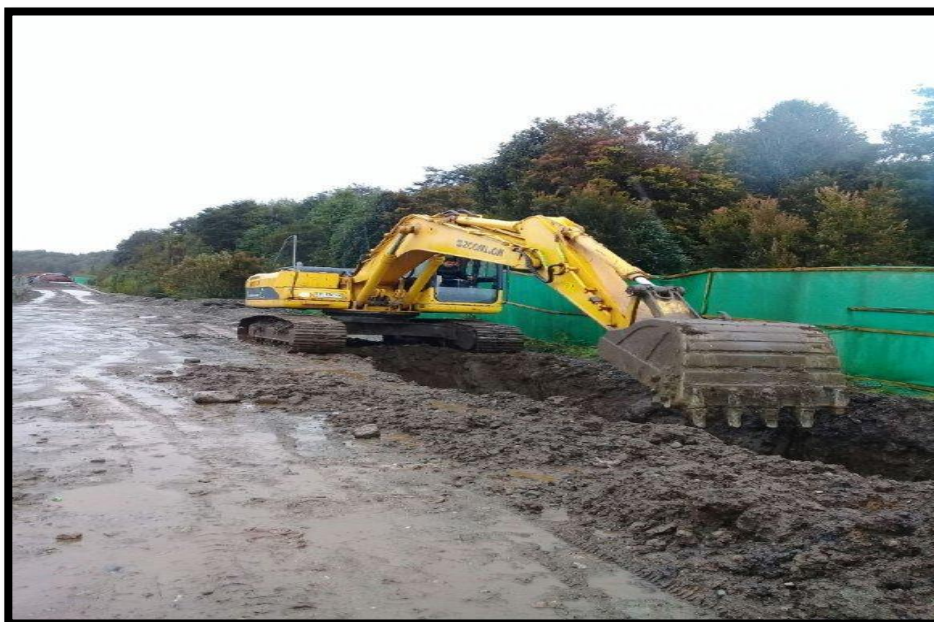
Este Trabajo se está desarrollando con excavadora y camión Tolva, para excavar y extraer el material el cual está siendo utilizado en su gran mayoría en la construcción del pretil de separación de áreas que en estos momentos lleva aproximadamente 400 m³ extraídos, para llegar a la cota proyectada en el plano con dimensiones aproximadas de 2,5 x 5 x 10 metros y que paralelamente se están protegiendo con un cerco perimetral de seguridad.

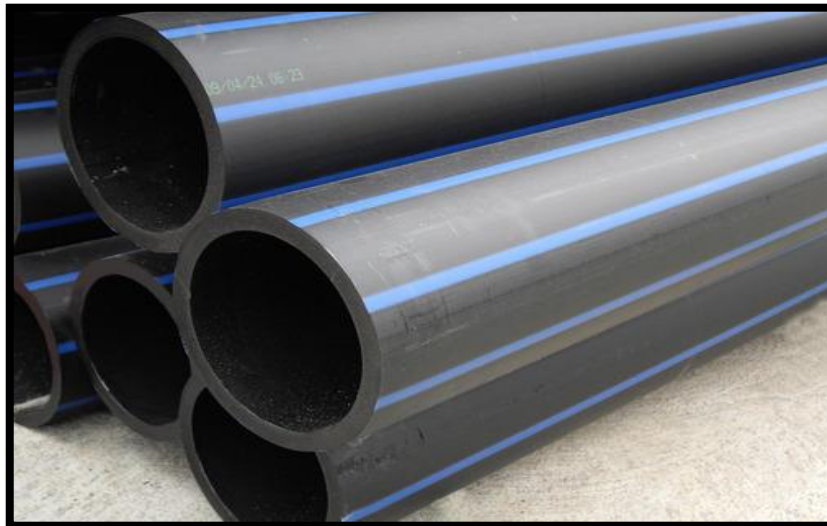
Tubería utilizada

Este trabajo se desarrolla con el fin de darle solución al escurrimiento de las aguas lluvias en el sector de las edificaciones, se construirá un atraveso con tubería de hdpe d=500 mm.

La excavación en zanjas en el estrato de terreno común se está realizando a mano o a máquina según se dé el caso en cuanto a la dificultad del terreno manteniendo las condiciones del plano y técnicas de construcción en cuanto a el material de relleno y tubo de HDPE D:500mm.

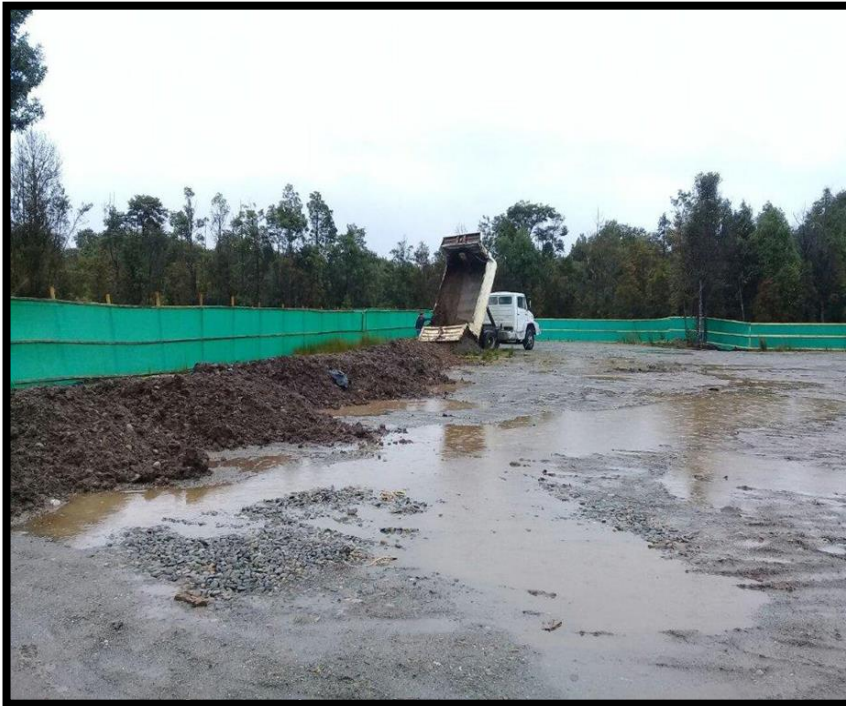
Este trabajo se está ejecutando con máquina excavadora y camión Tolva debido a que el material que ,se extrae de los Fosos y Pozos de absorción Aguas Lluvia, se transporta a este sector para ocuparlo en la confección del Pretil , con el fin de separar las distintas zonas de la empresa, como protección en todo el ancho del terreno, de acuerdo con las cotas, dimensiones, tipos, materiales y formas que están indicados en los planos.

Para su ejecución, se excavará hasta a un metro de profundidad, para luego rellenar con el material excedente proveniente de las excavaciones realizadas para la construcción de los pozos de absorción.
