**SOLICITA TENER PRESENTE**

**JUNTA DE VECINOS N°26 ALGARROBAL**

### **SUPERINTENDENCIA DE MEDIO AMBIENTE**

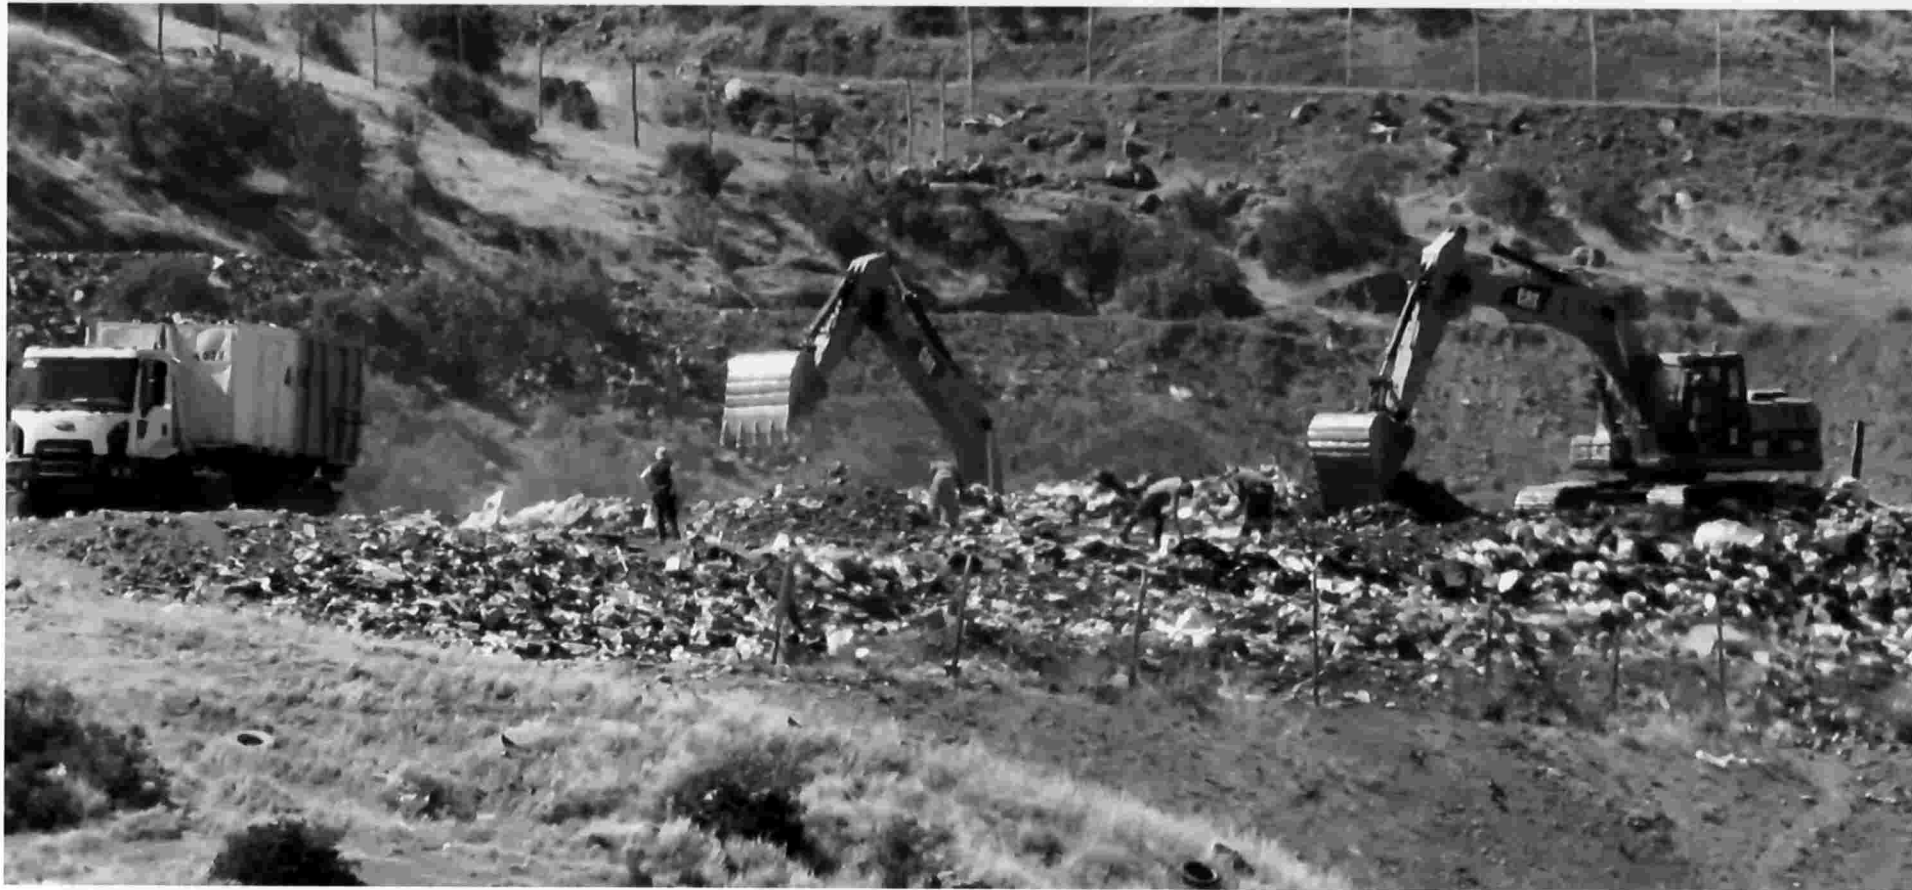
**Durante toda la semana se estuvo removiendo basura antigua mezclada con tierra para cubrir la basura que hace dos semanas estaba expuesta a disposición de vectores y recicladores informales no controlados. Foto del día 31 de octubre, en la siguiente foto se aprecian los cúmulos de tierra y basura antigua dispuestos para usarse como cobertura.**
