Nombre del Contrato : FA T4L3 OCCC P-G y T

Para : CARLOS OSVALDO ARROYO PALACIOS Gerencia : Línea 3
De : ALEJANDRO R. MARTINO AUDISIO
Tipo de Transacción : Entrega Información Informes
Asunto : MA Entrega Informes monitoreo de ruido mes septiembre 2016 (D-N)
Folio Origen : A06134-GLN3-09613
Folio Referencia :
Archivos Adjuntos : 20160900 Control acstico SEPTIEMBRE.pdf
Requiere Respuesta : No
Contenido

Medidas implementadas antes y después del control acústico correspondiente al mes de septiembre de 2016

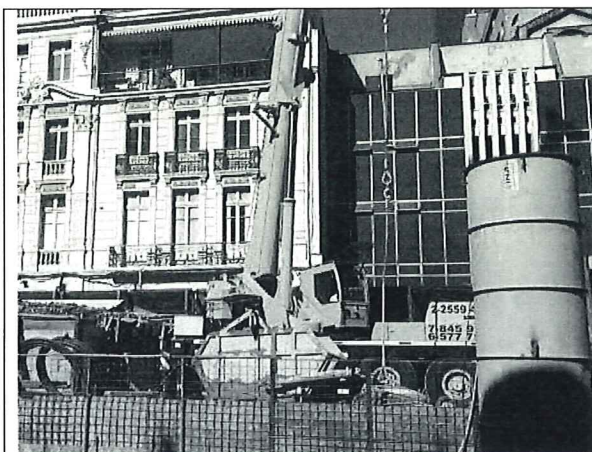
Cambio de la grúa telescópica por grúa nueva
(03/10/2016)

- A) Se realizan reinstrucciones y se notifica a los supervisores la importancia de mantener cerradas las puertas del túnel acústico para un funcionamiento eficaz de la medida de mitigación contra el ruido. De esa manera, los receptores percibirán las ondas sonoras más atenuadas y se logrará el objetivo deseado.
- B) Siguiendo la recomendación de SGS y ante la imposibilidad de dejar de usar este elemento imprescindible, se cambió la grúa telescópica por otra de sustitución. Se espera que la nueva grúa produzca menos ruido sin necesidad de implementar silenciadores.
