**Entrega Información Informes****Contrato N°: PL3-0603-01-12**

Nombre del Contrato : FA T4L3 OCCC P-G y T

**Asunto** : MA Entrega informe monitoreo acústico mes octubre 2016 (D-N)

Medidas implementadas antes y después del control acústico correspondiente al  
mes de octubre de 2016

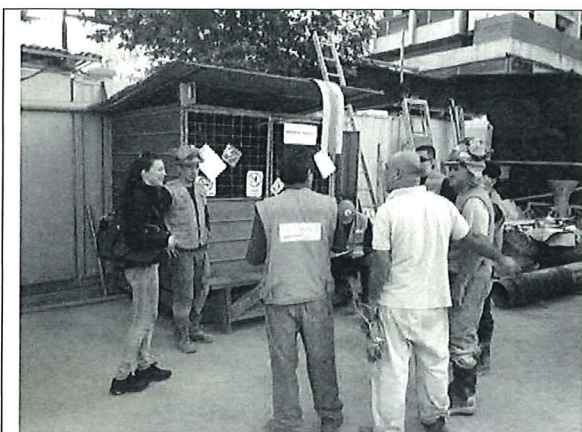
Re instrucciones continuas en materia de  
contaminación acústica (09/11/2016)

Es reseñable indicar que, por las medidas tomadas con anterioridad a esta medición, ha aumentado la proporción de tiempo que el portón del túnel acústico permanece cerrado durante la operación del camión mixer. Las descargas del material comprometido, conocido como “huevillo” o “drencret” todavía van a continuarse durante algunas semanas más, por lo que el plan de acción propuesto y que se está llevando a cabo pasa por una re instrucción continua acompañada por constante supervisión en terreno que asegure la funcionalidad de las medidas acústicas y, por ende, el cumplimiento de los niveles acústicos permitidos por la legislación.

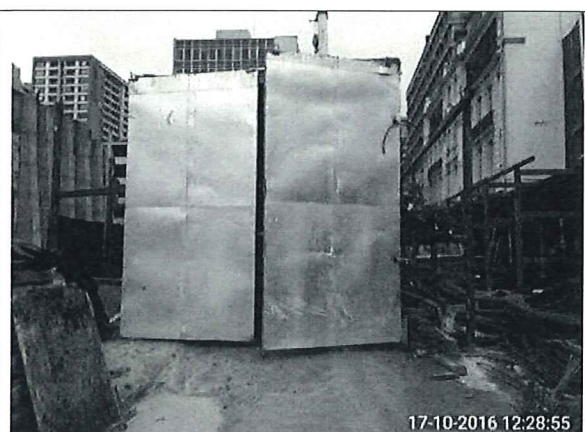
Cierre del encierro acústico (17/10/2016)
