Materia : Entrega del Plan de Cumplimiento causa Rol D-034-2018.

Operación de una planta Agroindustrial, emplazada en un terreno de 48,937 m² que corresponde al lote A-1 de la Parcela n° 10 del Proyecto de Parcelación Santa Verónica, comuna y provincia de San Felipe, Región de Valparaíso; la cual cuenta con un sistema de tratamiento de riles, que contempla un sistema de infiltración, sin contar con una Resolución de calificación Ambiental vigente.

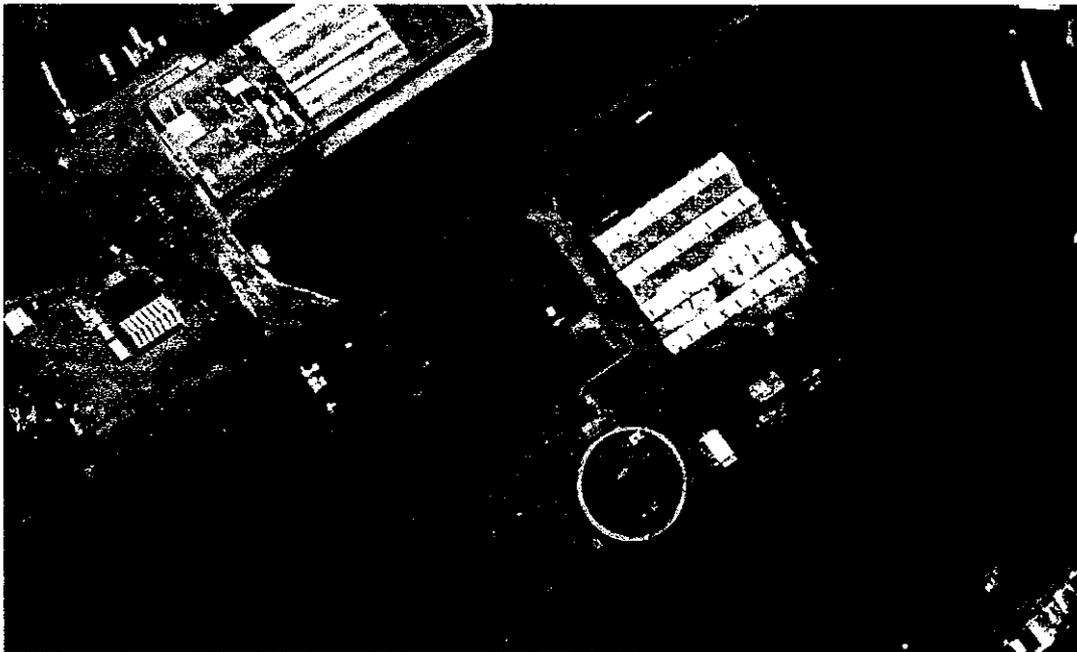
Como vectores sanitarios se indica proliferación de moscas. Esto se pudo deber a la acumulación de lodo en canchas de secado, para su resecado y posterior retiro (Empresa GEA). La alta concentración de materia orgánica sumada al porcentaje de humedad de dichos lodos, junto con el tiempo de permanencia (21 días aproximadamente) desde que se vertía el lodo hasta su secado (<40% de humedad), sin la adición de ningún producto químico (insecticida), dio las condiciones propicias para el desarrollo y proliferación de moscas. Cabe mencionar que el radio afectado por los vectores se circunscribió a un radio de 20 mt alrededor de las canchas de secado. Ver imagen (zona rodeada de círculo amarillo). Este radio no afectaba a los vecinos de los terrenos aledaños, ya que la casa habitada más cercana se encuentra a aproximadamente 100 mt de distancia. La construcción que pertenece a la empresa que se ve cerca del círculo amarillo es el sector de bodega de químicos y parte del sector de comedor y cocina, cuyas ventanas se encuentran protegidas con malla mosquitera y están dentro del Programa de Control de plagas.

Figura 1: Radio de afectación (20 mt alrededor de las canchas de secado) sector enmarcado en amarillo.

La presencia de moscas se detectaron en los alrededores de planta de riles y se ordenó primero una desinsectación puntual realizada por Agrosan (Octubre 2015). Luego de dicha desinsectación se hizo contrato con empresa DRS (Noviembre 2015), donde se definió la ampliación del sector que se incluía en el Programa anterior de Control de Plagas. De este modo

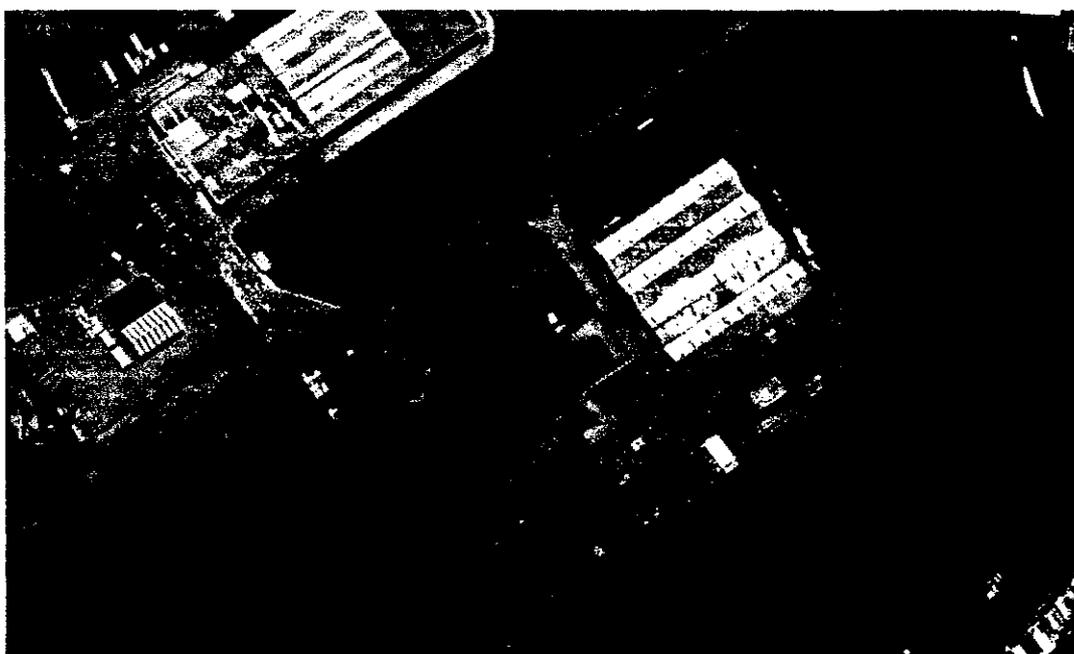
Durante el tiempo de la Revocación de la RCA hasta la fecha (24-08-2018), el ril se vertió en sector que se muestra en siguiente imagen, cercado en anaranjado:

Figura 2: Lugar de vertido de riles, sector marcado con anaranjado.

Debido al tiempo en que se estuvo operando la Planta de Tratamiento de Rilessin RCA y la disposición a suelo superficial que se estuvo haciendo en el sector indicado en imagen anterior, se presume que las primeras capas de tierra hayan sido afectadas por la presencia del ril y junto con ello puede haber una eventual afectación a las aguas subterráneas. Para ello se hizo un Estudio de Suelo que se adjunta en este anexo, donde se detecta afectación de la tierra y se desprenden acciones de Biorremediación, las cuales son descritas en el Programa de Cumplimiento. En dicho estudio de suelo, se adjunta un análisis del agua de pozo extraída de las mismas dependencias, la cual se encuentra dentro de todos los parámetros normales indicados en la NCh 409/1.Of. 84, con lo que se puede inferir que no hay afectación de cursos de aguas subterráneas

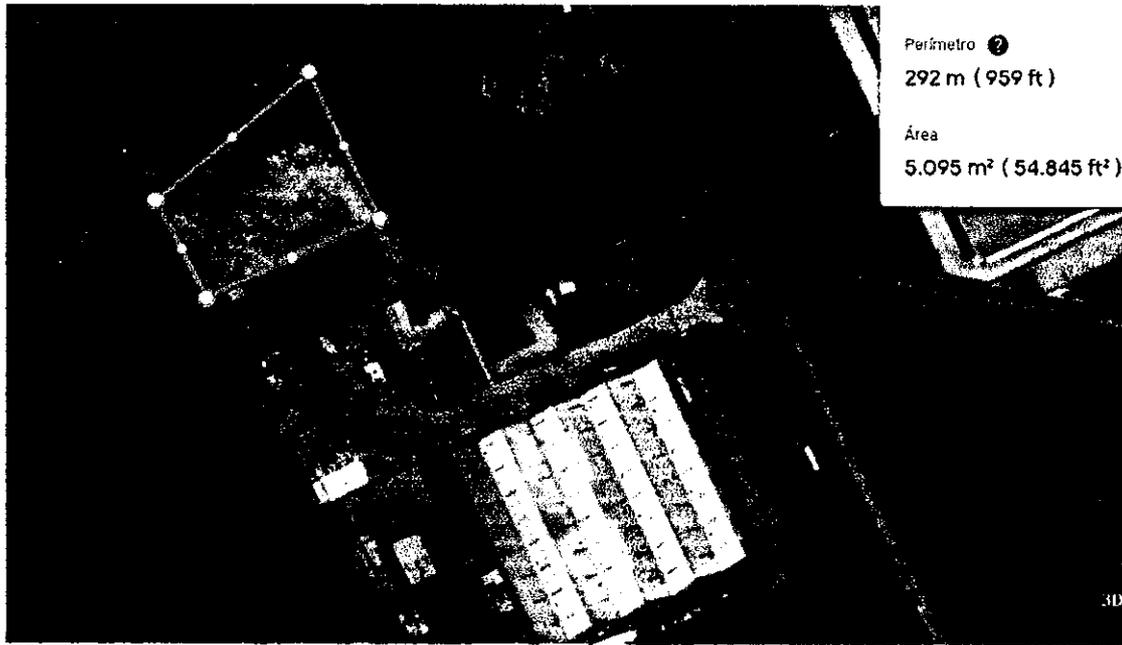
Ubicación de Estudio de Suelo se observa en la figura N° 1 que esta en la latitud 32°48' 43" 70° 41' 44" W. Se marca también la dimensión del estudio que equivale aproximadamente a los 5.000 Mt2 de superficie.

Figura N°1: Ubicación de la zona de estudio de suelo.

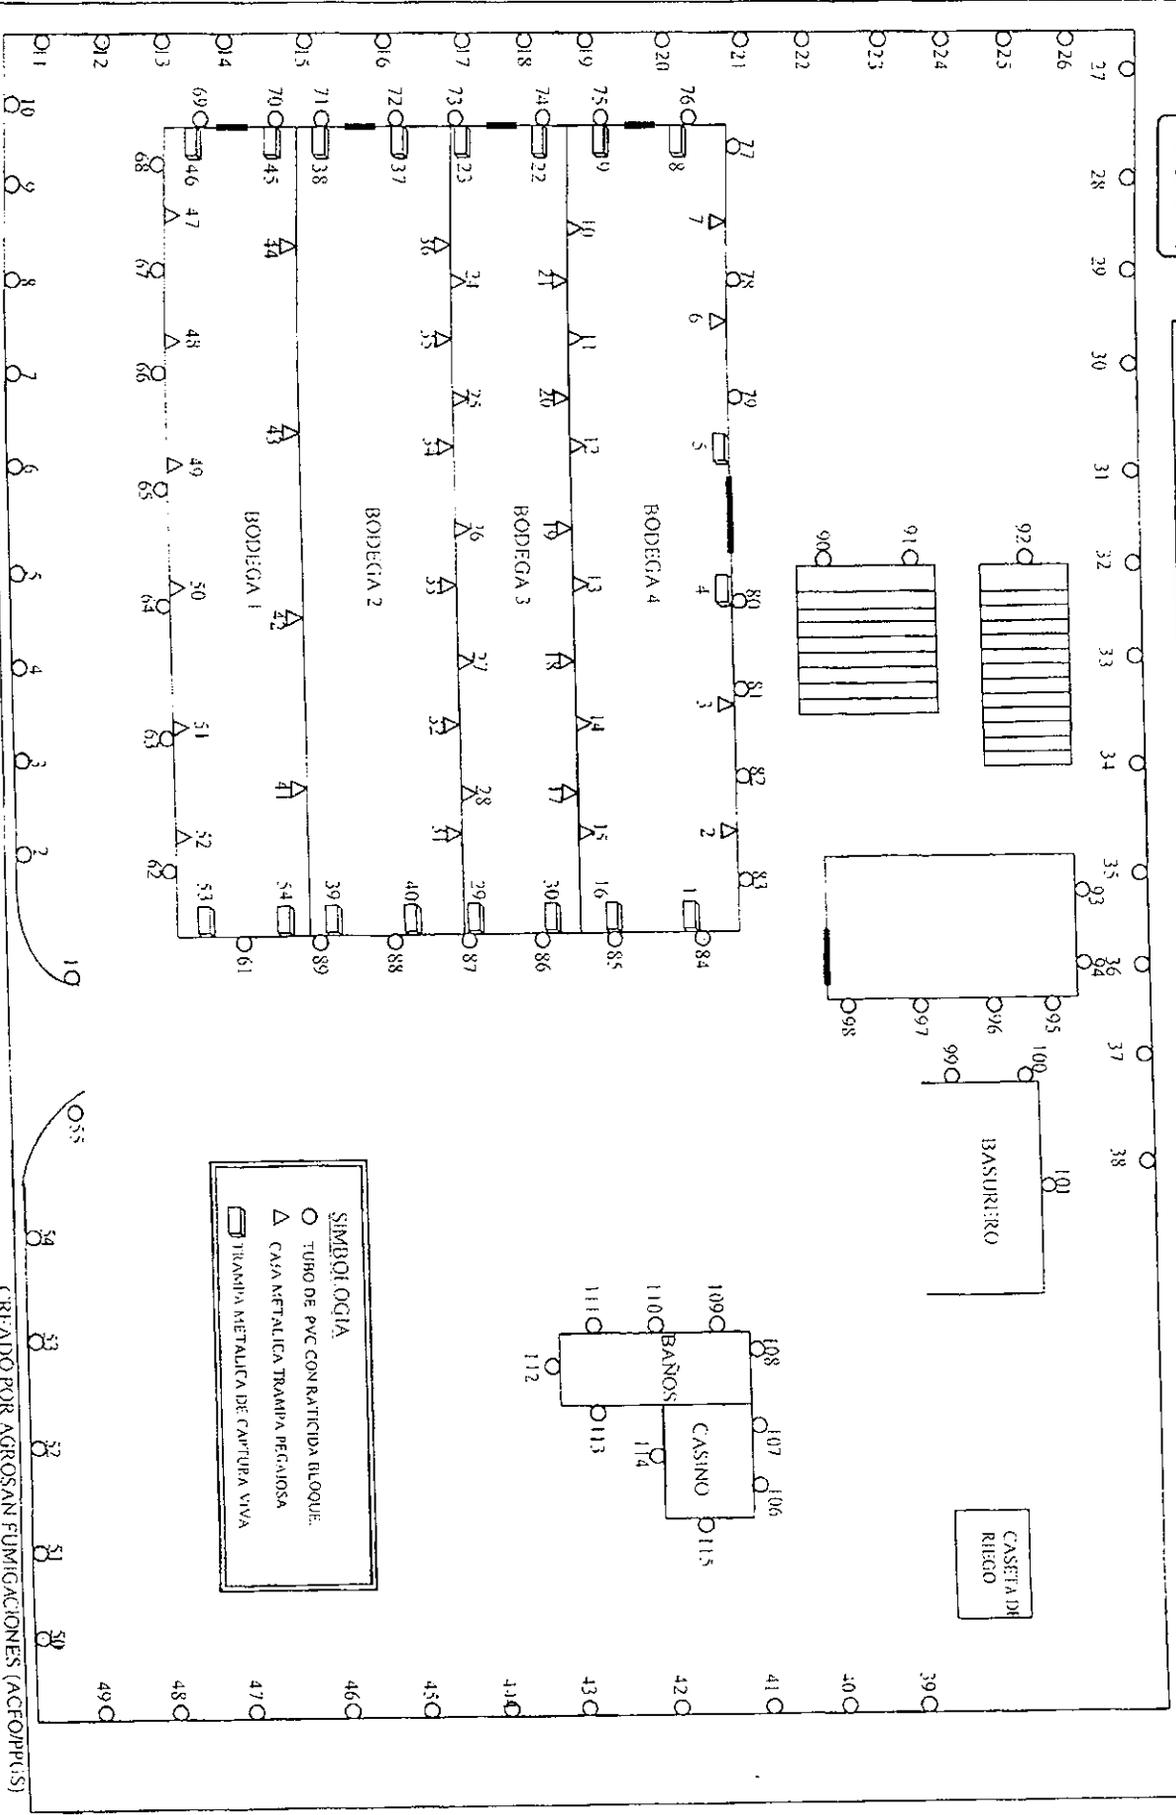
PLANO UBICACIÓN ESTACIONES PARA CONTROL DE ROEDORES SOCIEDAD EXPORTADORA SANTISFRUT LTDA. (ANTIGUO) CARRETERA SAN MARTIN S/N - SAN FELIPE

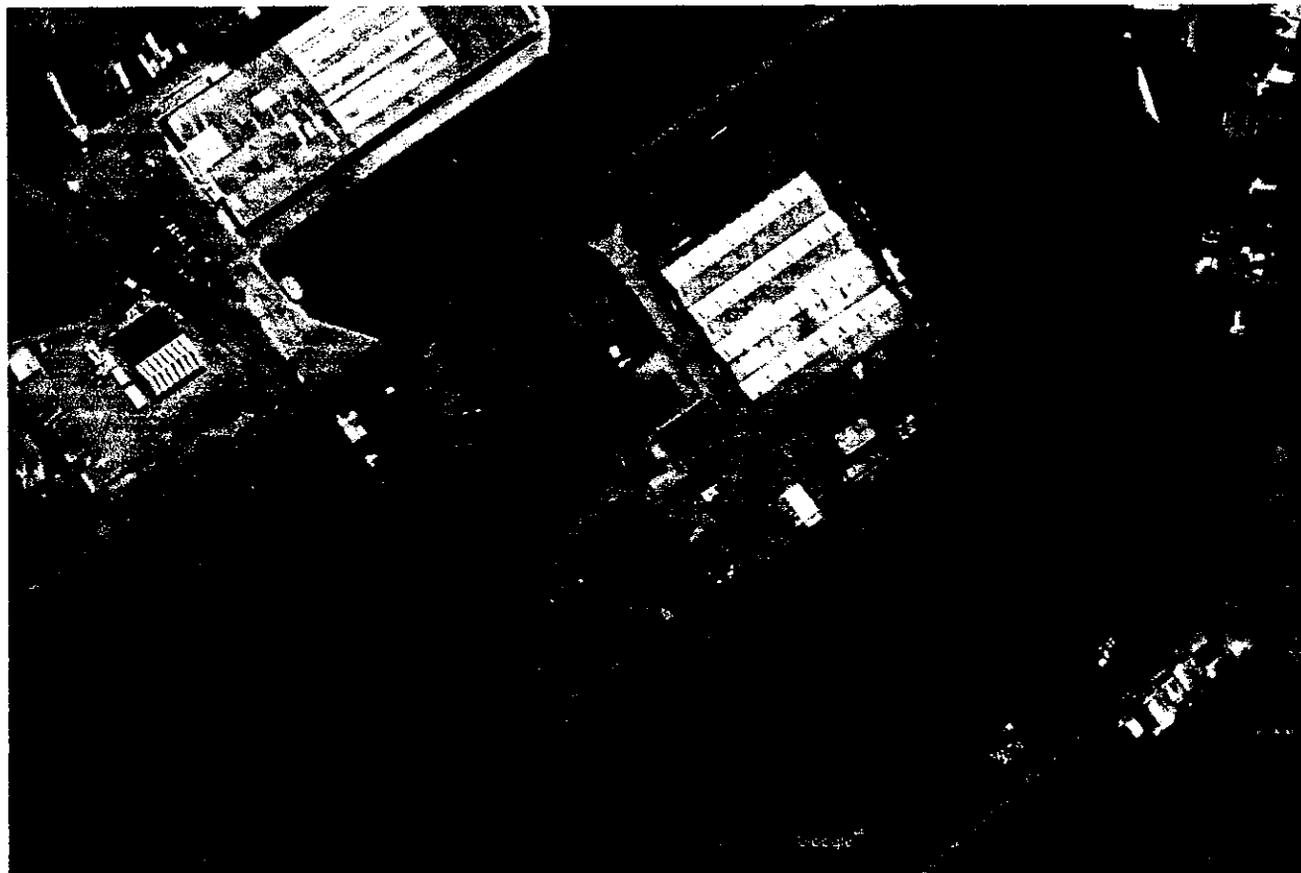
ANEXO 10

En imagen satelital obtenida en Google Earth, se observa que no existen cursos de agua superficial en el entorno del área de emplazamiento de Agrícola Santis Frut (destacado en línea anaranjada), por lo cual no se produjo el efecto negativo : *“Que los Riles del sistema de tratamiento RSL presenta una carga de contaminantes que si son descargados en cuerpas de agua superficiales (canales, rios y esteros), pueden afectar la calidad del agua para diferentes usos.*

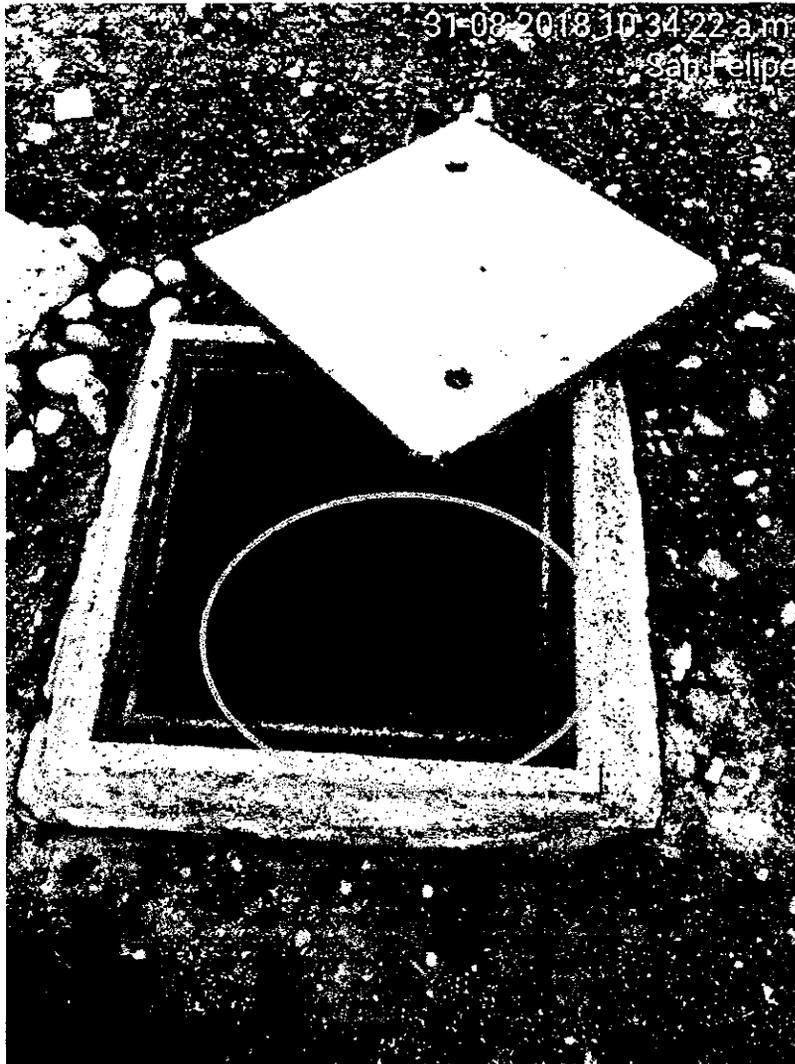
En imagen 1 se observa la situación actual del pozo de infiltración, donde destacado en amarillo sector sellado con mortero sin acceso de agua.

Imagen 1: cámara de infiltración sellada con mortero de secado rápido
