Ref.: Res. Ex. D.S.C. N° 001100,
de fecha 27 de agosto de 2018.

Mat.: Presenta información
requerida

1.- Informe el inicio y estado actual de operación del proyecto asociado a la RCA N° 997/2009 y RCA N 247 /2010; la cantidad de material extraído (en m3) de manera diaria a contar del mes de julio de 2015 a la fecha, de acuerdo a lo señalado en la siguiente tabla, y adjuntar planimetría detallada de la zona de extracción

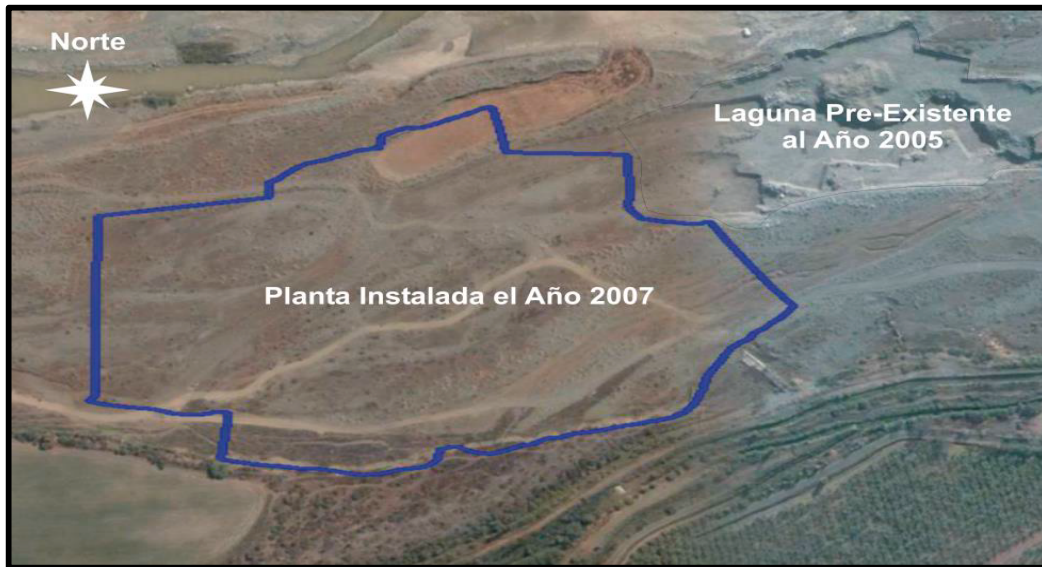
A continuación se presenta una imagen aérea del año 2005, obtenida desde Google Earth, donde se puede verificar claramente la preexistencia de la piscina de acumulación.

Figura N°1. Tranque o Laguna prexistente de Acumulación de Agua de Lavado de Áridos.
Fuente: Imagen Google Earth del año 2005

Rp.: El tranque o piscina de de acumulación de aguas tiene una superficie aproximada de 11.200 metros cuadrados (80 x 140 metros aproximadamente) y tiene un volumen o capacidad de almacenamiento de 32.000 m³ (hasta la cota 548,25). Lo señalado anteriormente se acredita con el plano del levantamiento topográfico adjunto a esta presentación.

Este tranque o piscina de acumulación es preexistente a la instalación de la planta de procesamiento de áridos, tal como se informó y acreditó en la Adenda N°1 de la Declaración de Impacto Ambiental del proyecto “Planta de Procesamiento de Áridos Comuna Buin”(posteriormente desistida), antecedente por el cual no hubo observaciones por parte de los Órganos del Estado participantes de la revisión de dicho Adenda.

Dada su preexistencia, ubicación aguas arriba de la planta y su capacidad de almacenamiento, ha sido utilizada por nuestra empresa para acumular y sedimentar el agua de lavado provista por la Asociación de Canalistas Unidos de Buin, previo a su incorporación al proceso en la planta de áridos.
