**INFORME TÉCNICO D.S. 4/ 92 MINSAL.  
EVALUACIÓN DE MATERIAL SEDIMENTABLE  
MINERA SANTA LAURA, PROYECTO " EXTRACCIÓN  
DE ÁRIDOS EN RÍO MAIPO SECTOR KM 8 AL 10,5  
AGUAS ABAJO PUENTE MAIPO"**

<b>Consultor</b>	<b>Elaborado para</b>
SEASA, Servicios Ambientales y Sanitarios	Compañía Minera Santa Laura Ltda.
<b>Informe N°: 41</b>	<b>N° Proyecto:</b> " Extracción de Áridos en Río Maipo sector Km 8 al 10,5 Aguas Abajo Puente Maipo ", Resolución Exenta N° 316
<b>Elaboró:</b> Claudio Gaete, Ingeniero en Medio Ambiente	<b>Revisó:</b> Marcial Barbosa
<b>Revisó:</b> Claudio Gaete, Ingeniero en Medio Ambiente	<b>Aprobó:</b> Marcial Barbosa
<b>Fecha:</b> Noviembre 2015	<b>Fecha:</b> Noviembre 2015

Noviembre 2015

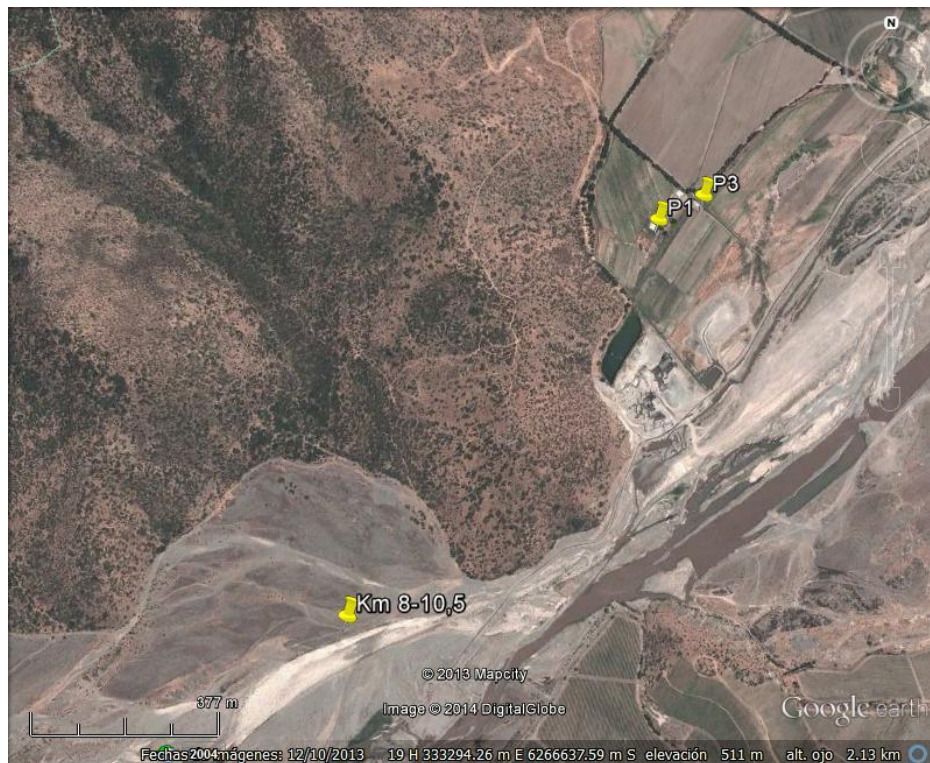
Se identificaron 2 receptores de medición de material particulado, ubicados en la rivera del rio Maipo Km. aguas abajo del Puente Maipo.

Figura N°1 se presentan los receptores de medición de sólidos sedimentable.
