Informe Análisis de Posibles Efectos Producidos en los Componentes Ambientales, por los Hechos Derivados de la Formulación de Cargos

RES.EX N°4/ROL D-174-2019

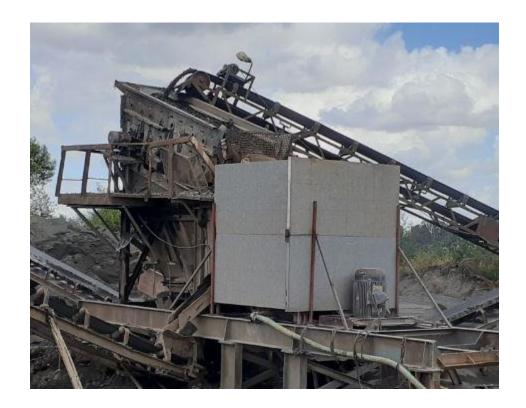
Como medida mitigatoria se implementaron en planta 3 pantallas acústicas, y como complemento se realizará el revestimiento con goma de los buzones que reciben el material árido. Los informes de seguimiento de la medida en base a lo indicado en el PdC, serán cargados en los correspondientes informes de avance.
