Srta.
Daniela Jara Soto
Fiscal Instructora de la División de Sanción y Cumplimiento.
Superintendencia del Medioambiente

Ref.: Solicita corrección de los errores de apreciación en cuanto a volúmenes de extracción y ubicación de parte del Lote N° 4 con respecto a superficies de extracciones, realizadas antes de Agosto de 2018, que aparecen en Res.Ex.N°1/ Rol D - 027 - 2020

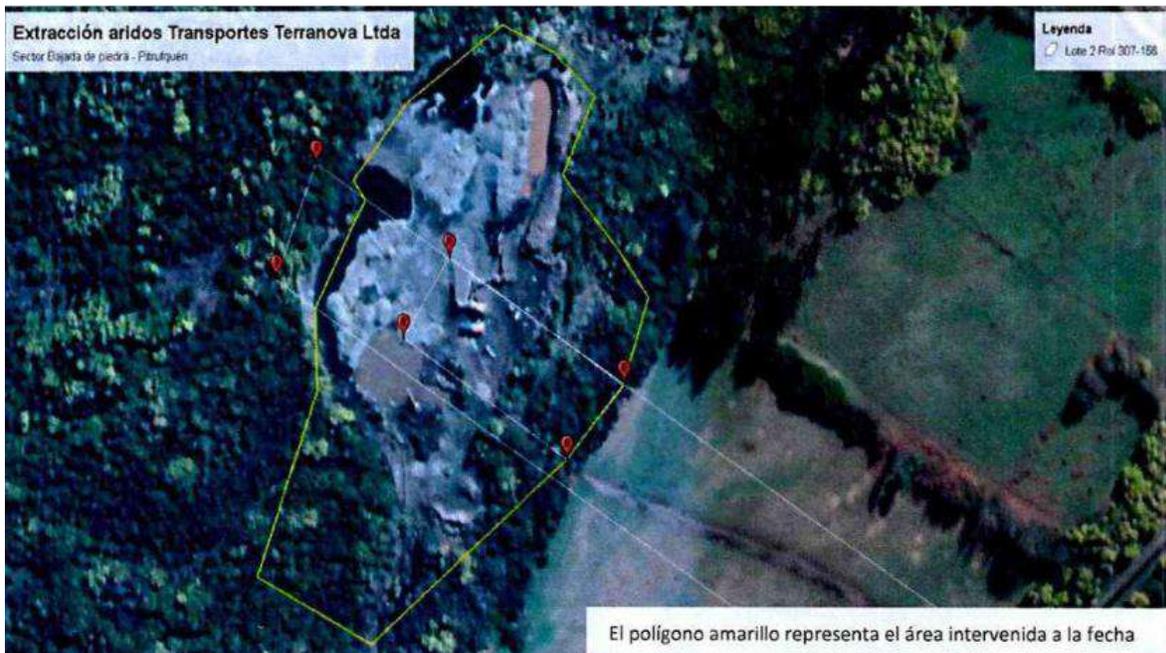
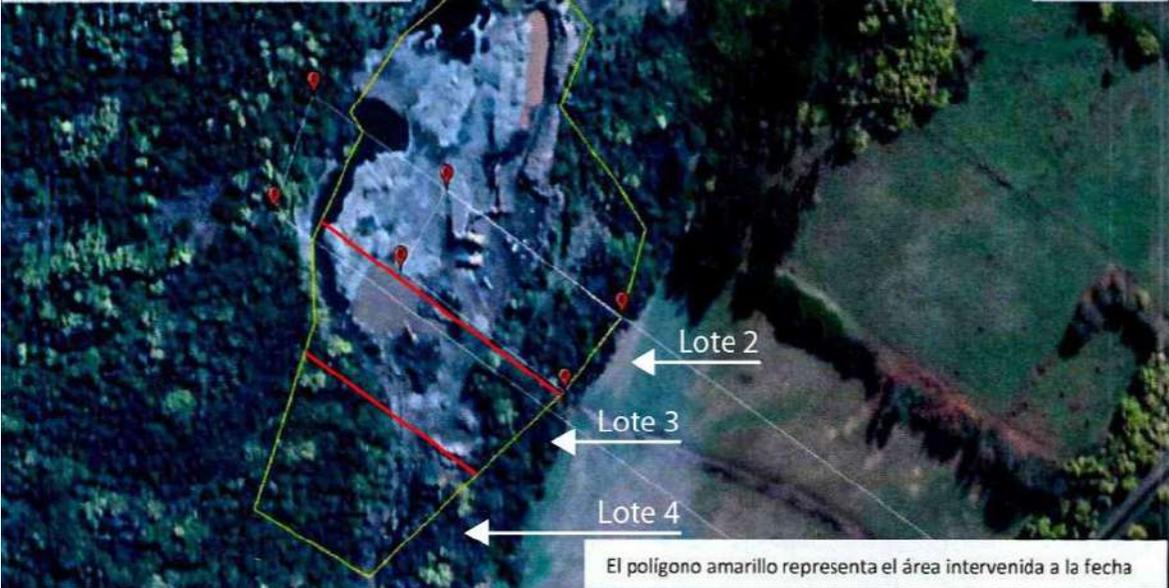
1.- En la página 6 de esta resolución, aparece la Imagen 3, "Situación del área intervenida a Agosto de 2018" y al pie de la foto dice, "El polígono amarillo representa el área intervenida a Agosto de 2018".

Esta afirmación es absolutamente errónea, ya que en el polígono delimitado con líneas amarillas, está contenido una parte del Lote 4, de mi propiedad, que a la luz de la foto, claramente se ve no intervenida.

El polígono amarillo representa el área intervenida a la fecha

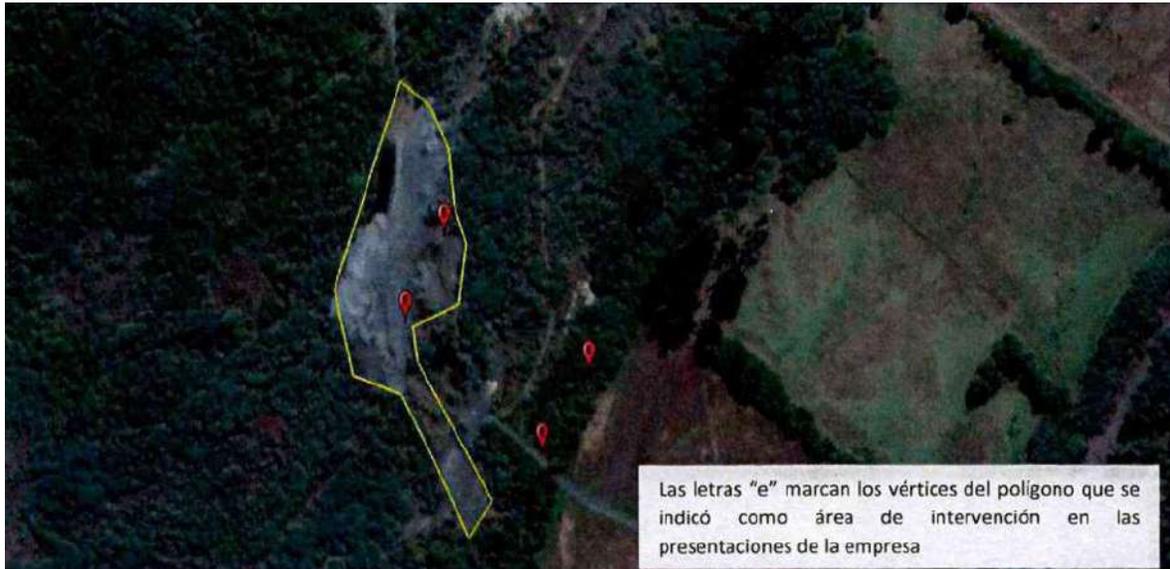
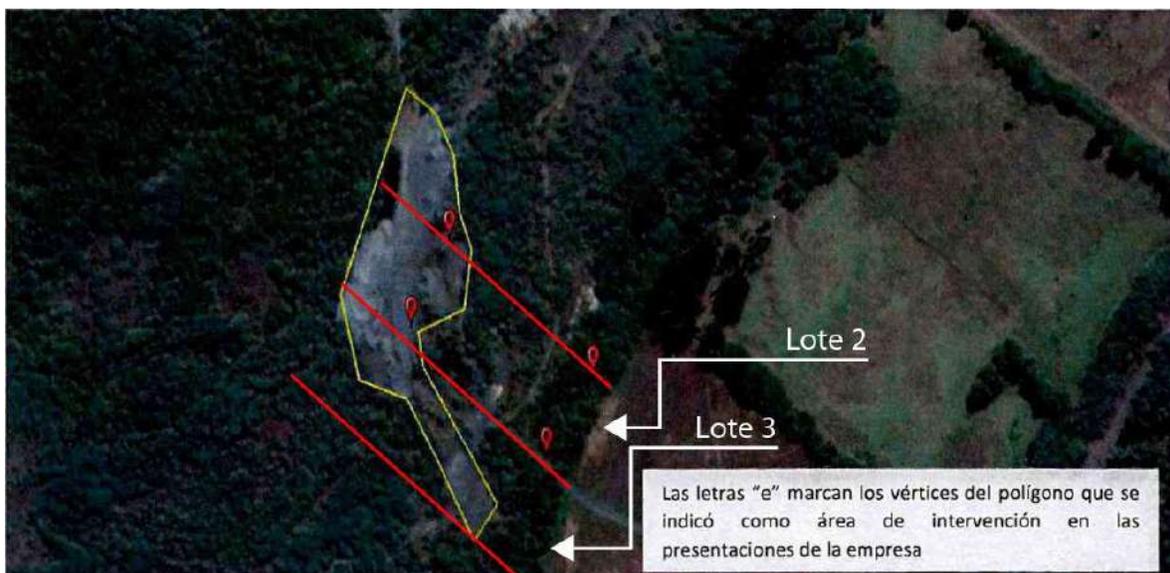
2.- En la página 7, de esta resolución, aparece la Imagen 5, donde queda delimitado al detalle el contorno de la superficie de extracción, realizada antes de Agosto de 2018. Esta información, no tan sólo contradice lo que se afirma en la Imagen 3 , antes mencionada, sino también confirma lo que asevero en cuanto a lo errado de la apreciación, porque esta figura no toca al Lote 4 en cuestión.

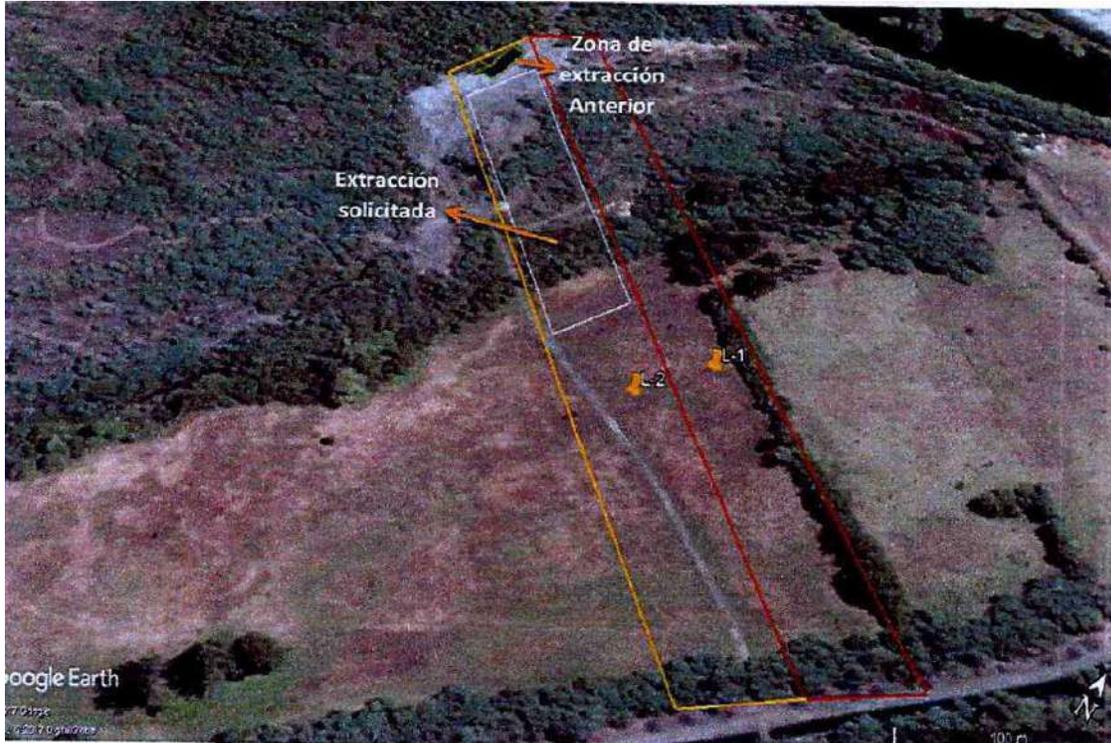
3.- En la página 9, Tabla N*3 de Superficie y Volúmenes, dice que en el Lote 3 se habrían extraído 59.617 m³ de Material, (áridos), y en Lote 4 , de mi propiedad, 38.884 m³, cifras que a la luz de los antecedentes aportados, están erradas, porque en la imagen N* 1 de la acusación, que corresponde a la presentación hecha ante el SEA, para la obtención de la Pertinencia por parte del acusado, aparece el límite del Lote 2 , que lo separa del Lote 3, correctamente fijado y que coincide en línea con el camino que se muestra en la foto, como también la extracción realizada antes de Agosto de 2019 , en el Lote 3, que debe ser considerada en la determinación de los volumen extraídos en el mismo.

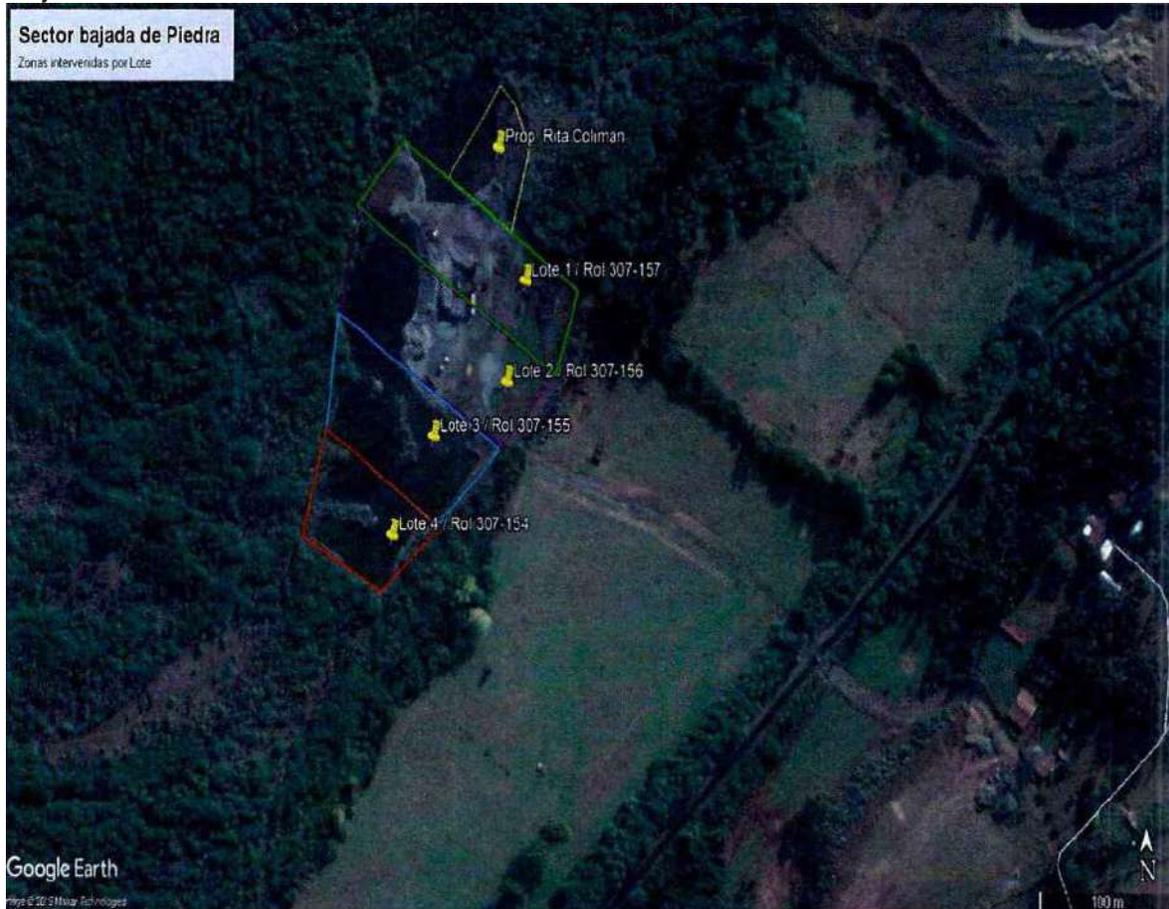
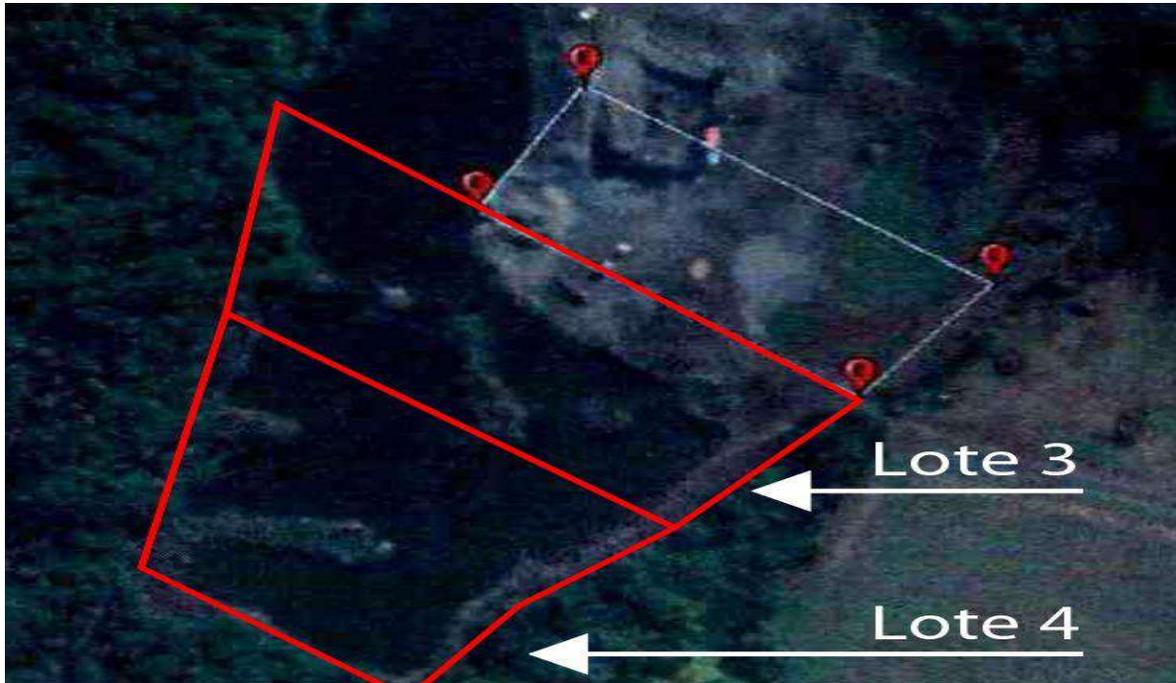
4.- En la página 8 de la acusación, aparece la Imagen 7, en la cual el límite entre el lote 2 y 3 se encuentra erróneamente fijado, no siguiendo la línea del camino, como además el ancho del Lote 3 mayor al ancho del Lote 4, cuando en la realidad es todo lo contrario, (10 metros de diferencia), de acuerdo al plano de subdivisión adjunto.

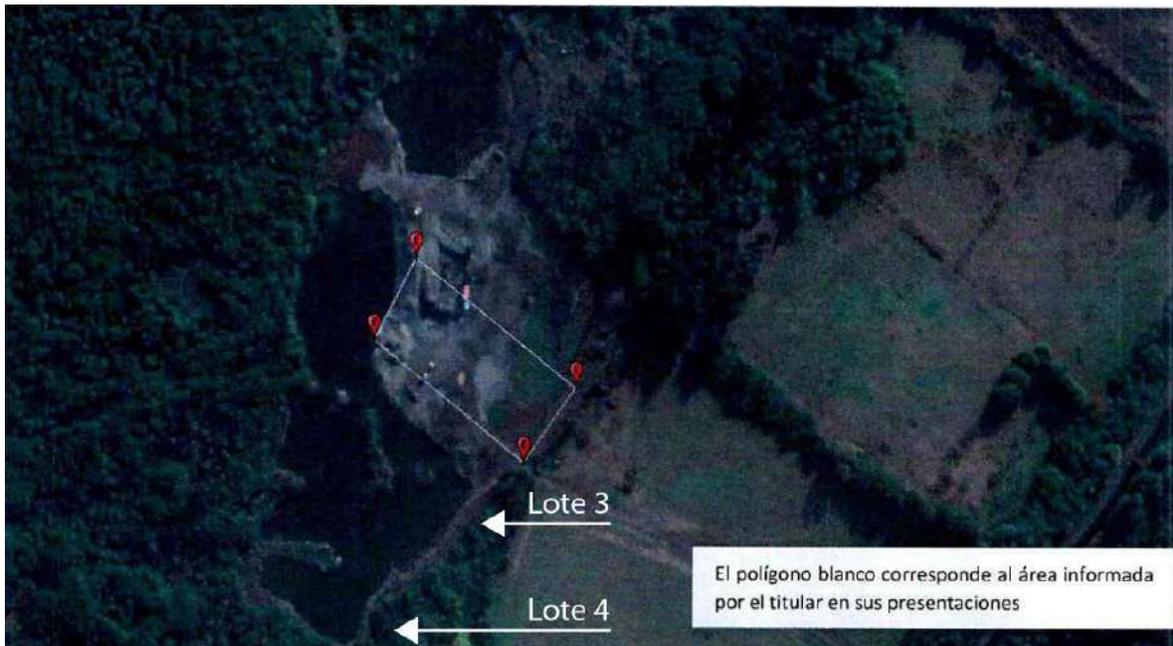
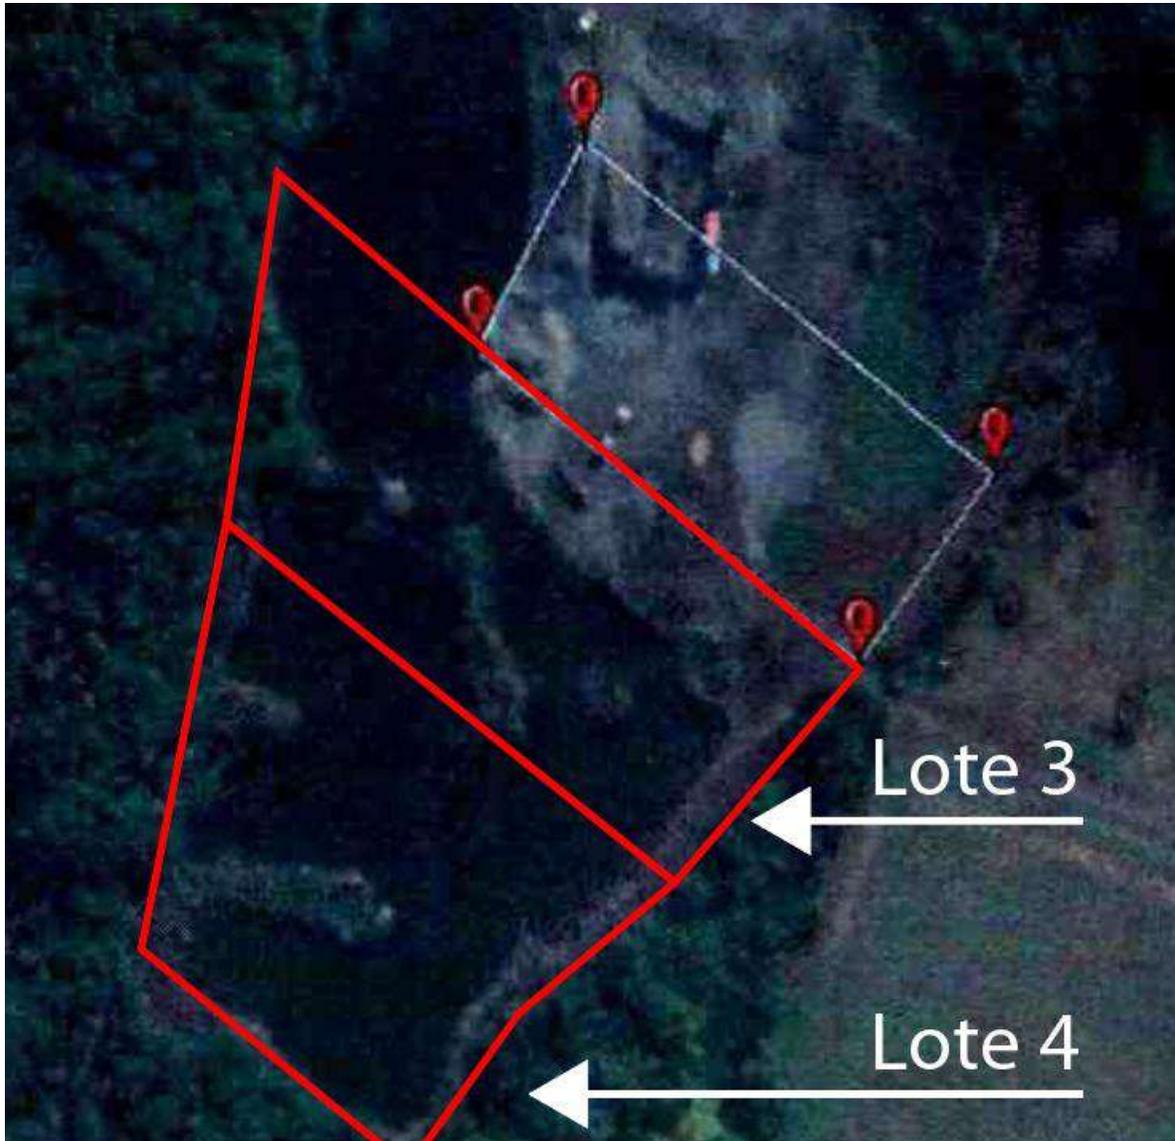
5.- Tomando la imagen N°4, que aparece en la página 6 de la acusación, y agregando al polígono de extracción, el lote 3 y 4, manteniendo las medidas e hitos que aparecen en el plano de subdivisión adjunto, se puede ver claramente que existe mayor superficie de extracción en el lote 4 en comparación con el lote 3 y 2, siempre de acuerdo los parámetros establecidos en el informe.

Cabe destacar que el límite entre la parcela 2 y 3 está correctamente fijado, en línea con el camino.

Para un mayor abudamiento de antecedentes, se adjudica un volumen de extracción al Lote 2 de 71.835 m³, Lote 3 de 59.637 m³, que sumados dan 131.472 en total, menos lo descontado por extracción anterior a Agosto de 2018, 46.822 m³, queda un total definitivo entre los 2 lotes, 2 y 3, de 84.650 m³. Aunque lo lleváramos a 90.000 m³ por efecto de corrección, en relación al Lote 1, (adjudicación de volumen extraído antes de Agosto de 2018), si hacemos la comparación con la realidad fotográfica, que muestra claramente las faenas, el Lote 4, tiene contornos, (superficies), de intervención similares al lote 2 y 3 unidos, por lo tanto volúmenes similares o con diferencias. Pequeñas a favor de los dos lotes juntos. O sea los 38.884 m³ del Lote N°4, comparados con los 90.000 m³ del lote 2 y 3 en su conjunto, no tienen relación a la luz de los antecedentes que aporta esta resolución, demostrando que el volumen removido del Lote 4, es mayor al indicado y menor la remoción en los lotes 2 y 3 en conjunto o por separado.

Esta comparación se hace tomando en cuenta y ya descontado, el volumen de remoción de áridos, acontecido antes de Agosto de 2018, que afecta al Lote uno, dos y tres.
