MEMORÁNDUM N° 538

MAT. : Solicita Medidas Urgentes y Transitorias que indica

II.- MEDIDA URGENTE Y TRANSITORIA PARA EL SELLADO DE LA ZANJA ACTIVA EN EL VERTEDERO INDUSTRIAL DICHAM

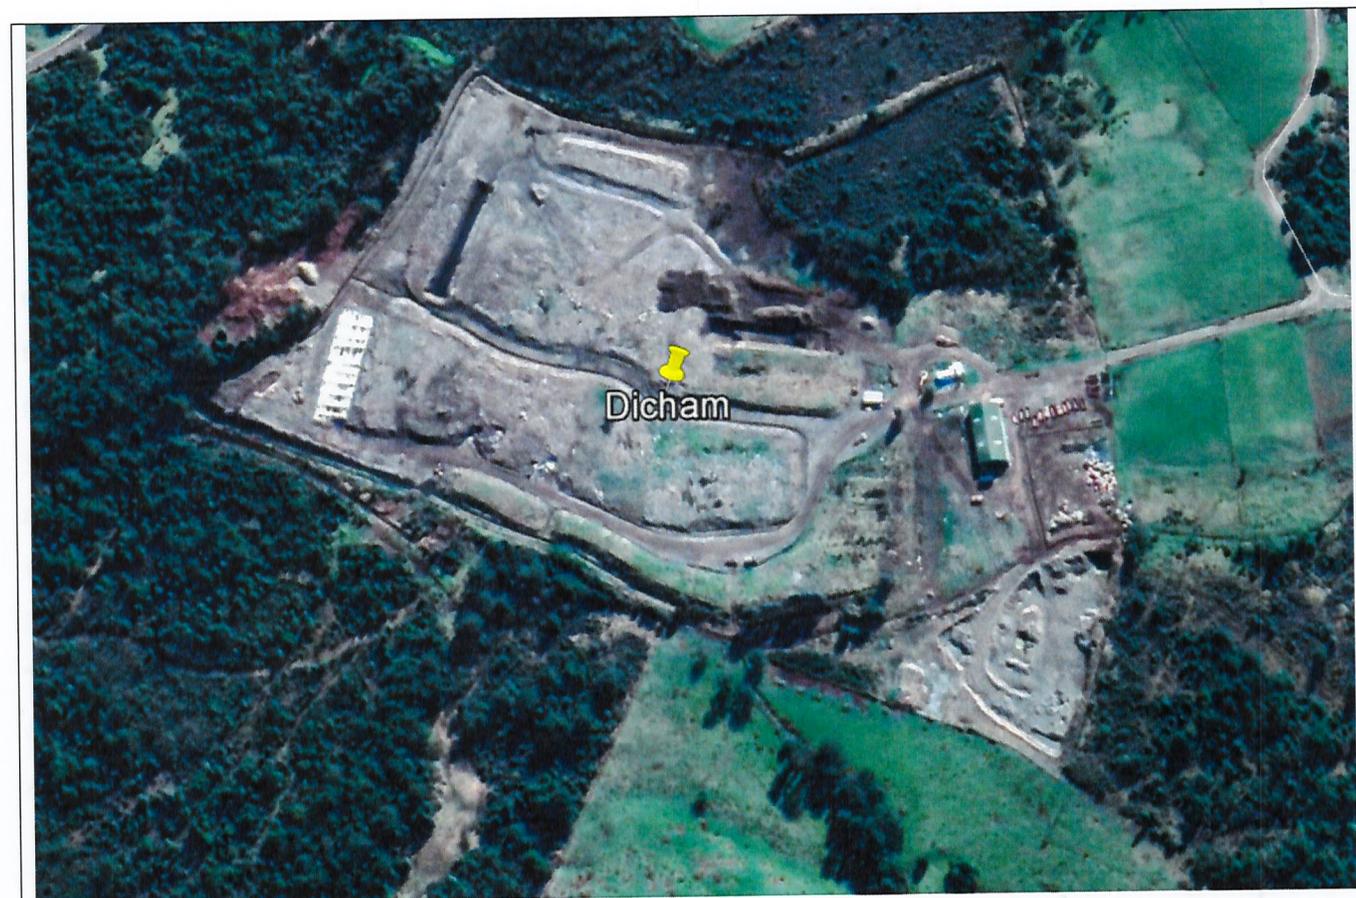
Imagen N°2: Detalle del vertedero industrial DICHAM

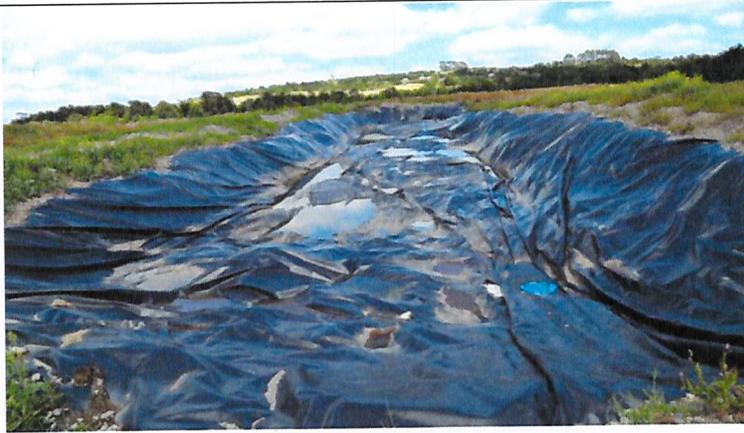
5.- Revisado el antecedente referido por la denunciante se aprecia que se hace referencia a la existencia de una zanja recubierta con geomembrana, presente en el Vertedero Dicham, que se trataría de la última zanja activa, en la que se depositaron lodos en forma previa a la suspensión de actividades. Agrega que no se ha realizado la cobertura de la misma dada la paralización decretada por la autoridad sanitaria. Al efecto, en dicha acta se consigna, a petición de la I. Municipalidad de Chonchi, que en el lugar había un olor que no era agradable, y que dicha zanja se encuentra fuera de la superficie autorizada por la autoridad ambiental.

Imagen N° 1: Zanja activa examinada en el acta de inspección personal del Tribunal Ambiental de Valdivia, evacuada en la causa de Rol D-19-2019

9.- Que, asimismo, el sistema de escape de gases que presenta la zanja, que se observa en las mismas fotografías, tiene una naturaleza provisoria y no da garantías que no se estén acumulando gases en ésta.

13.- Que, en razón de la afectación al componente medio humano por la emanación de malos olores provenientes de la zanja que se encuentra sin sellar, y además de un eventual incumplimiento de la medida provisional ordenada por la SEREMI Salud Los Lagos, es que se viene en requerir la dictación de una medida urgente y transitoria en los términos del artículo 3° letra g) de la LO-SMA, correspondiente al sellado de la zanja N° 34, actualmente activa en el Vertedero Industrial Dicham.

14.- Que, para dicho cierre deberá asegurarse una capa de recubrimiento diario de 0.15 m, más la capa de recubrimiento final, según lo señalado en la RCA N° 436/2010, considerando N° 3.3, por lo tanto, dicho recubrimiento deberá contemplar una capa de al menos 45 cm tierra, compactada, libre de balones, (lo cual deberá ser debidamente documentado y comprobado por el titular al informar del cumplimiento de la medida). Además deberá considerar una pendiente hacia los costados, a objeto de facilitar el escurrimiento de aguas lluvias hacia los sistemas de drenaje perimetrales.

15.- Que, si bien la lluvia es un factor a tener en cuenta al momento de generar el sellado de las zanjas, se requiere que dicho sellado se realice en el menor tiempo posible, razón por la cual, el plazo en que el cual este se tiene que realizar, **no debe superar los tres meses**. No obstante, si dentro del tiempo antes señalado, debido a las lluvias no se logra realizar el sellado de las zanjas, el titular podrá solicitar la ampliación del plazo, lo cual deberá ser debidamente justificado, informando el avance de las obras en los meses previos, los días trabajados, los días sin precipitaciones, y especificando claramente las obras que faltan y los días requeridos para ello, en carta gantt.
