ANEXO

Fotos: a continuación se presenta set de fotografías captadas durante la inspección

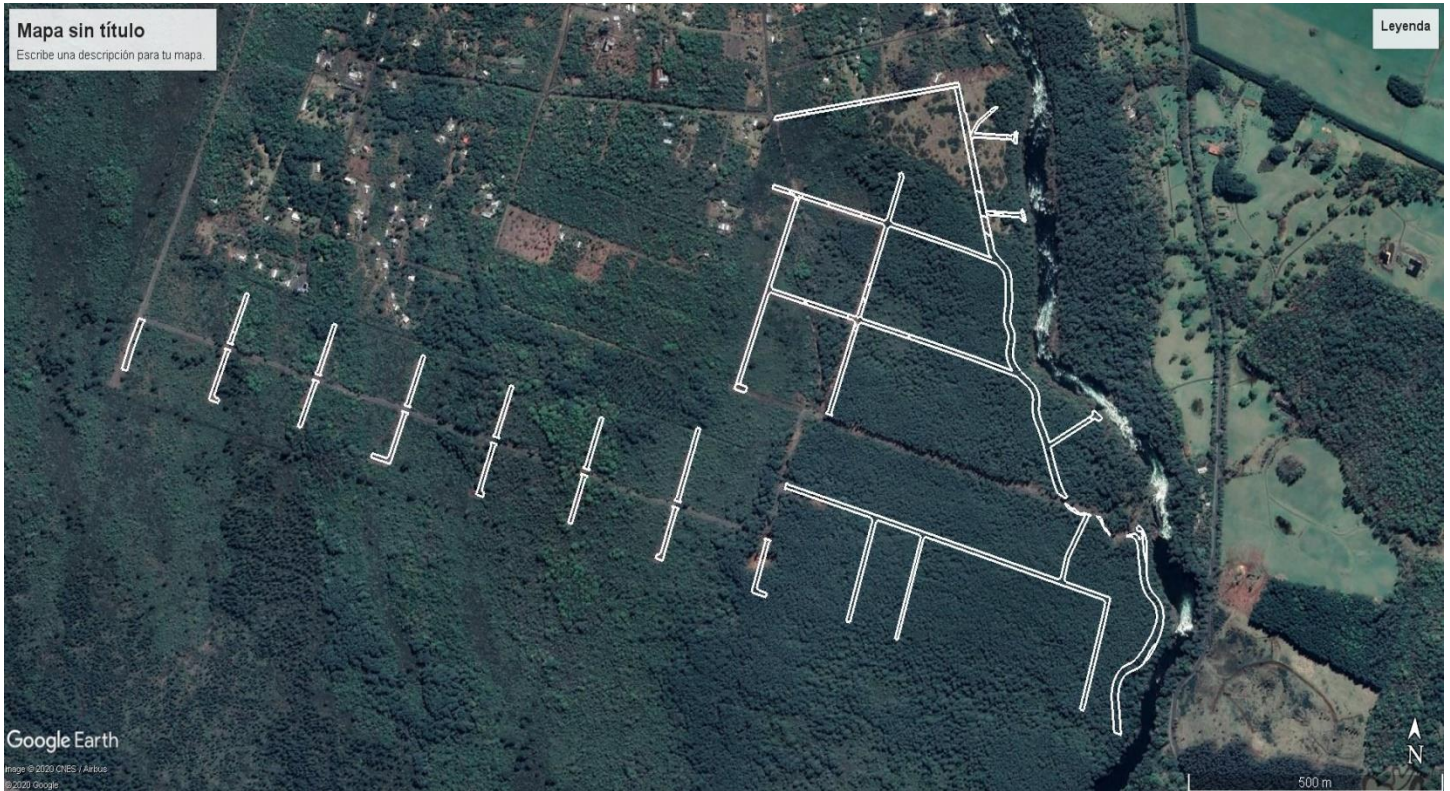
Imagen 1: Imagen Google Earth de los sectores aprobados en plan de manejo controlado.

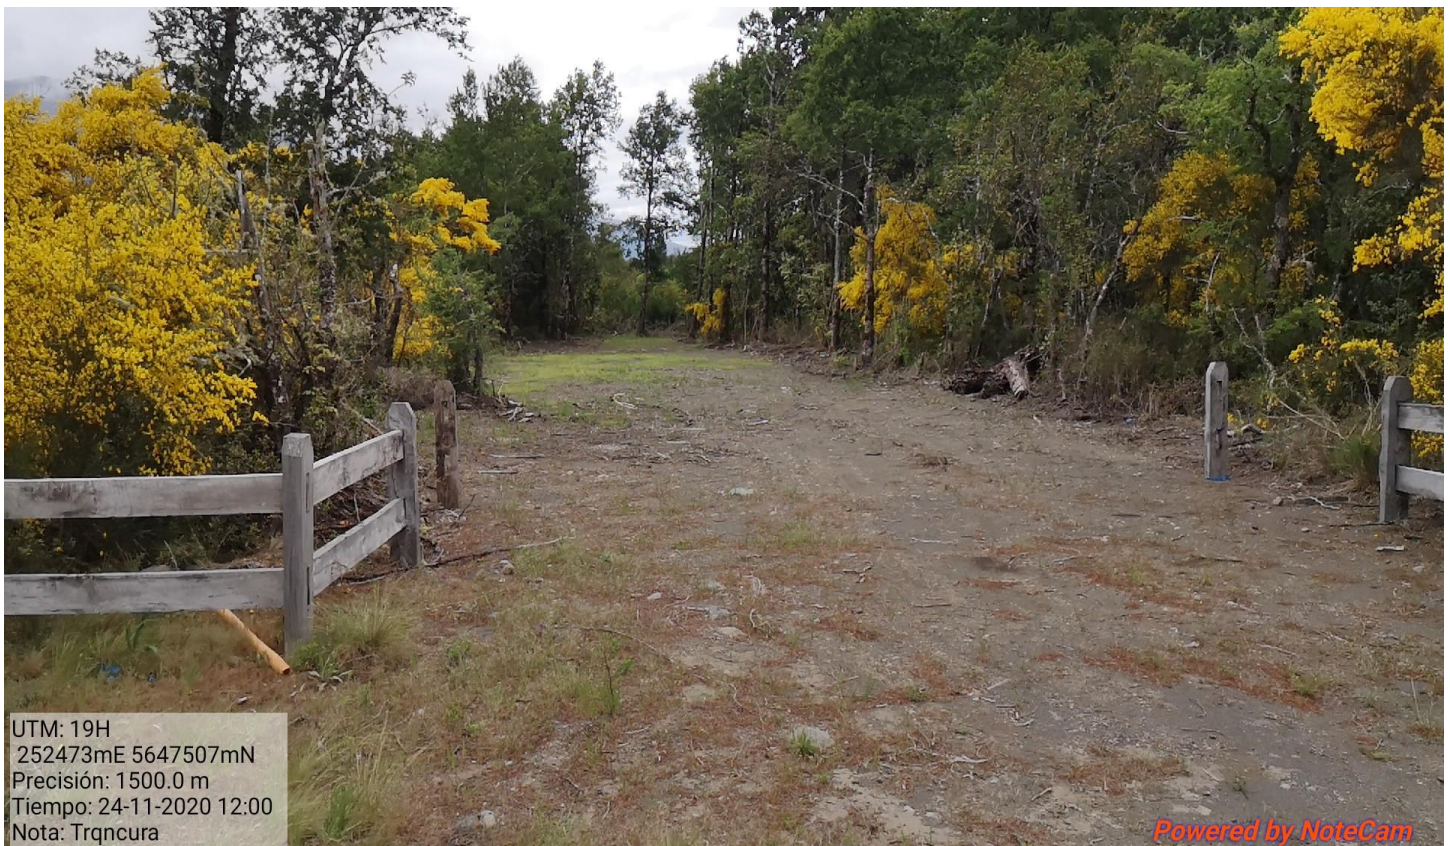
Foto 1: camino de acceso a parcelas, con ancho promedio de 8 metros

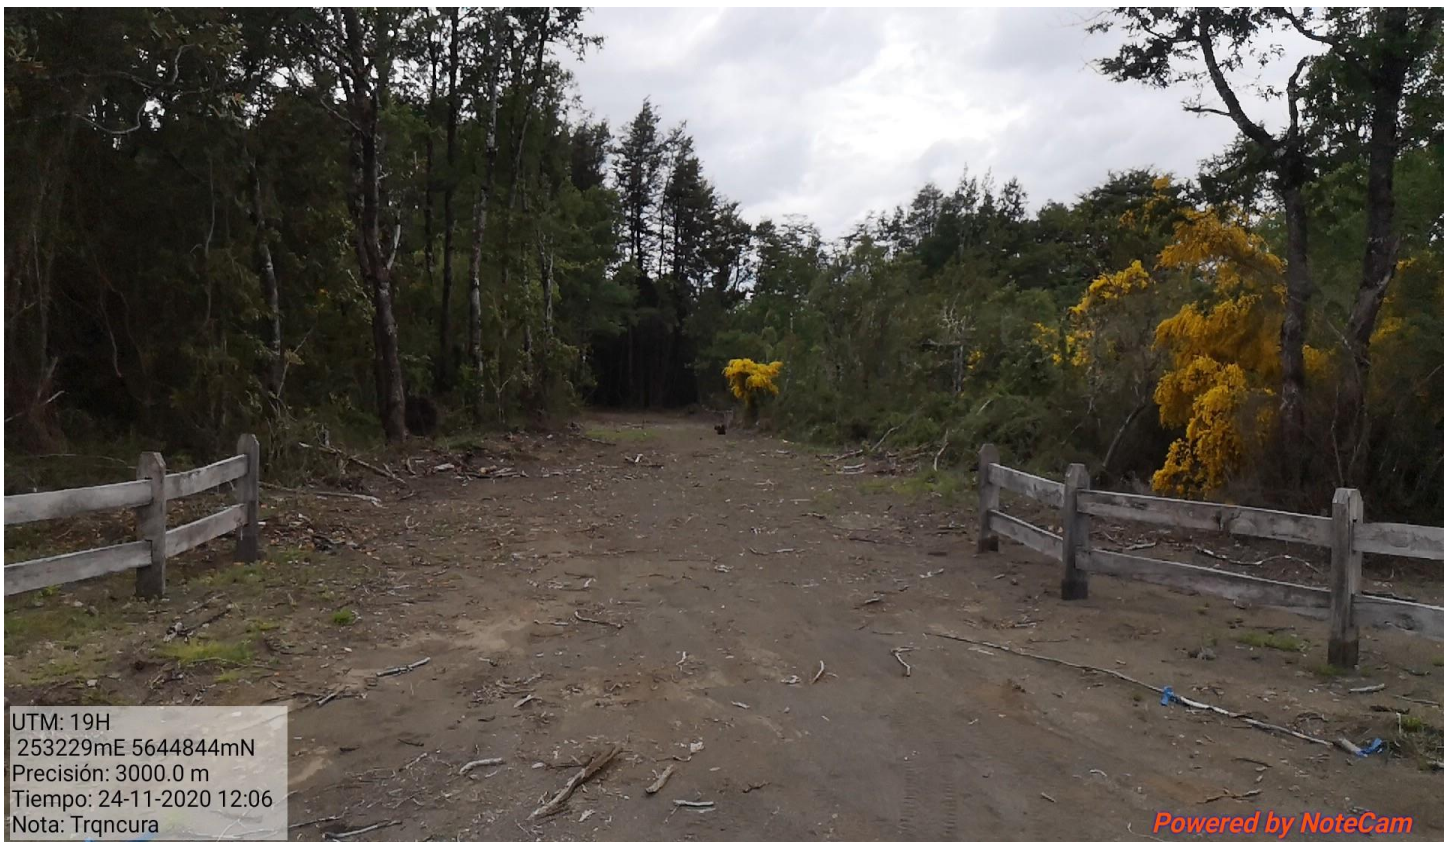
Foto 2: camino de acceso a parcelas, con ancho promedio de 8 mts

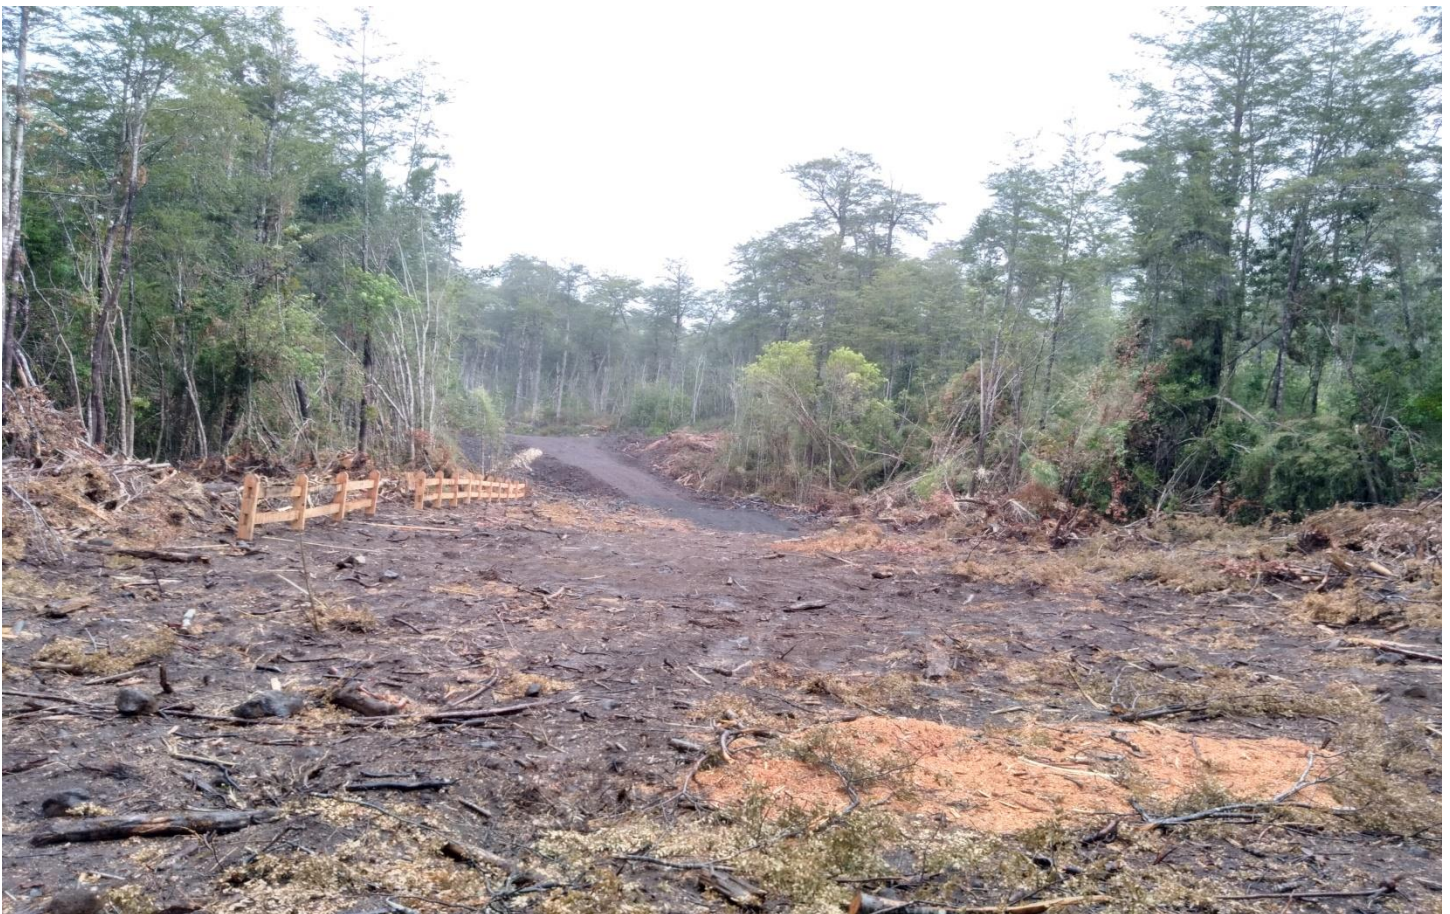
Foto 3: camino principal de la parcelación, con ancho promedio de 12 metros.

- 1) caminos asfaltados: en el plan de manejo se indica que el proyecto final contará con todos sus caminos asfaltados y, junto a ello, se planificará la construcción de cunetas que permitan evacuar y encausar las aguas lluvias hacia sectores de menor pendiente.

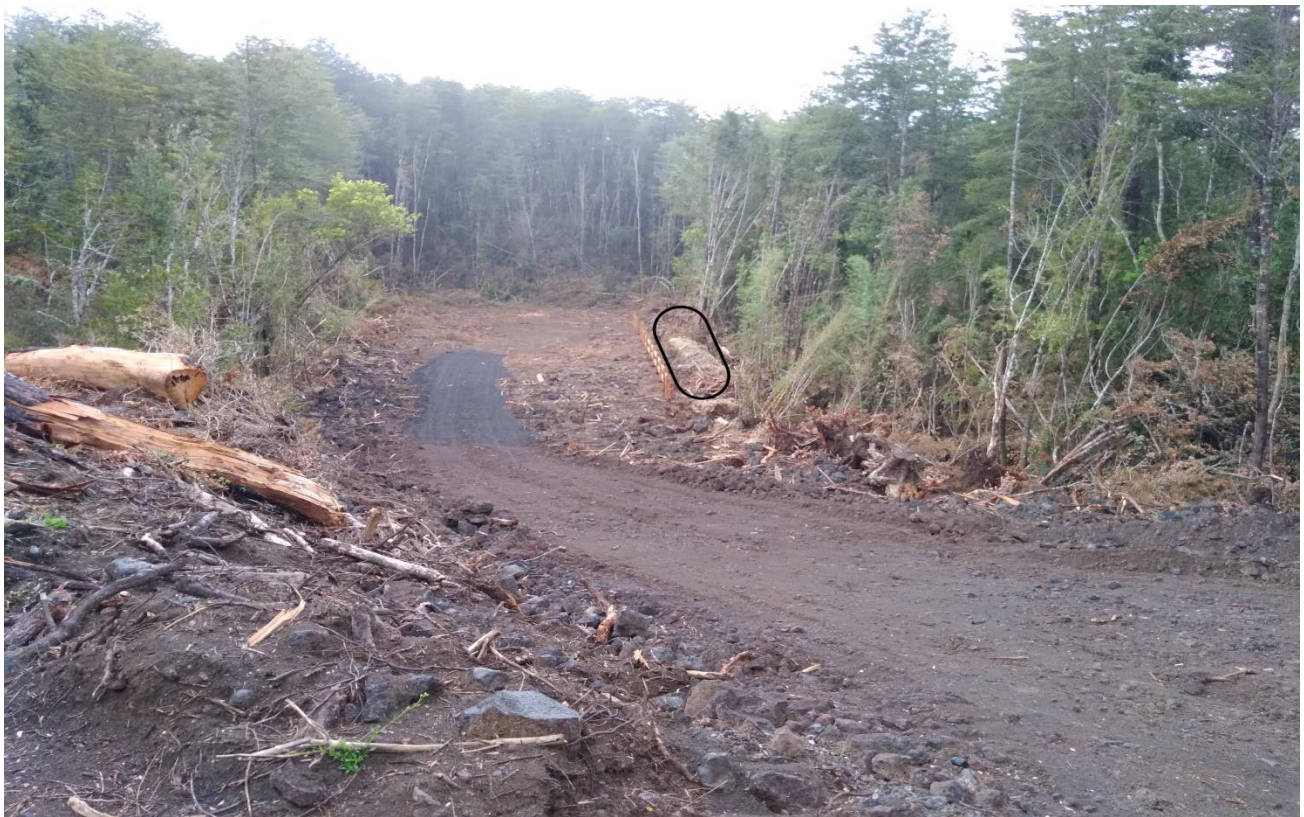
- 2) Afectación a bosque aledaño al área de corta aprobada en plan de manejo: El plan de manejo señala que en caso de existir daño a la vegetación aledaña al área donde se realiza la corta autorizada, se tomarán medidas correctivas y de mitigación, tales como trozado y posterior extracción de material leñoso que pudiera generarse producto de volteo en dirección hacia el bosque nativo aledaño y, en el caso de que algún individuo sea severamente dañado por la acción de la caída de un árbol fuera de la zona afecta a manejo, reforestar 5 individuos de la misma especie o de aquellas propias del tipo forestal en el mismo sector, y quedarán identificadas con cinta de color rojo para su posterior seguimiento. En la siguiente imagen se muestra sector donde existió afectación de vegetación fuera de la faja autorizada, por lo que debe aplicarse alguna de las medidas antes mencionadas.

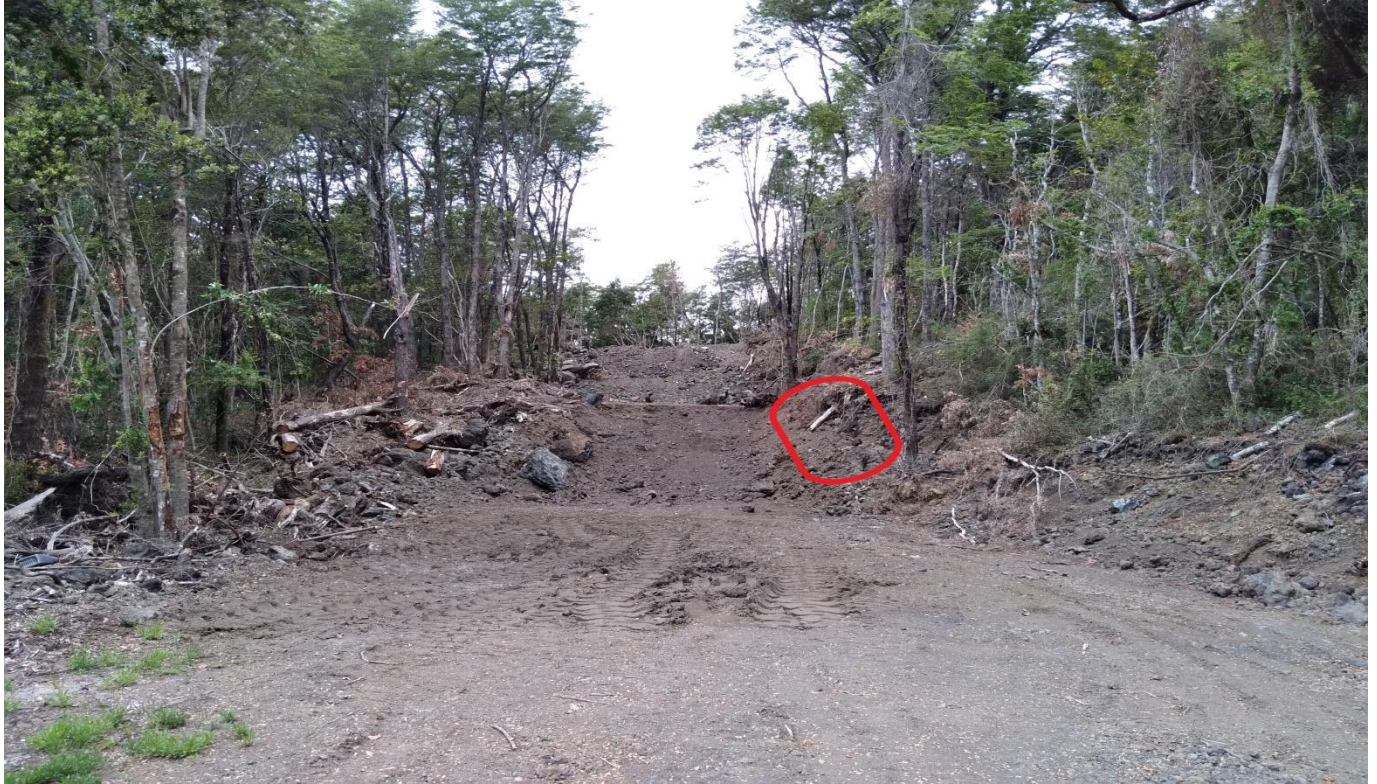
- 3) Desmoronamiento de taludes: Plan de Manejo señala que posterior a la habilitación de cada una de las fajas para la construcción de los caminos, los taludes contarán al menos con una relación 1:1, evitándose de esta manera la caída de material rocoso, señalándose incluso que, de ser necesario, se utilizará hidrosiembra mediante la aplicación de mezcla de mulch, semillas, fertilizante y agua para estabilizar el material rocoso. A continuación se muestra fotografía de segmento de camino en ejecución en el cual deberá darse cumplimiento a lo estipulado en Plan de Manejo
