**SE PRONUNCIA SOBRE AUTODENUNCIA PRESENTADA
POR SOLEK CHILE SERVICES SPA EN RELACIÓN AL
PROYECTO PARQUE FOTOVOLTAICO AEROPUERTO, Y
DESIGNA FISCAL INSTRUCTORA**

RESOLUCIÓN EXENTA N° 2297

Santiago, 19 de octubre de 2021

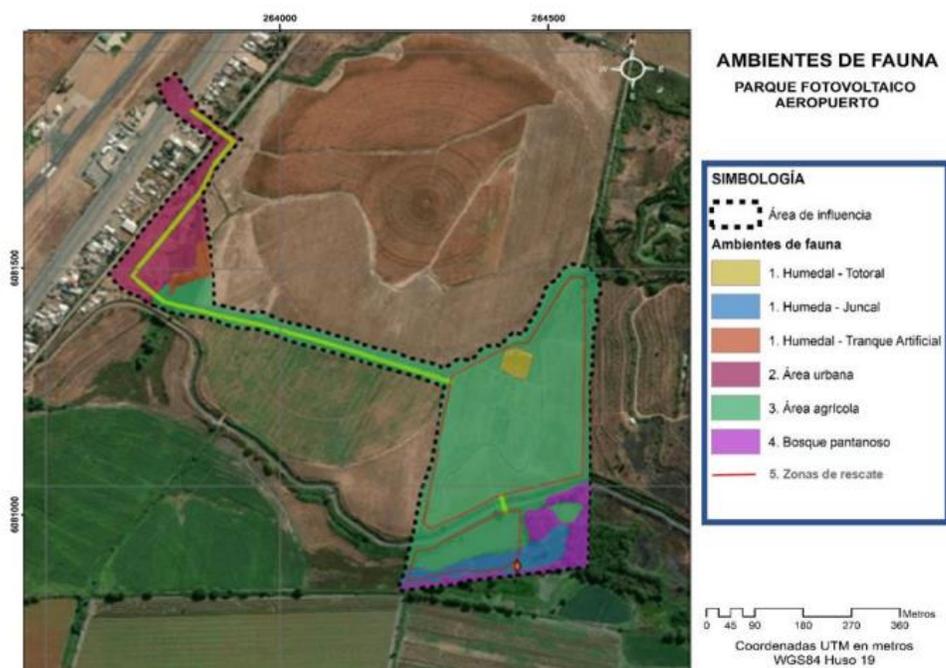
El Anexo ADC2-02 de la Adenda Complementaria contiene los detalles del PAS 146 e identifica el área de rescate estableciendo que "El lugar de captura corresponderá a **toda el área de las obras del Parque Fotovoltaico** que en términos de superficie de intervención directa corresponde a **13,57 ha**, la que está conformada por los ambientes: **humedal juncal** y **área agrícola**, las que se pueden ver en la siguiente imagen marcadas como **zonas de rescate**" (página 8. Énfasis agregado).

Figura N°1: Zonas de rescate para la medida de rescate y relocalización de especies, PAS 146.

b) En cuanto a poner fin, de inmediato, a los hechos que constituyen la infracción, cabe señalar que en este caso, el cese de la infracción se producirá en el momento en que las obras de construcción del proyecto se ejecuten una vez obtenido el PAS 146 y luego de haber ejecutado el rescate y relocalización de especies en la totalidad el área de rescate establecida en la RCA N° 57/2021, esto es, humedal totoral y juncal y área agrícola, conforme se indica en la Figura N° 1 de la presente resolución.

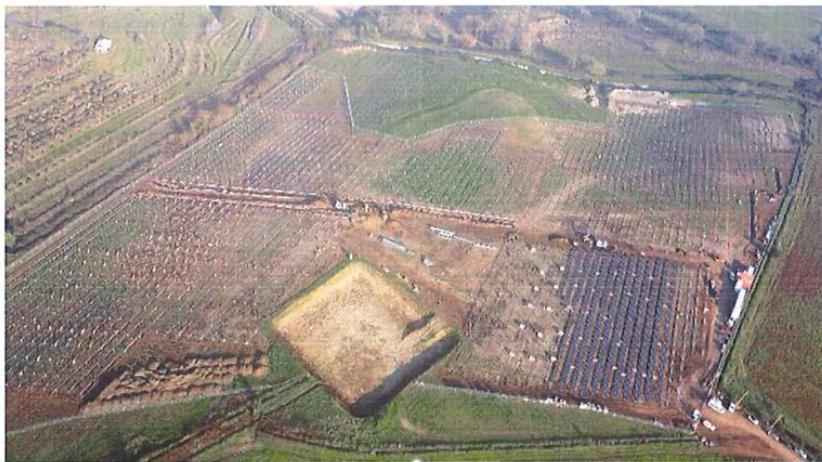
La información presentada en la autodenuncia no es precisa, ni los hechos autodenunciados resultan verídicos en tanto se informa que la zona afectada es la zona humedal – total, de 3.411 m², que fue intervenida en el marco de las obras de construcción del proyecto, sin haber obtenido el PAS 146, ni haber ejecutado la medida de rescate y relocalización de especies. Sin embargo, a partir de los antecedentes analizados también consta que, en conjunto con el área indicada por la empresa, existen otras áreas de rescate que también han sido intervenidas a partir de abril de 2021 con el inicio de la fase de construcción del proyecto sin haber cumplido la antedicha medida, en tanto la solicitud para obtención del PAS 146 ante el SAG fue recién ingresada con fecha 25 de junio de 2021.

Imagen N°1: Área intervenida por las obras de construcción del proyecto.

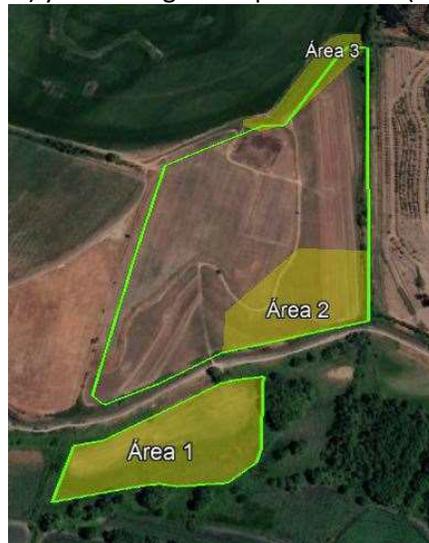
c) Respecto de las medidas que el infractor ha debido tomar para reducir o eliminar los efectos negativos de la infracción, cabe advertir que los efectos derivados de la infracción se vinculan a la intervención de una proporción relevante del proyecto sin haber realizado la actividad de rescate y relocalización de herpetofauna. Respecto a las medidas a implementar, la empresa informa que en el área del proyecto existen importantes zonas sin intervención donde resultaría factible realizar el rescate de especies. Estas áreas abarcan una totalidad de 5,06 ha, las cuales serán resguardadas hasta la aprobación por parte del SAG de la Región del Maule, para proceder con el rescate y relocalización.

Imagen N° 2: Áreas sin intervención para ejecutar el rescate de especies. Polígono del Proyecto (línea verde) y Áreas sugeridas para rescate (sombreado)

A este respecto, y sin perjuicio de lo que será evaluado en caso de ser pertinente, de acuerdo a la RCA N° 57/2021 el área de rescate es de aproximadamente 13 ha. Las áreas resguardadas por la empresa para ejecutar la medida alcanzarían las 5,06 ha, lo que resulta menos de la mitad del área establecida en la evaluación ambiental. Es más, según informa la empresa, el área 1 ha sido descartada para ejecutar obras del proyecto, es decir, no será intervenida, por lo que no se observa el propósito de efectuar un rescate y relocalización en ese lugar. En este contexto, el área restante, donde se aplicaría la medida propuesta para reducir o eliminar los efectos negativos de la infracción alcanzaría las 2.84 ha.
