PROTOCOLO DE IMPLEMENTACIÓN DE MEDIDA

ESTADO DE *PORLIERIA CHILENSIS*
GUAYACÁN

PROTOCOLO DE SEGUIMIENTO DEL ESTADO DE *PORLIERIA CHILENSIS* GUAYACÁN

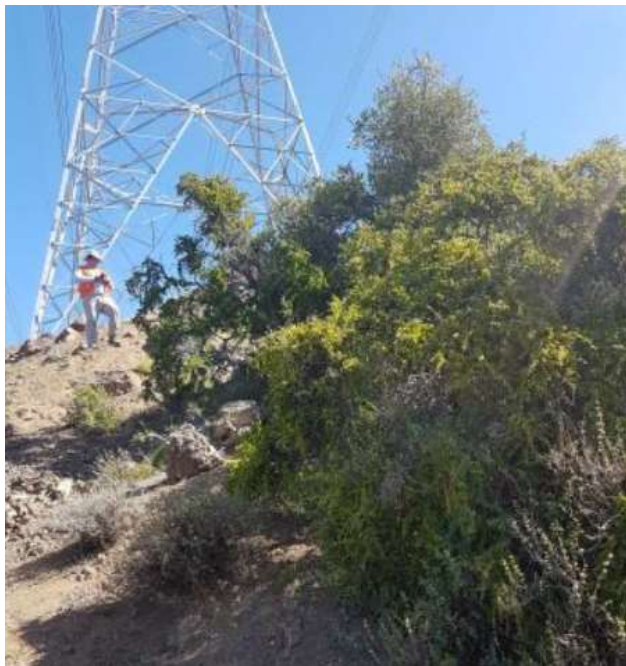
La necesidad de seguimiento del estado de la *Porlieria chilensis* (guayacán) surge producto de la evidencia encontrada en su entorno, donde se constató la presencia de derrame de material (tierra o rocas) producto de la construcción de la plataforma de la torre 188/2. En la **figura 1** se muestra la situación ocurrida.

Figura 1. Ejemplares de la especie Guayacán bajo torre 188/2.

En primer lugar, los efectos generados sobre el hábitat y los individuos, producto del material derramado, serán controlados mediante acciones que permitan restablecer el espacio de libre crecimiento del ejemplar y actividades que permitan potenciar su crecimiento, implementando acciones de limpieza.

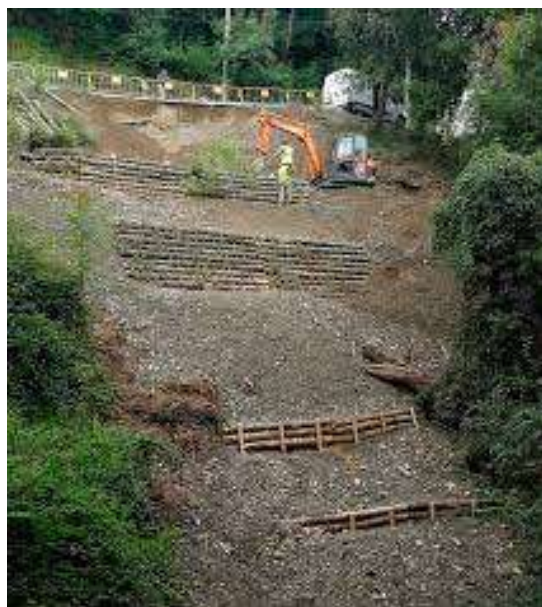
En segundo lugar, surge la necesidad de construir una barrera o contención física como medida preventiva, para contener material derramado, ya sea por escurrimientos de agua superficial (lluvias) o futuras mantenciones a la torre, y evitar que se vean afectados nuevamente a desprendimientos de material rocoso. La estructura de contención corresponderá a una empalizada (ver **figura 2**).

Figura 2. Ejemplo de empalizada con estacas y polines de madera.

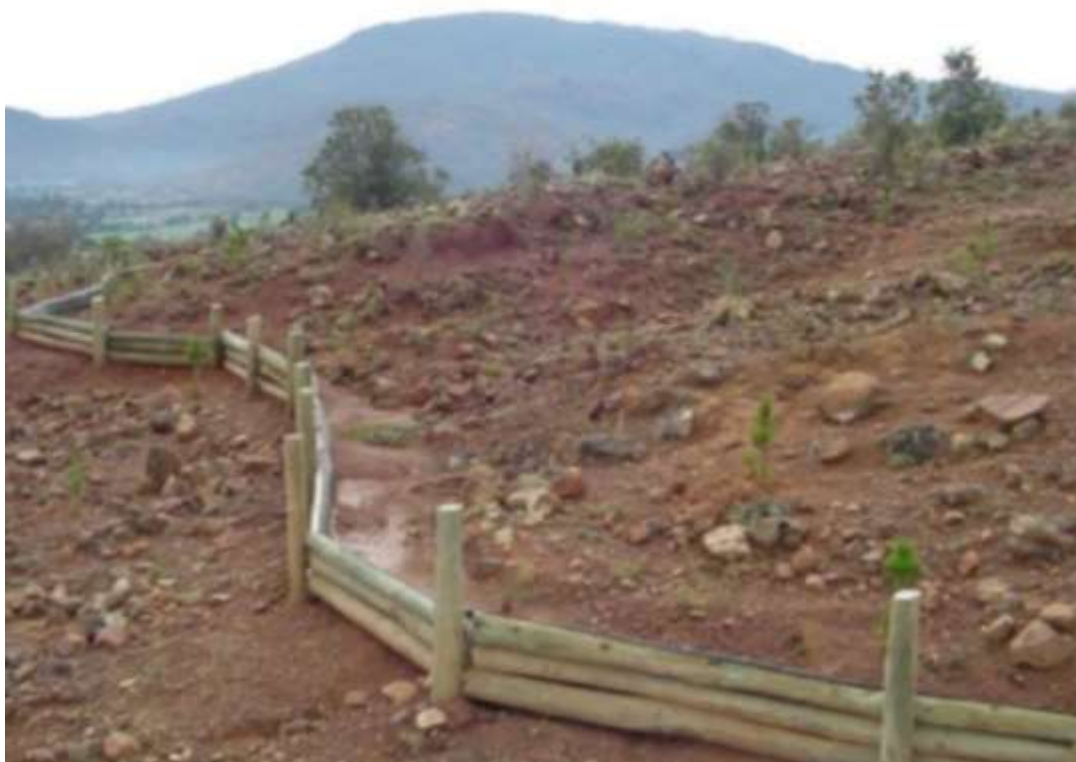
El Supervisor de Terreno coordinará y supervisará a sus Trabajadores para la construcción de una empalizada como barrera de protección para los individuos posterior a la limpieza (ver **figura 3**).

Figura 3. Ejemplo de empalizada con estacas y polines de madera.

La empalizada será construida con polines de madera impregnada, los cuales serán sujetos al suelo mediante estacas de madera. La altura de la empalizada será de 0,60 metros, mientras que su longitud deberá ser tal de contener la totalidad de posibles futuros desprendimientos. Dicha labor será efectuado conforme los procedimientos o instrucciones de la empresa y/o según las instrucciones del Supervisor de Terreno.
