CERTIFICADO DE INSTALACION.

### **INFORME DE NOTIFICACION DENUNCIA POR RUIDOS MOLESTOS**

Se envía este documento según las notificaciones realizadas por la superintendencia del medio ambiente, al local Club Gabys, ubicada en calle Ramírez #1267, ciudad de Vallenar, según procedimiento administrativo sancionatorio Rol D-018-2022.

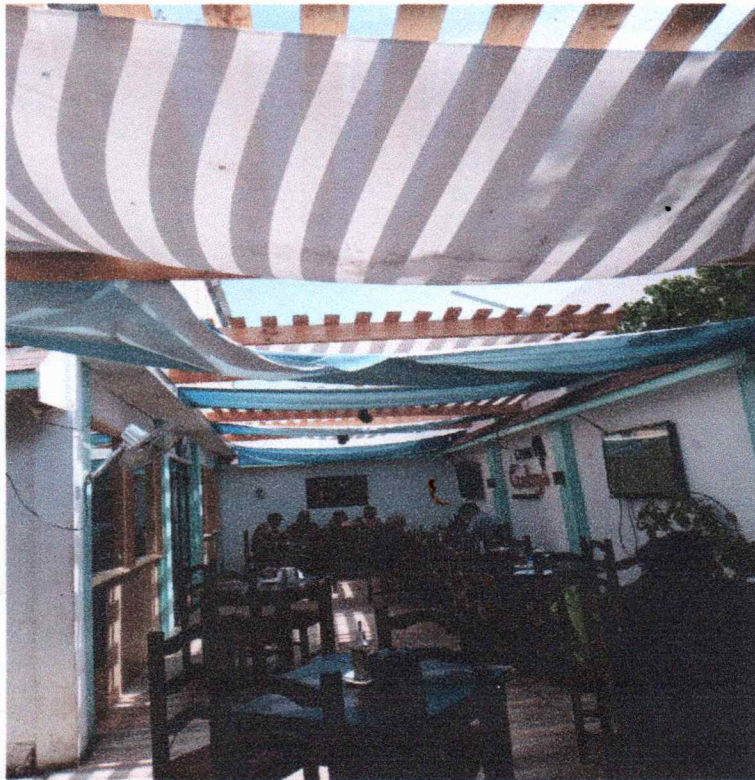
IMÁGENES DEL LOCAL SERCA AL CLUB GABYS.

3. Se realizara contacto con el denunciante dejando contacto directo, por cualquier molestia que ocurra con el local.
4. En la misma calle en donde se ubica el local, existe otro que emite ruidos en terraza abierta sin contar con alguna estructura que impida la emisión de ruidos con parlantes al aire libre , que tomando en cuenta la distancia también puede ser un factor que puede ser parte del aumento del ruido ambiente, que tiene una emisión más libre que puede acoplarse a la emisión de nuestro local, local ubicado en Ramírez #1218, que estaba en funcionamiento con música y karaoke el 06 de noviembre del 2021, que fue la fecha de medición. Adjunto imagen para que sea considerado al momento de generar una sanción a nuestro local.

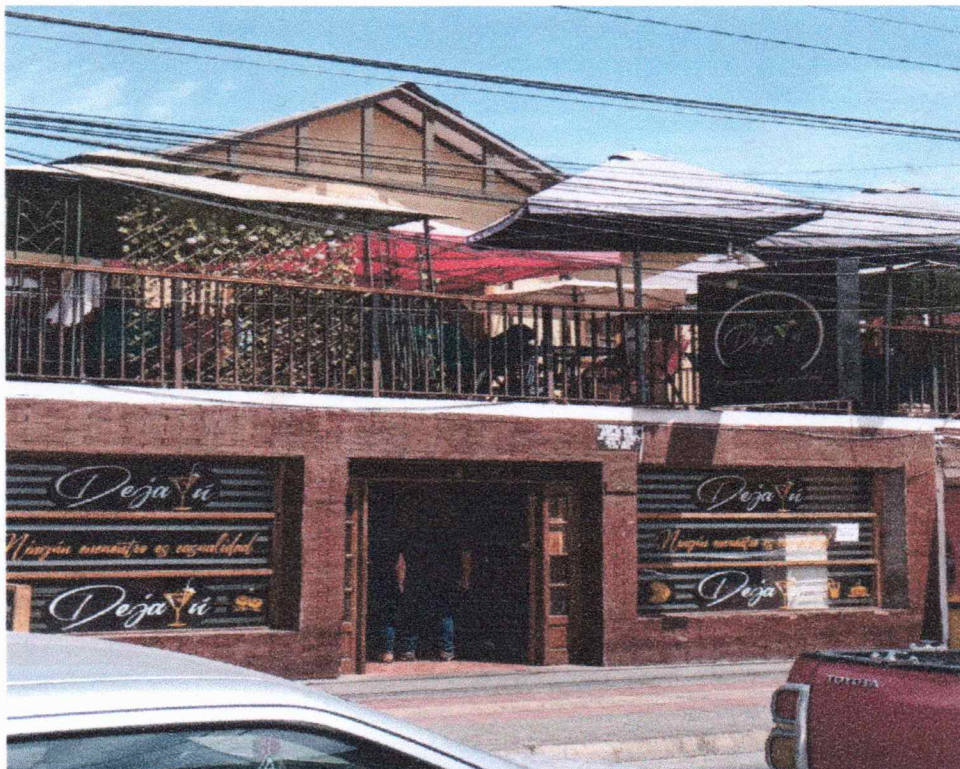
IMÁGENES DE TERRAZA Y VENTANALES MODIFICADAS.

1. Se eliminan los parlantes en el sector de la terraza que no cuenta con techo, se adjunta fotografía.
2. Se modifica la estructura de aislamiento hacia la terraza, modificando los ventanales a vidrios más gruesos que impiden la salida de ruido en mayor emisión, como lo indica el certificado de instalación de la empresa, que realizo el trabajo, que indica con más detalle técnico la modificación realizada, se adjunta imagen fotográfica.
