Antofagasta, 14 de abril de 2022
FCAB-GSDT-013/2022

Ref. Acompaña nuevos antecedentes en el Rol MP-043-2021
seguido ante Minera Mantos Copper

Mediante la presente se ingresan nuevos antecedentes en el Rol MP-043-2021 seguido ante Minera Mantos Copper, debido al afloramiento adyacente a vías férreas de FCAB, generando afectación a aguas subterráneas en la Región de Antofagasta.

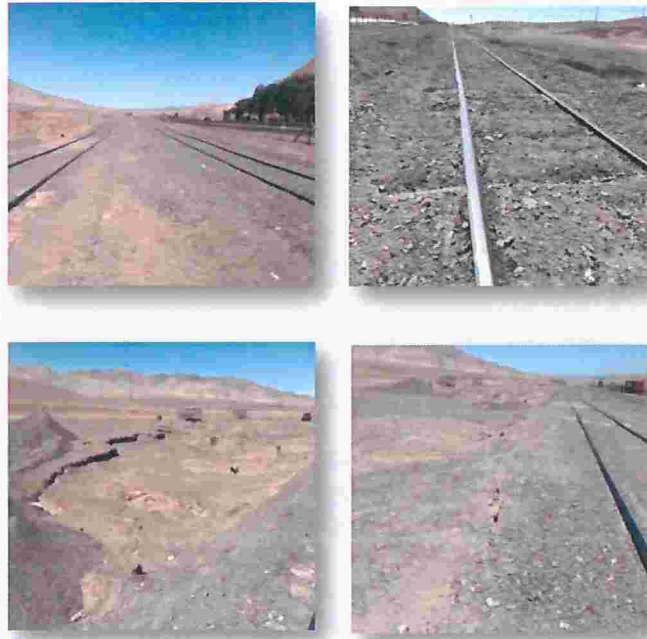
Pues bien, en el tramo entre los Km 1406.300 y el Km 1407.125 de la Ruta 5, que corre en forma paralela a la vía férrea principal, a la altura del proyecto Mantos Blancos cuyo titular es Mantos Copper, durante el mes de mayo de 2021, en circunstancias que personal de FCAB ejecutaban trabajos de inspecciones de la vía en el sector cercano a la Estación Latorre, frente al proyecto de Mantos Copper, específicamente mientras realizaban actividades de excavación en el lugar, personal de mantención encontró a 2 mts. de profundidad un flujo de agua. Inmediatamente el personal de mantención detuvo los trabajos y dio aviso al Área de Medio Ambiente FCAB, a fin de proceder a la revisión del hallazgo, procediéndose, en el interín, a delimitar y señalar el pozo a la espera de toma de muestras en el sitio.

Sin perjuicio de que los datos y el registro fotográfico se encuentra en los Anexos, a continuación, se evidencia parte de la zona afectada a modo de ilustración:
