**“DIAGNÓSTICO DE CALIDAD DE AGUAS  
SUBTERRÁNEAS EN LA REGIÓN  
METROPOLITANA- COMPLEMENTARIO  
DIAGNÓSTICO PLAN MAESTRO DE  
RECURSOS HÍDRICOS REGIÓN  
METROPOLITANA DE SANTIAGO”**

**INFORME FINAL**

**REALIZADO POR:  
SGA S.A.**

**SANTIAGO, JULIO, 2016**

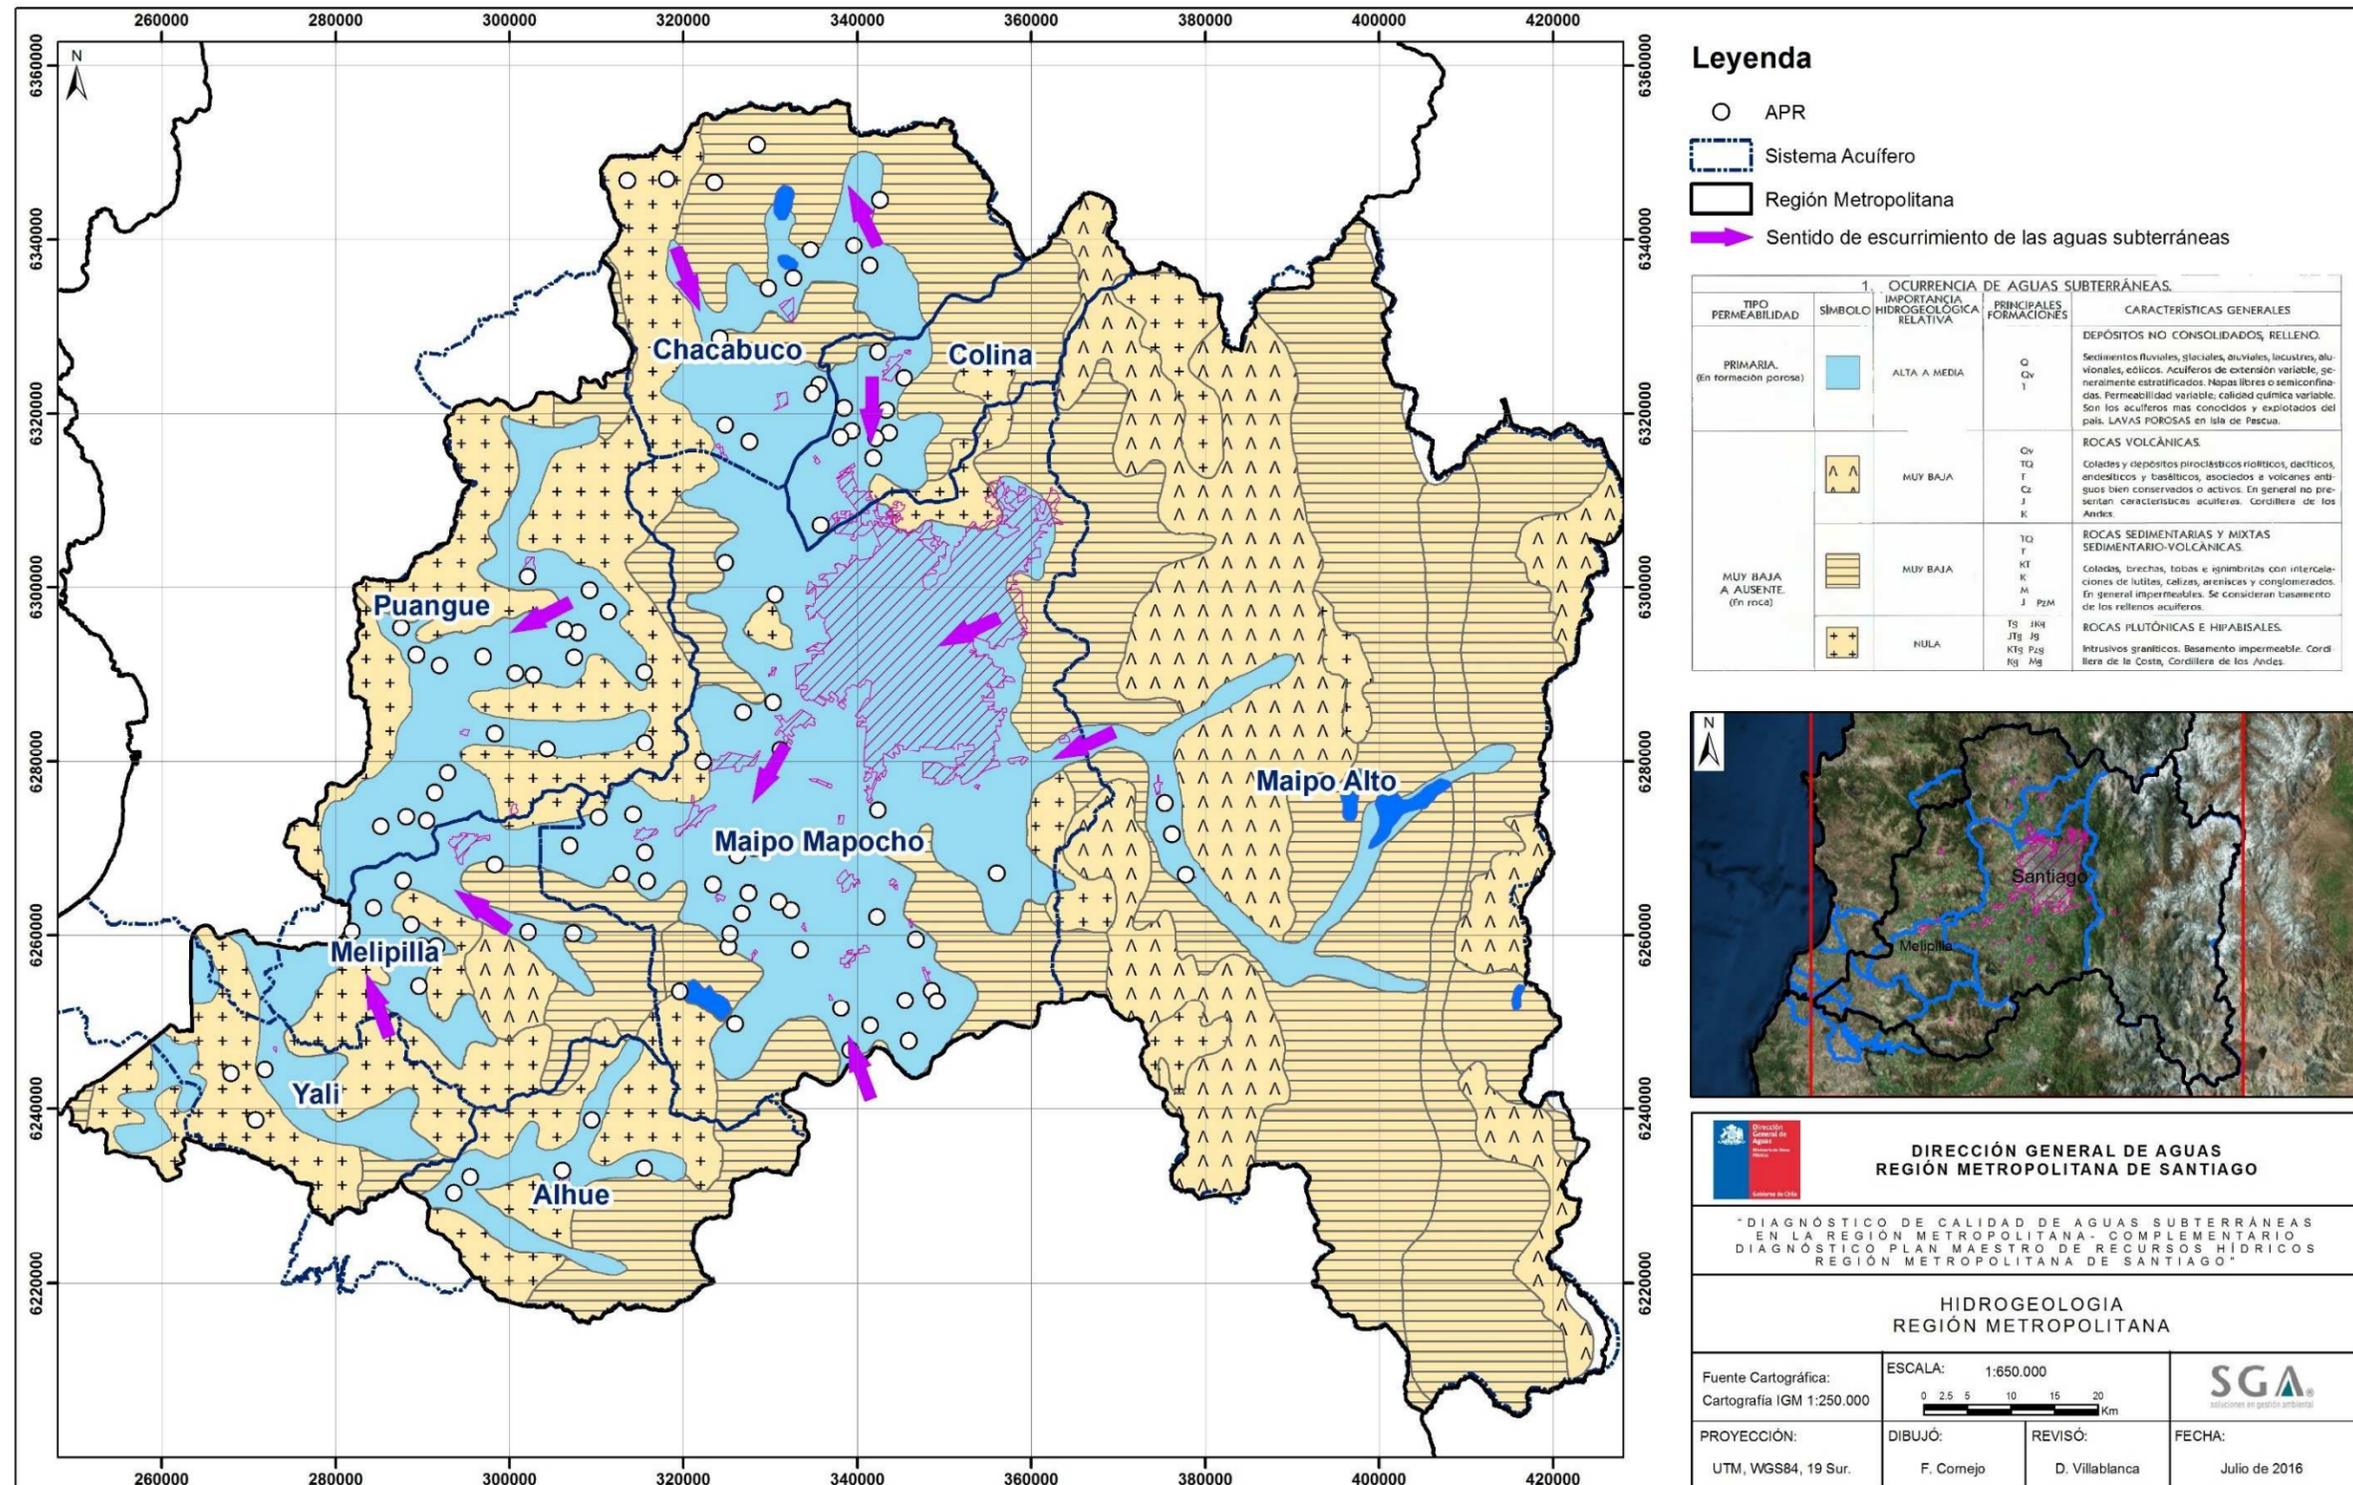
Figura 5-3. Mapa Hidrogeológico Regional

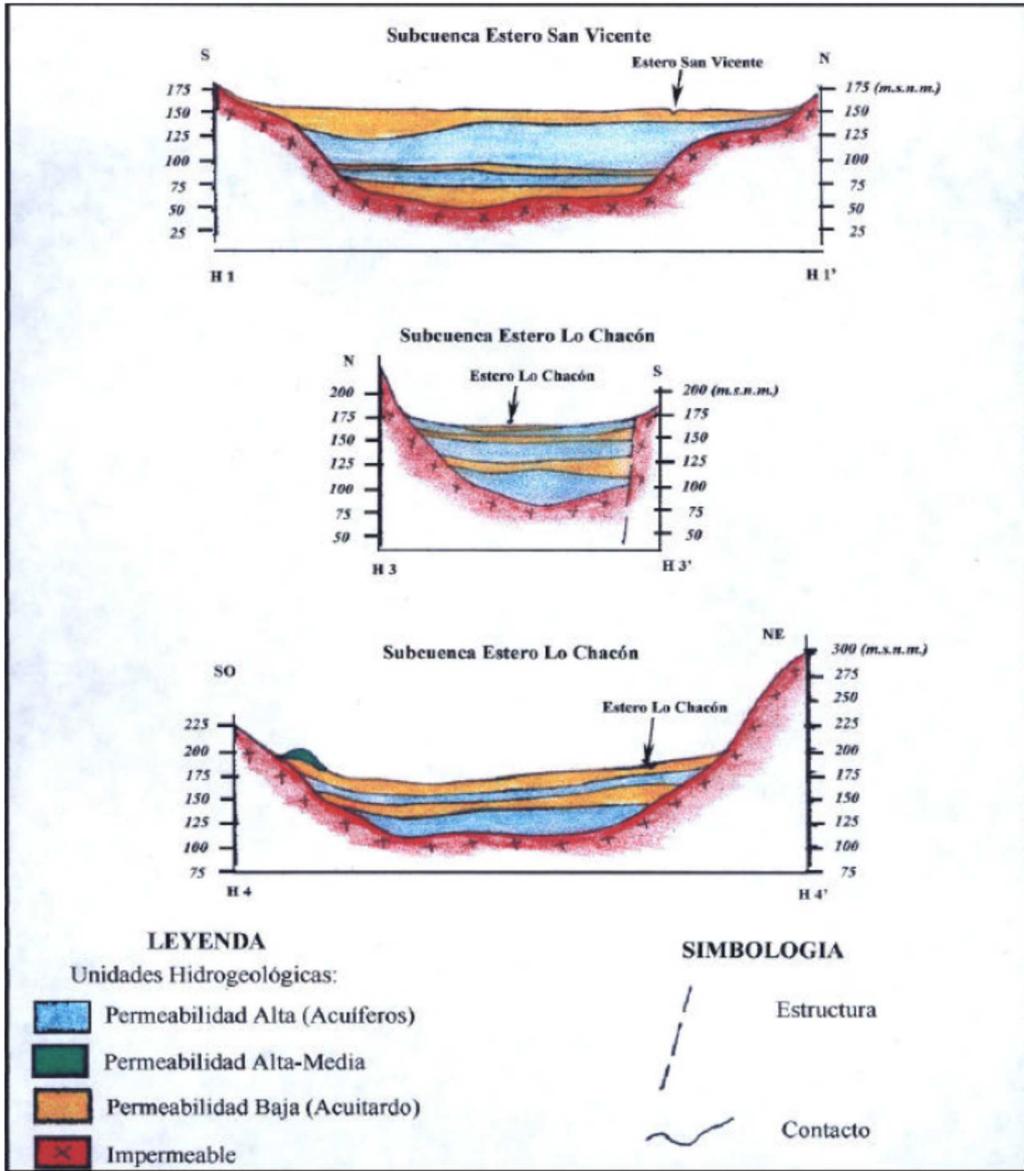
**Figura 5-11. Perfiles hidrogeológicos del Sistema Yali**

El acuífero principal del sistema corresponde a la unidad de alta permeabilidad que, de acuerdo a la disposición intercalada de lentes de sedimentos finos, hace que el acuífero pueda presentar características tanto de acuífero libre como confinado.

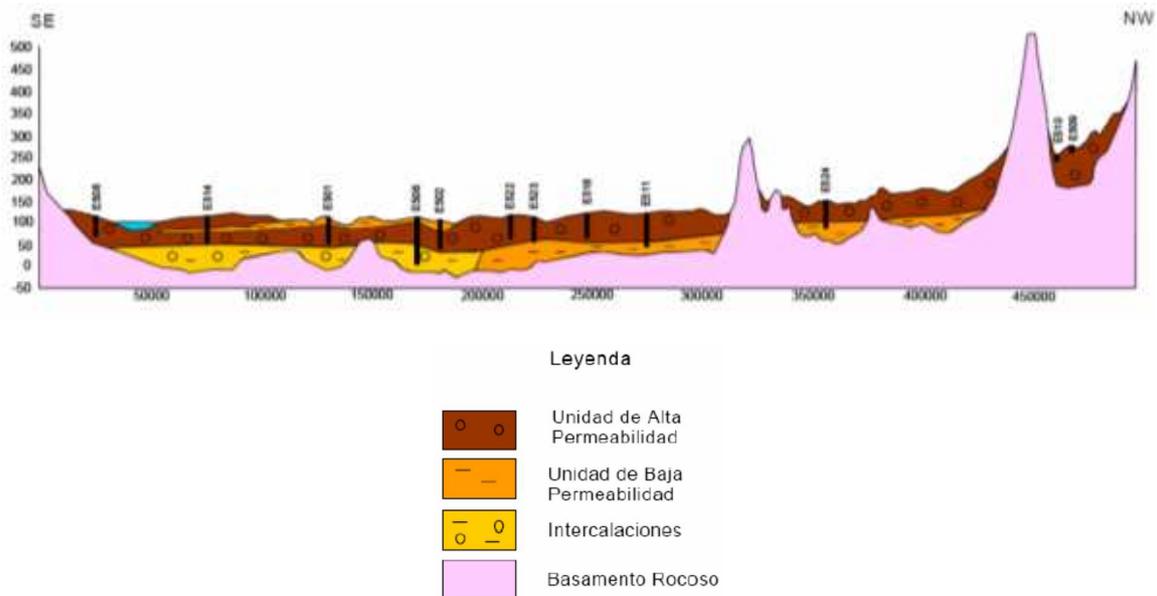
**Figura 5-13. Perfil hidrogeológico Sistema Alhué**

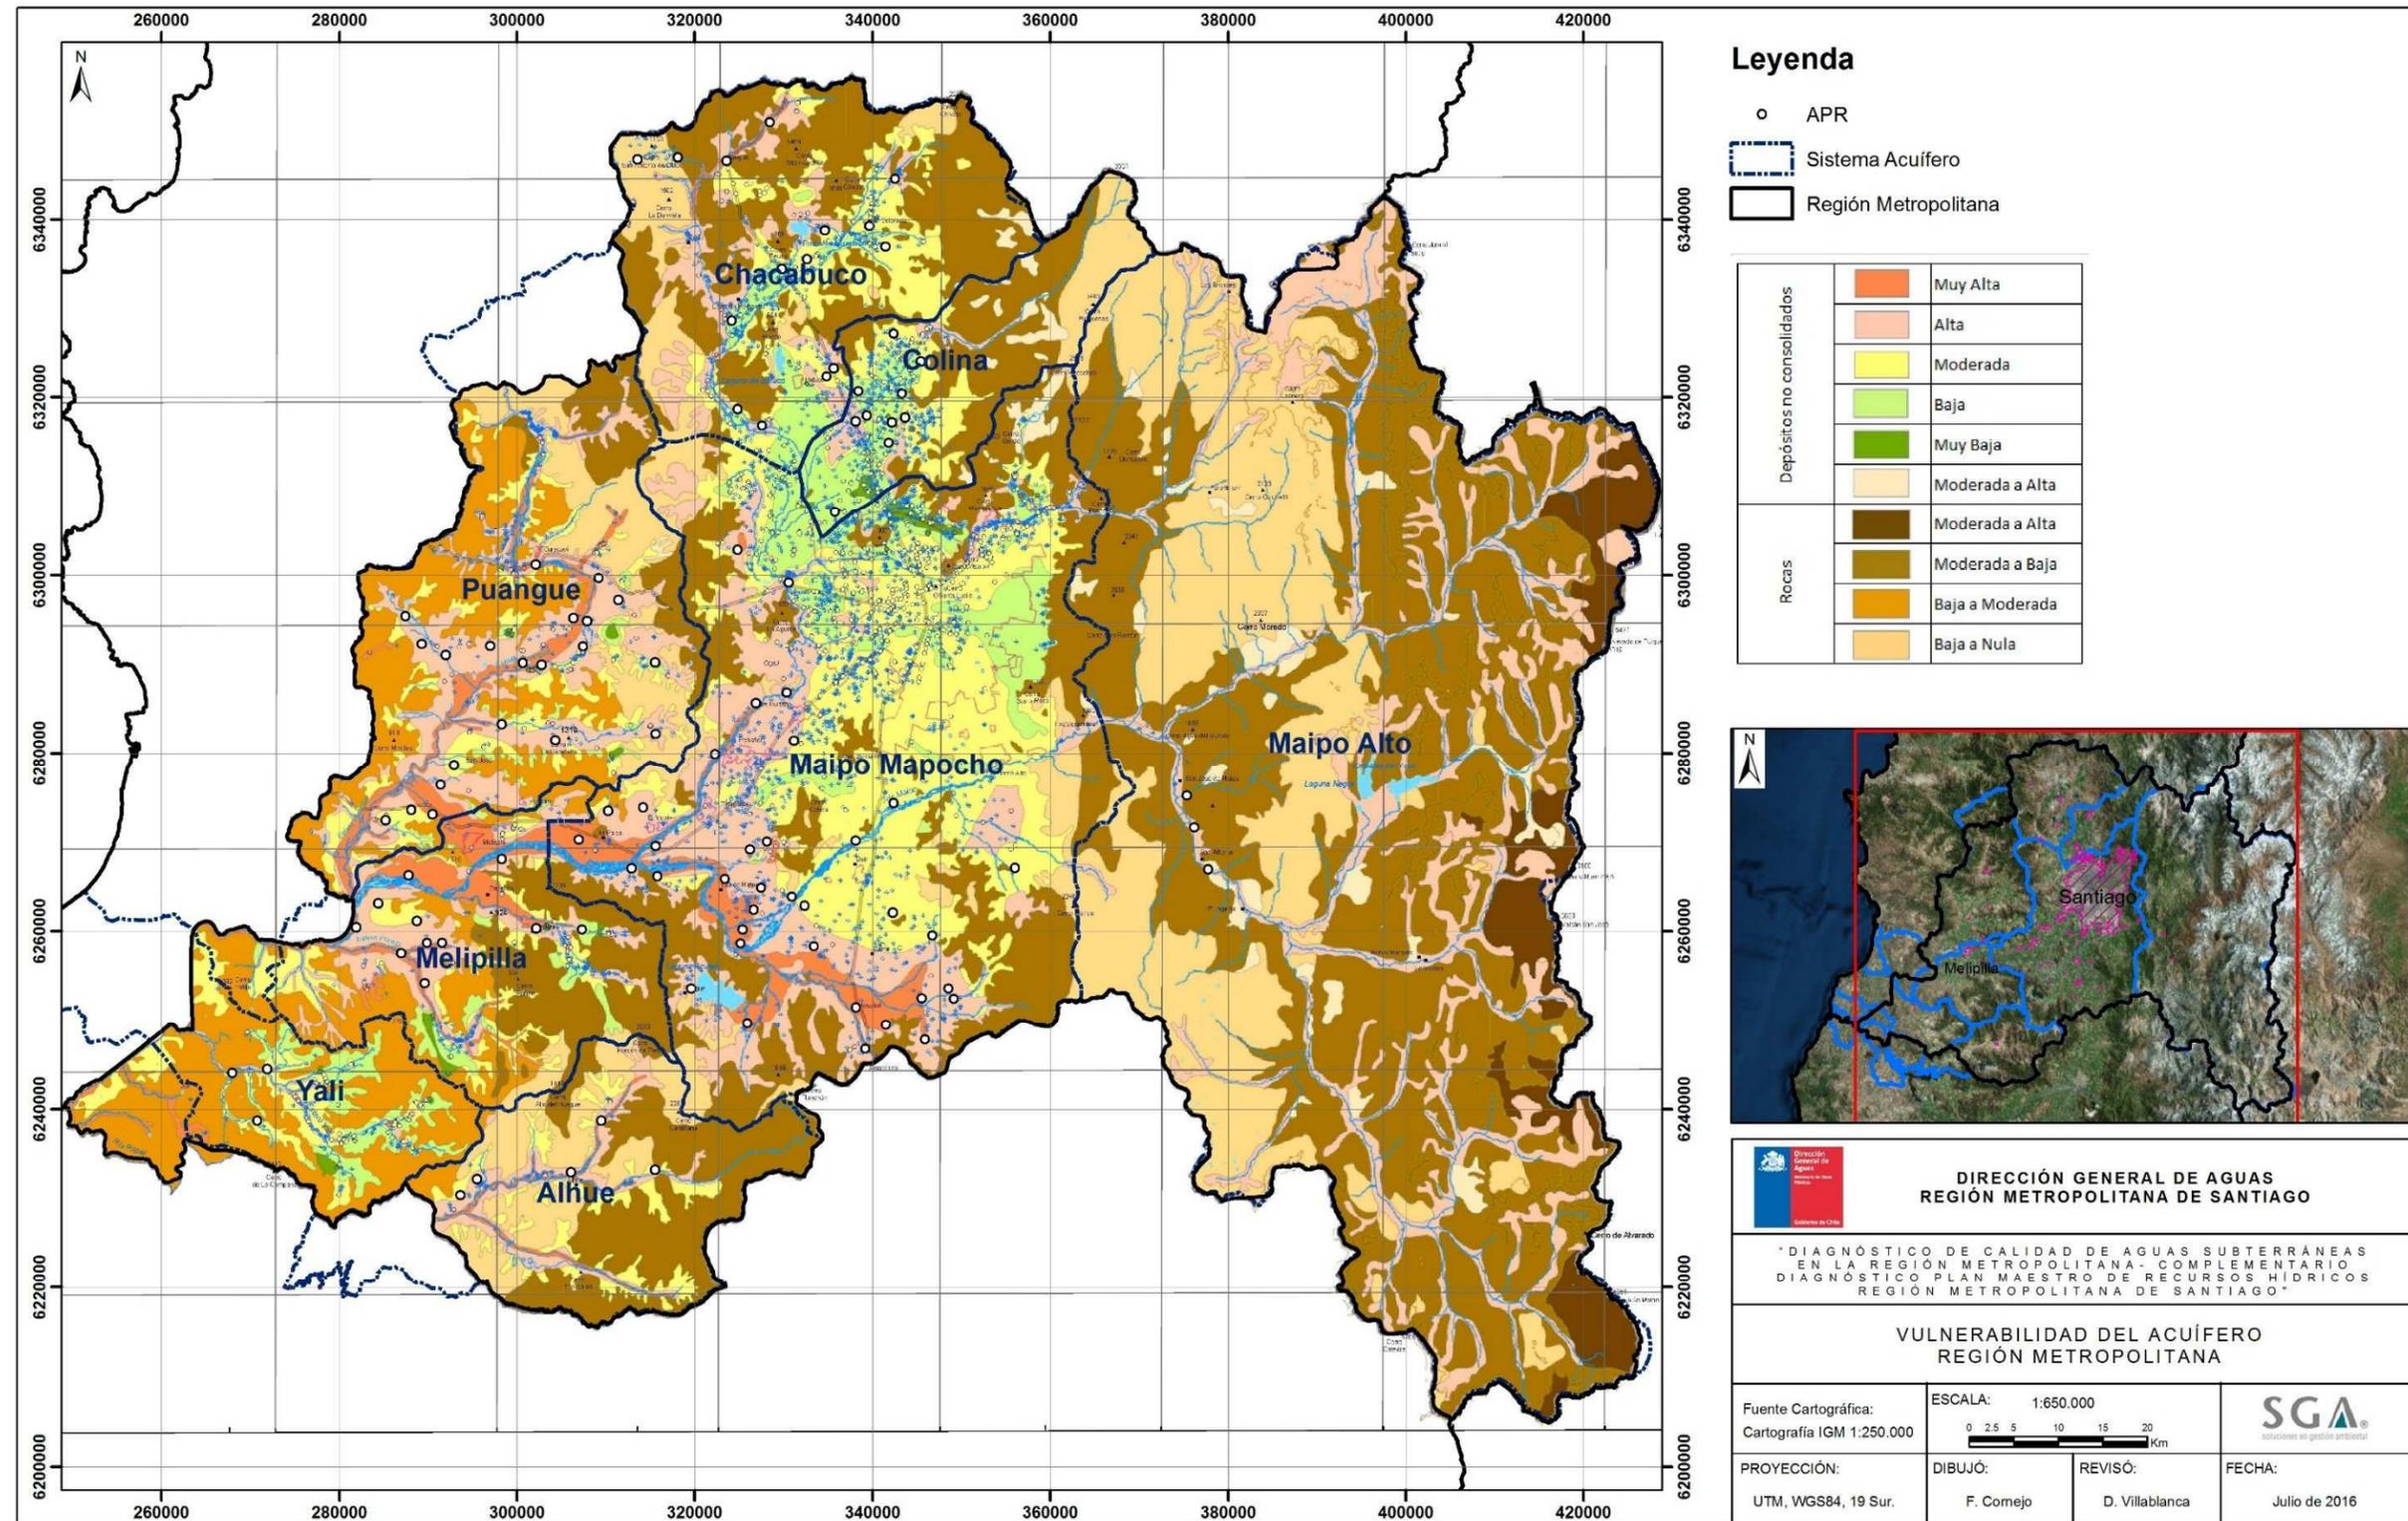
Figura 5-14. Mapa de vulnerabilidad Región Metropolitana de Santiago

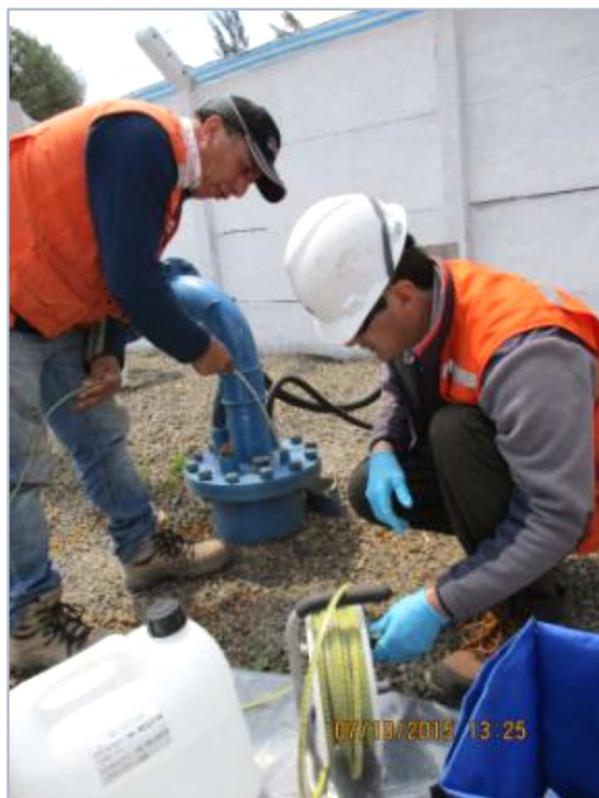
**Fotografía 6-2. Medición de nivel agua en el pozo APR Santa Marta de Liray, Comuna de Colina, Provincia de Chacabuco**

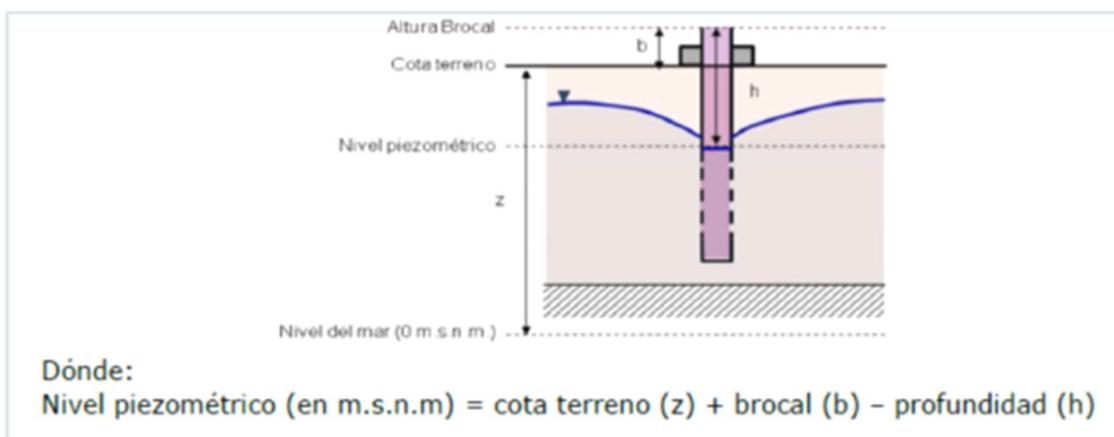
**Figura 6-2. Esquema medición de la profundidad del agua subterránea**

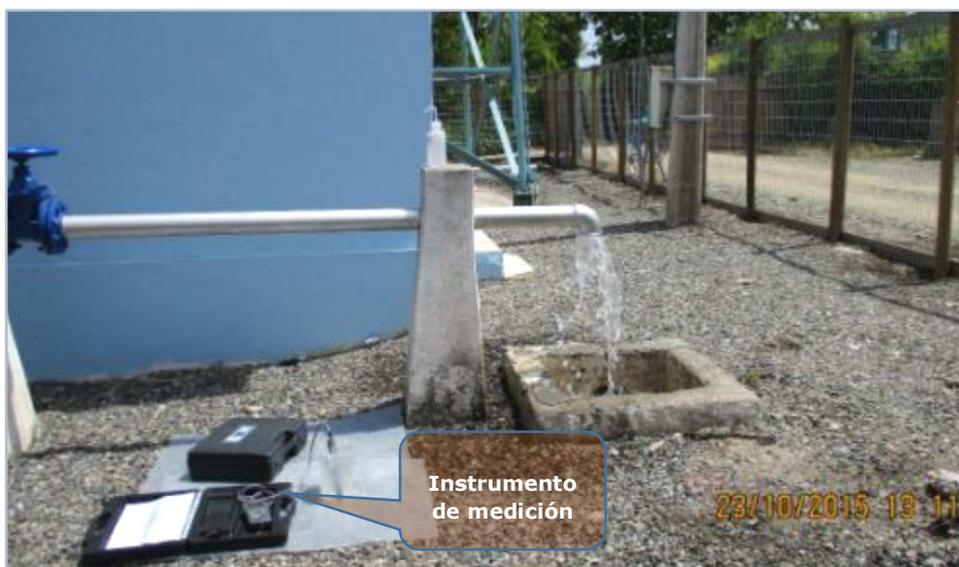
**Fotografía 6-3. Medición de parámetros físico-químicos en terreno**

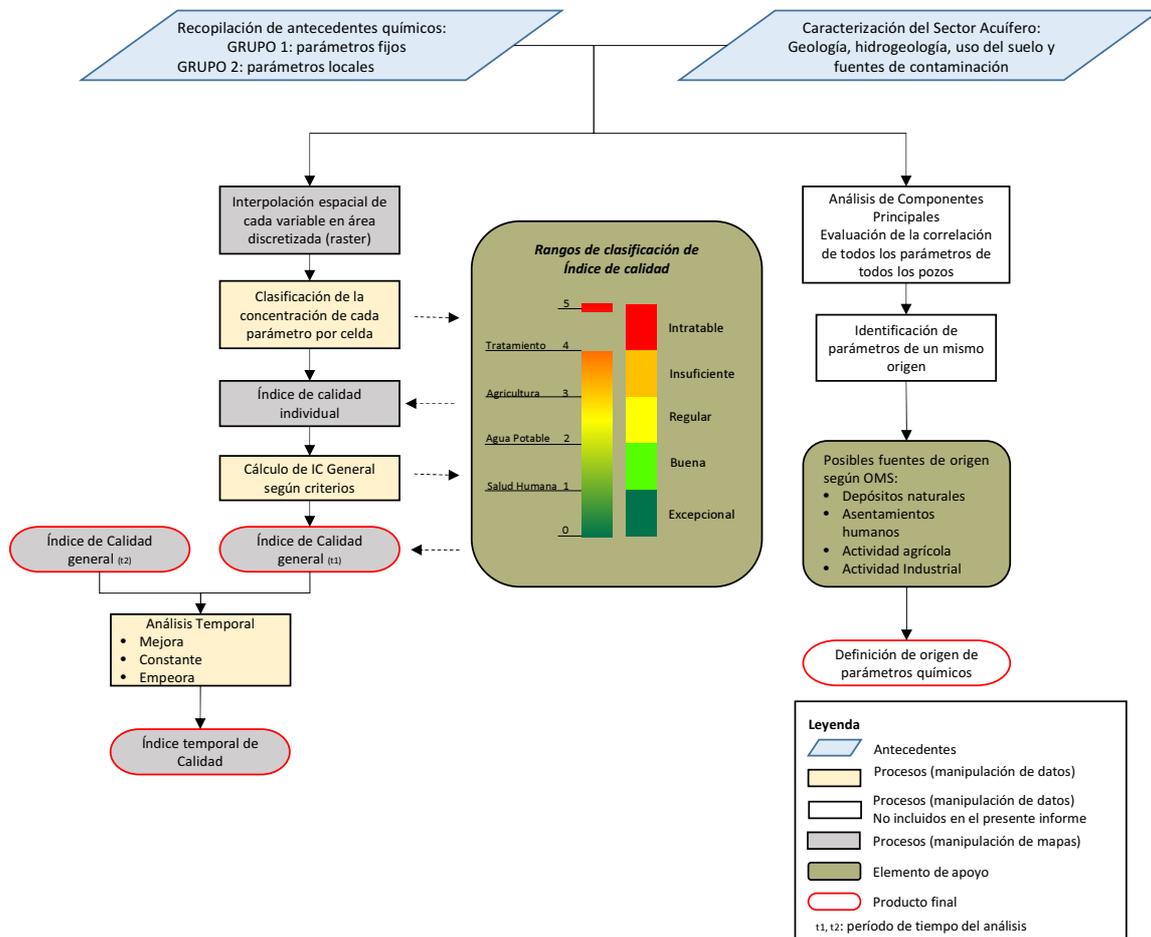
**Figura 6-3. Esquema metodológico determinación Índice de Calidad**

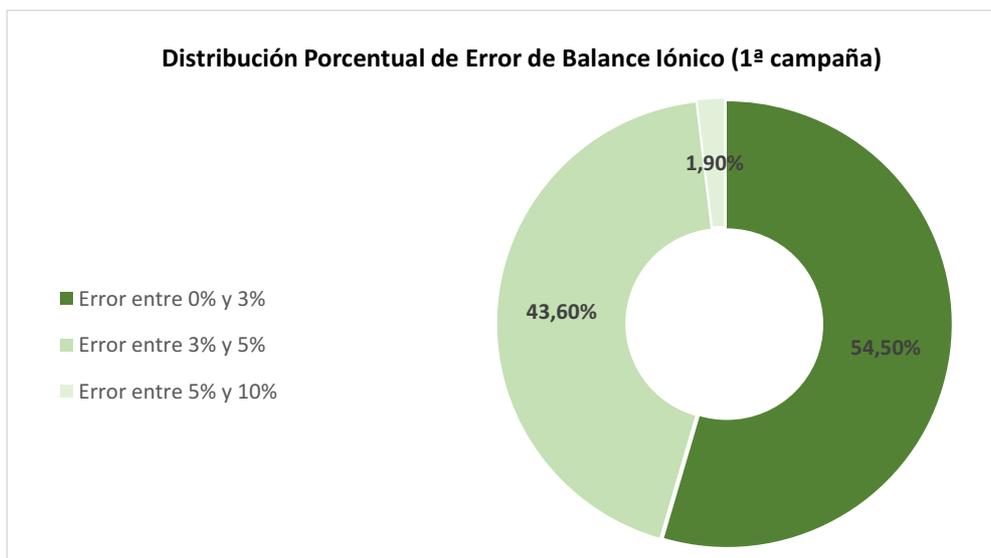
**Gráfico 7-1. Distribución porcentual del Error de Balance Primera Campaña**

En resumen, los errores de balance calculados en ambas campañas muestran que los resultados de laboratorio son representativos de la calidad del agua en los sectores estudiados y pueden ser utilizados para la definición del Índice de Calidad, así como para la propuesta de nuevas redes de monitoreo.

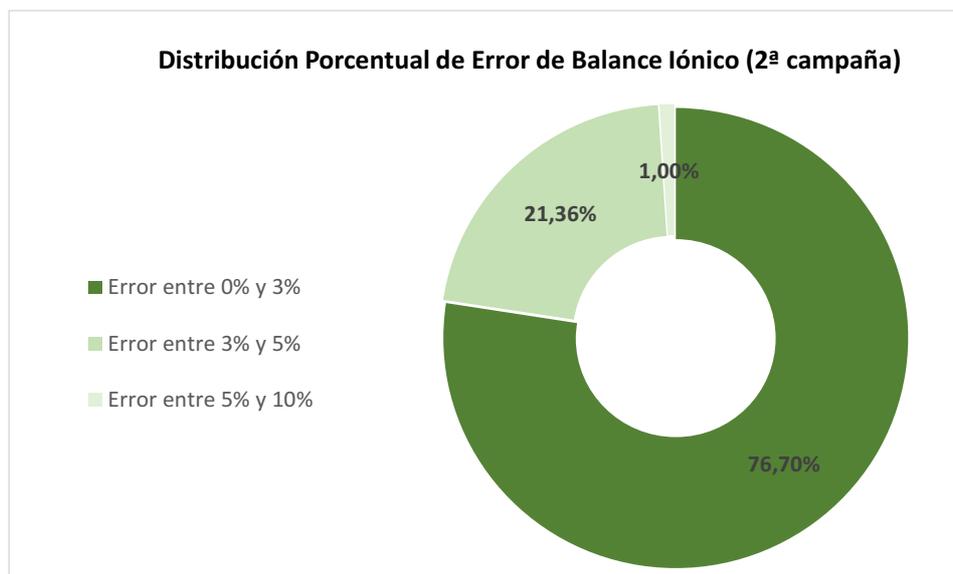
Se realizó el mismo análisis con los resultados obtenidos en la segunda campaña, en la que se analizaron 103 muestras de agua. Del total de muestras, 79 presentaron un resultado de error de balance menor al 3% (77%), 22 muestras de agua mostraron un error entre 3% y 5% (21%) y en último lugar, únicamente 1 muestra se encontró con un error de balance entre 5% y 10% (1%).

**Gráfico 7-2. Distribución porcentual del Error de Balance Segunda Campaña**

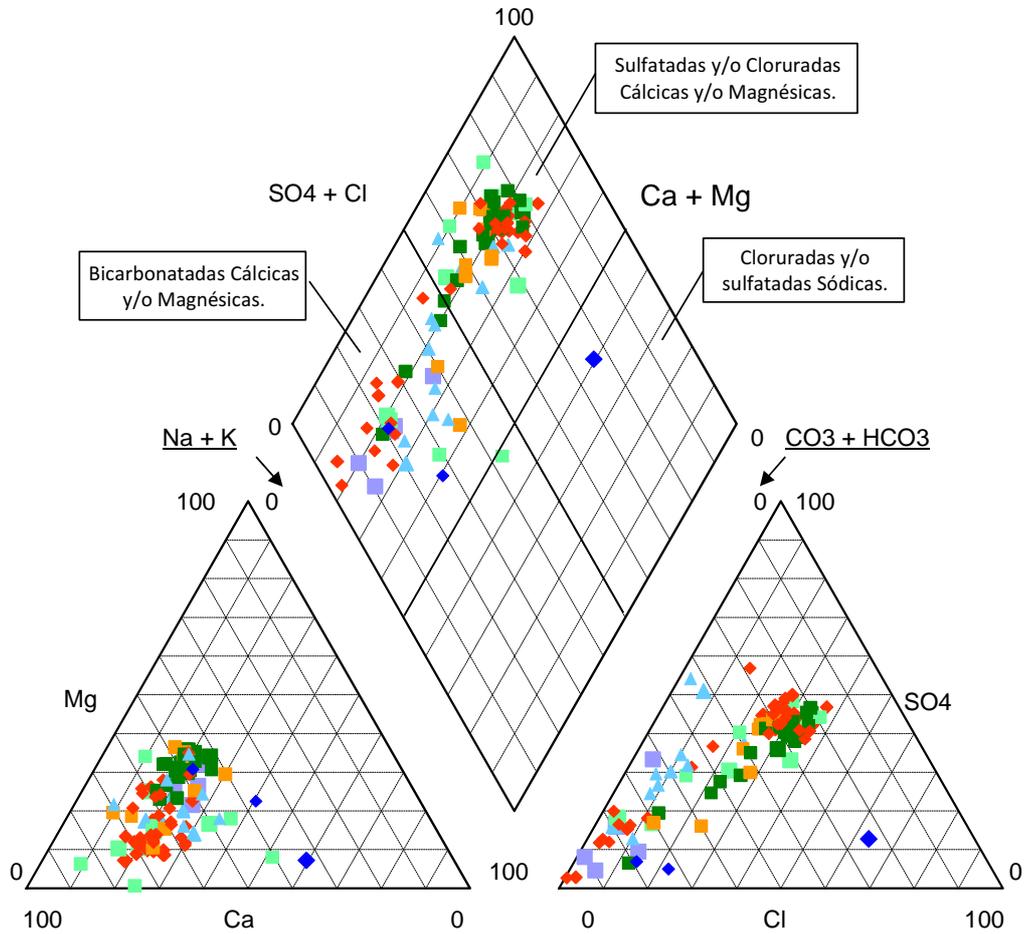
**Gráfico 7-3. Diagrama de clasificación de Piper de las aguas de los pozos APR monitoreados en Octubre 2015**

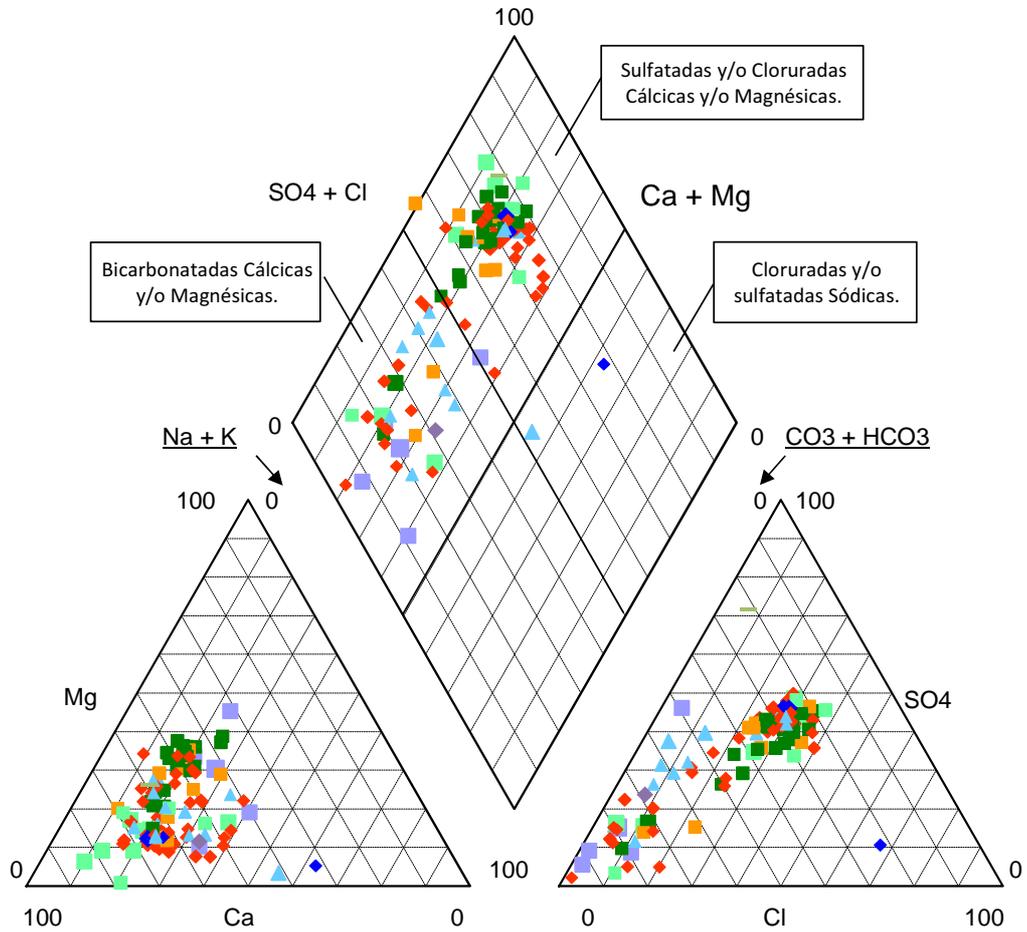
**Gráfico 7-4. Diagrama de clasificación de Piper de las aguas de los pozos APR monitoreados en Febrero-Marzo 2016**

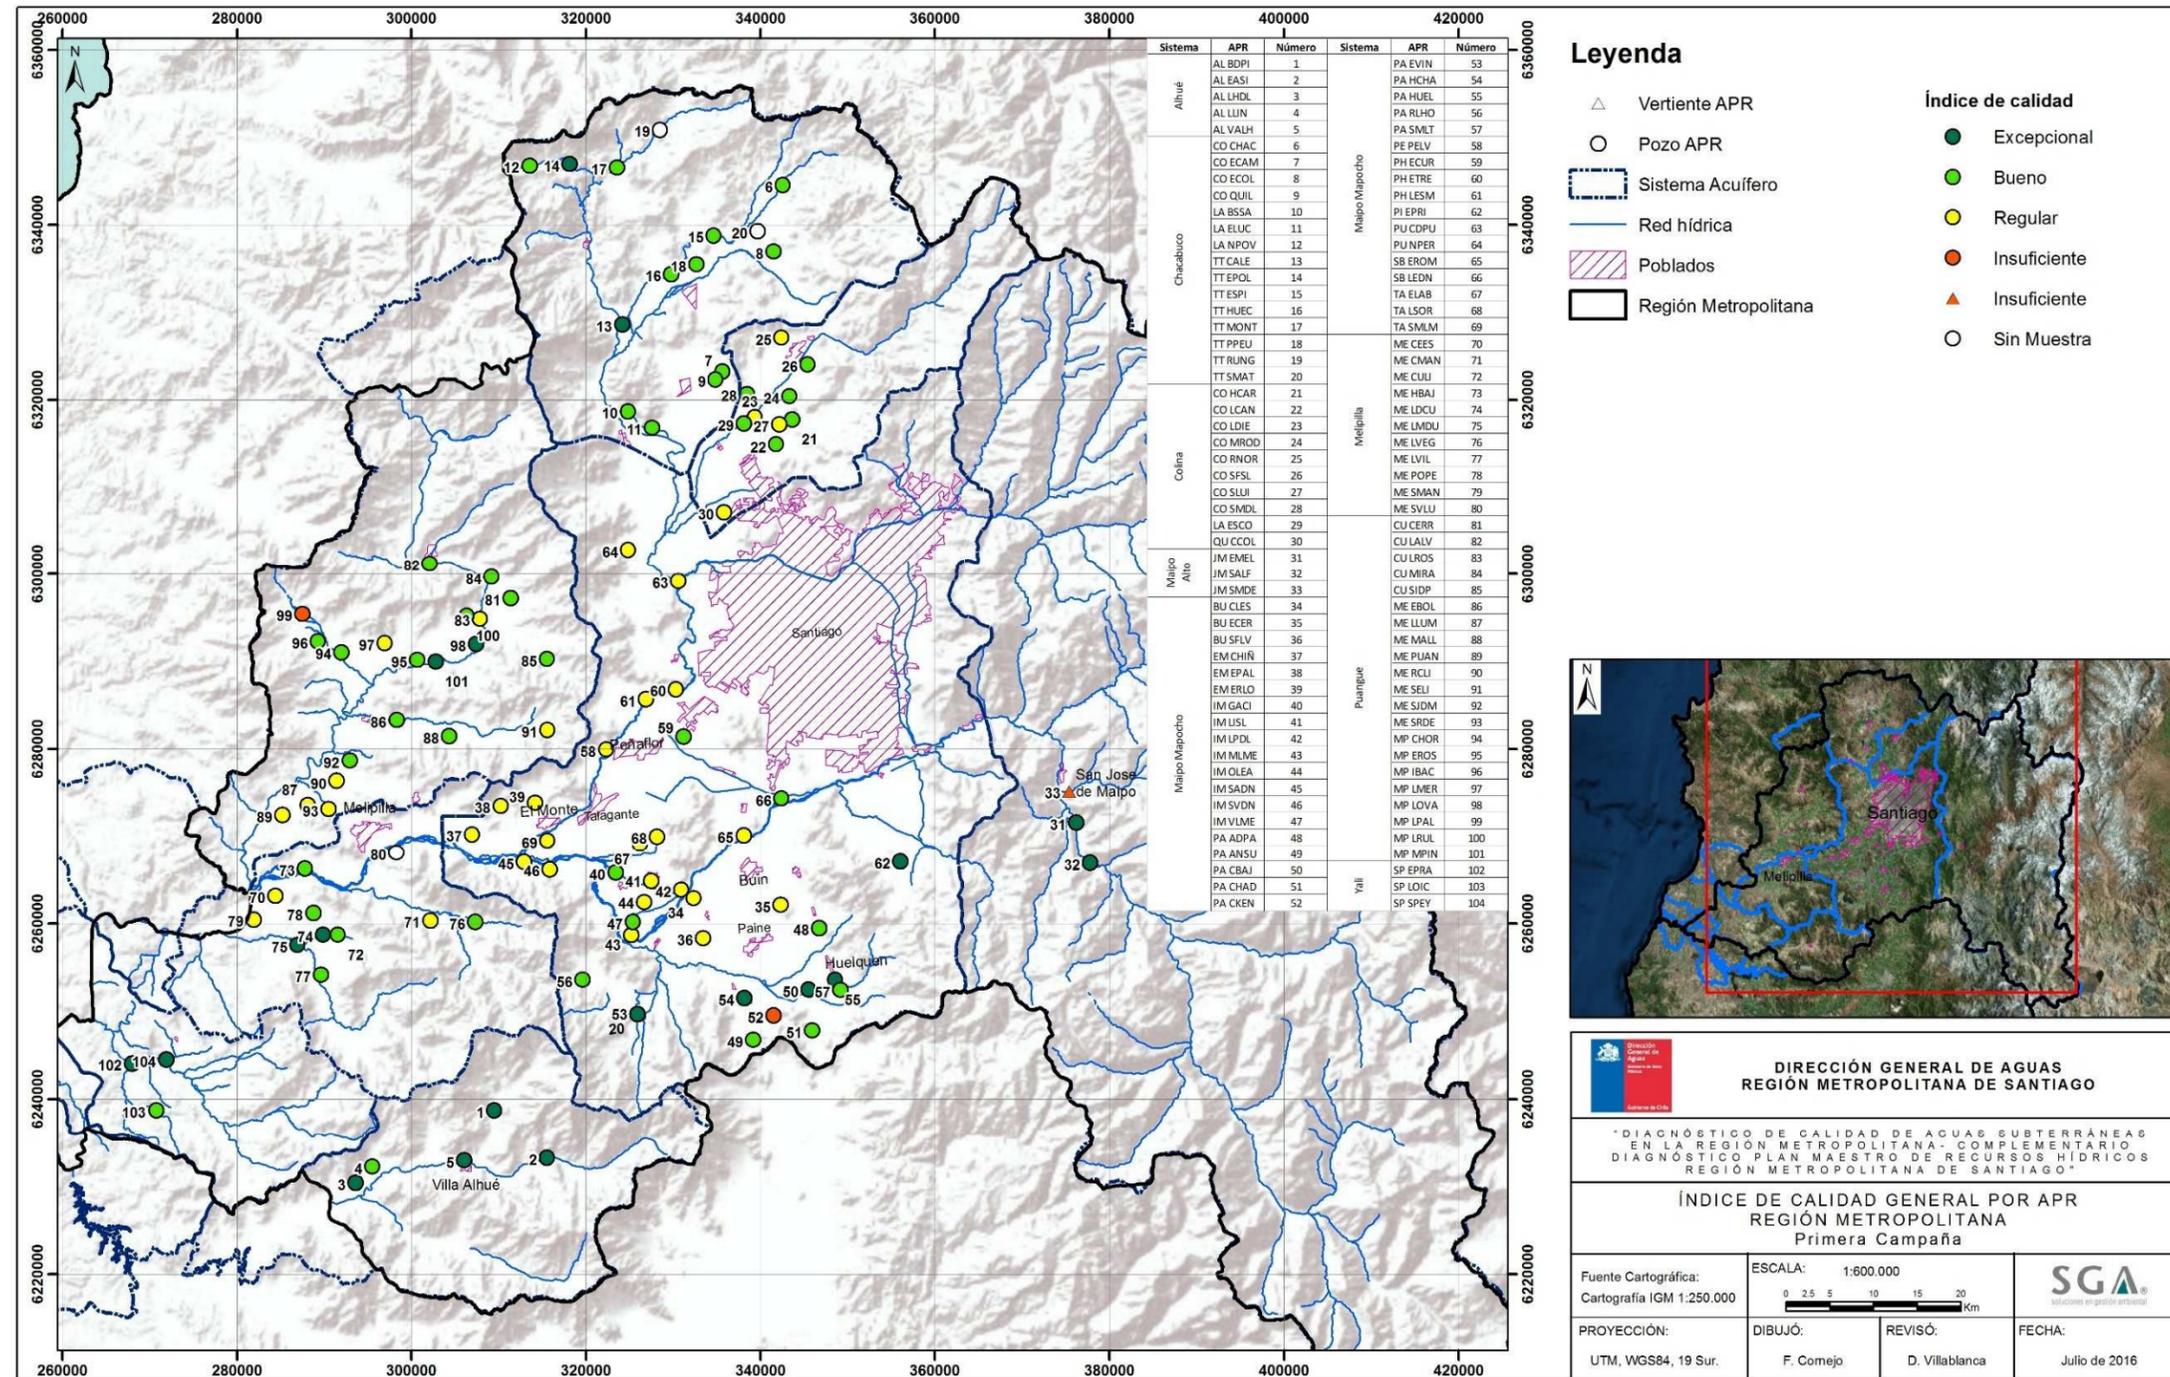
Figura 8-1. Índice de Calidad General por APR. 1<sup>era</sup> Campaña 2015

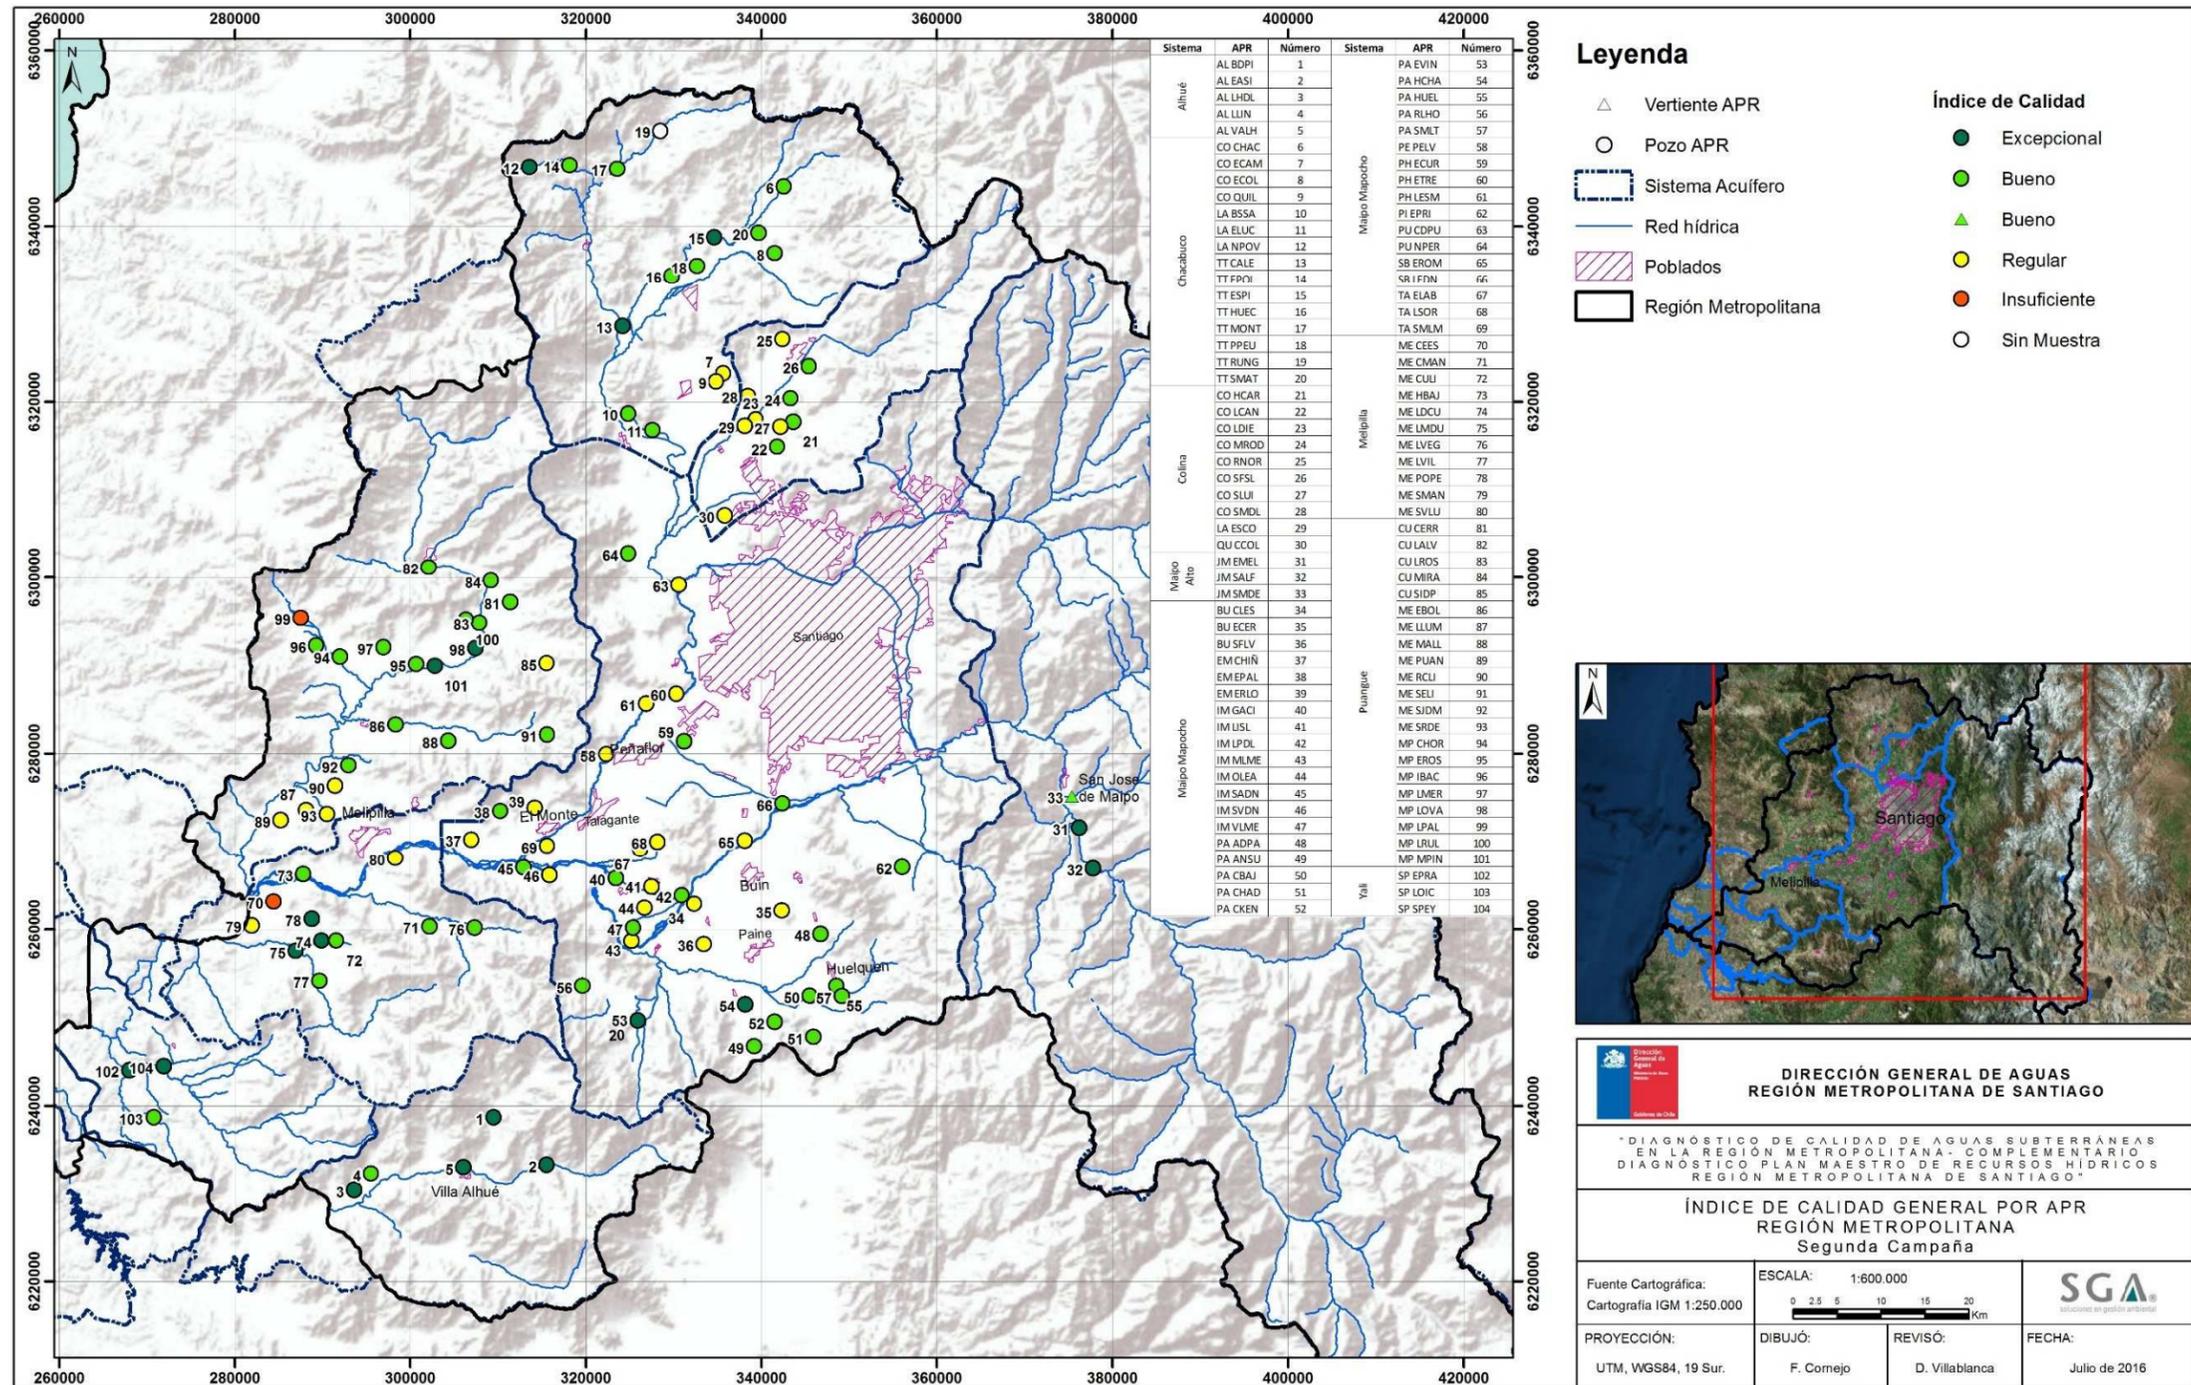
Figura 8-2. Índice de Calidad General por APR. 2<sup>da</sup> Campaña 2016
