**“DIAGNÓSTICO DE CALIDAD DE AGUAS  
SUBTERRÁNEAS EN LA REGIÓN  
METROPOLITANA- COMPLEMENTARIO  
DIAGNÓSTICO PLAN MAESTRO DE  
RECURSOS HÍDRICOS REGIÓN  
METROPOLITANA DE SANTIAGO”**

**INFORME FINAL**

**REALIZADO POR:  
SGA S.A.**

**SANTIAGO, JULIO, 2016**

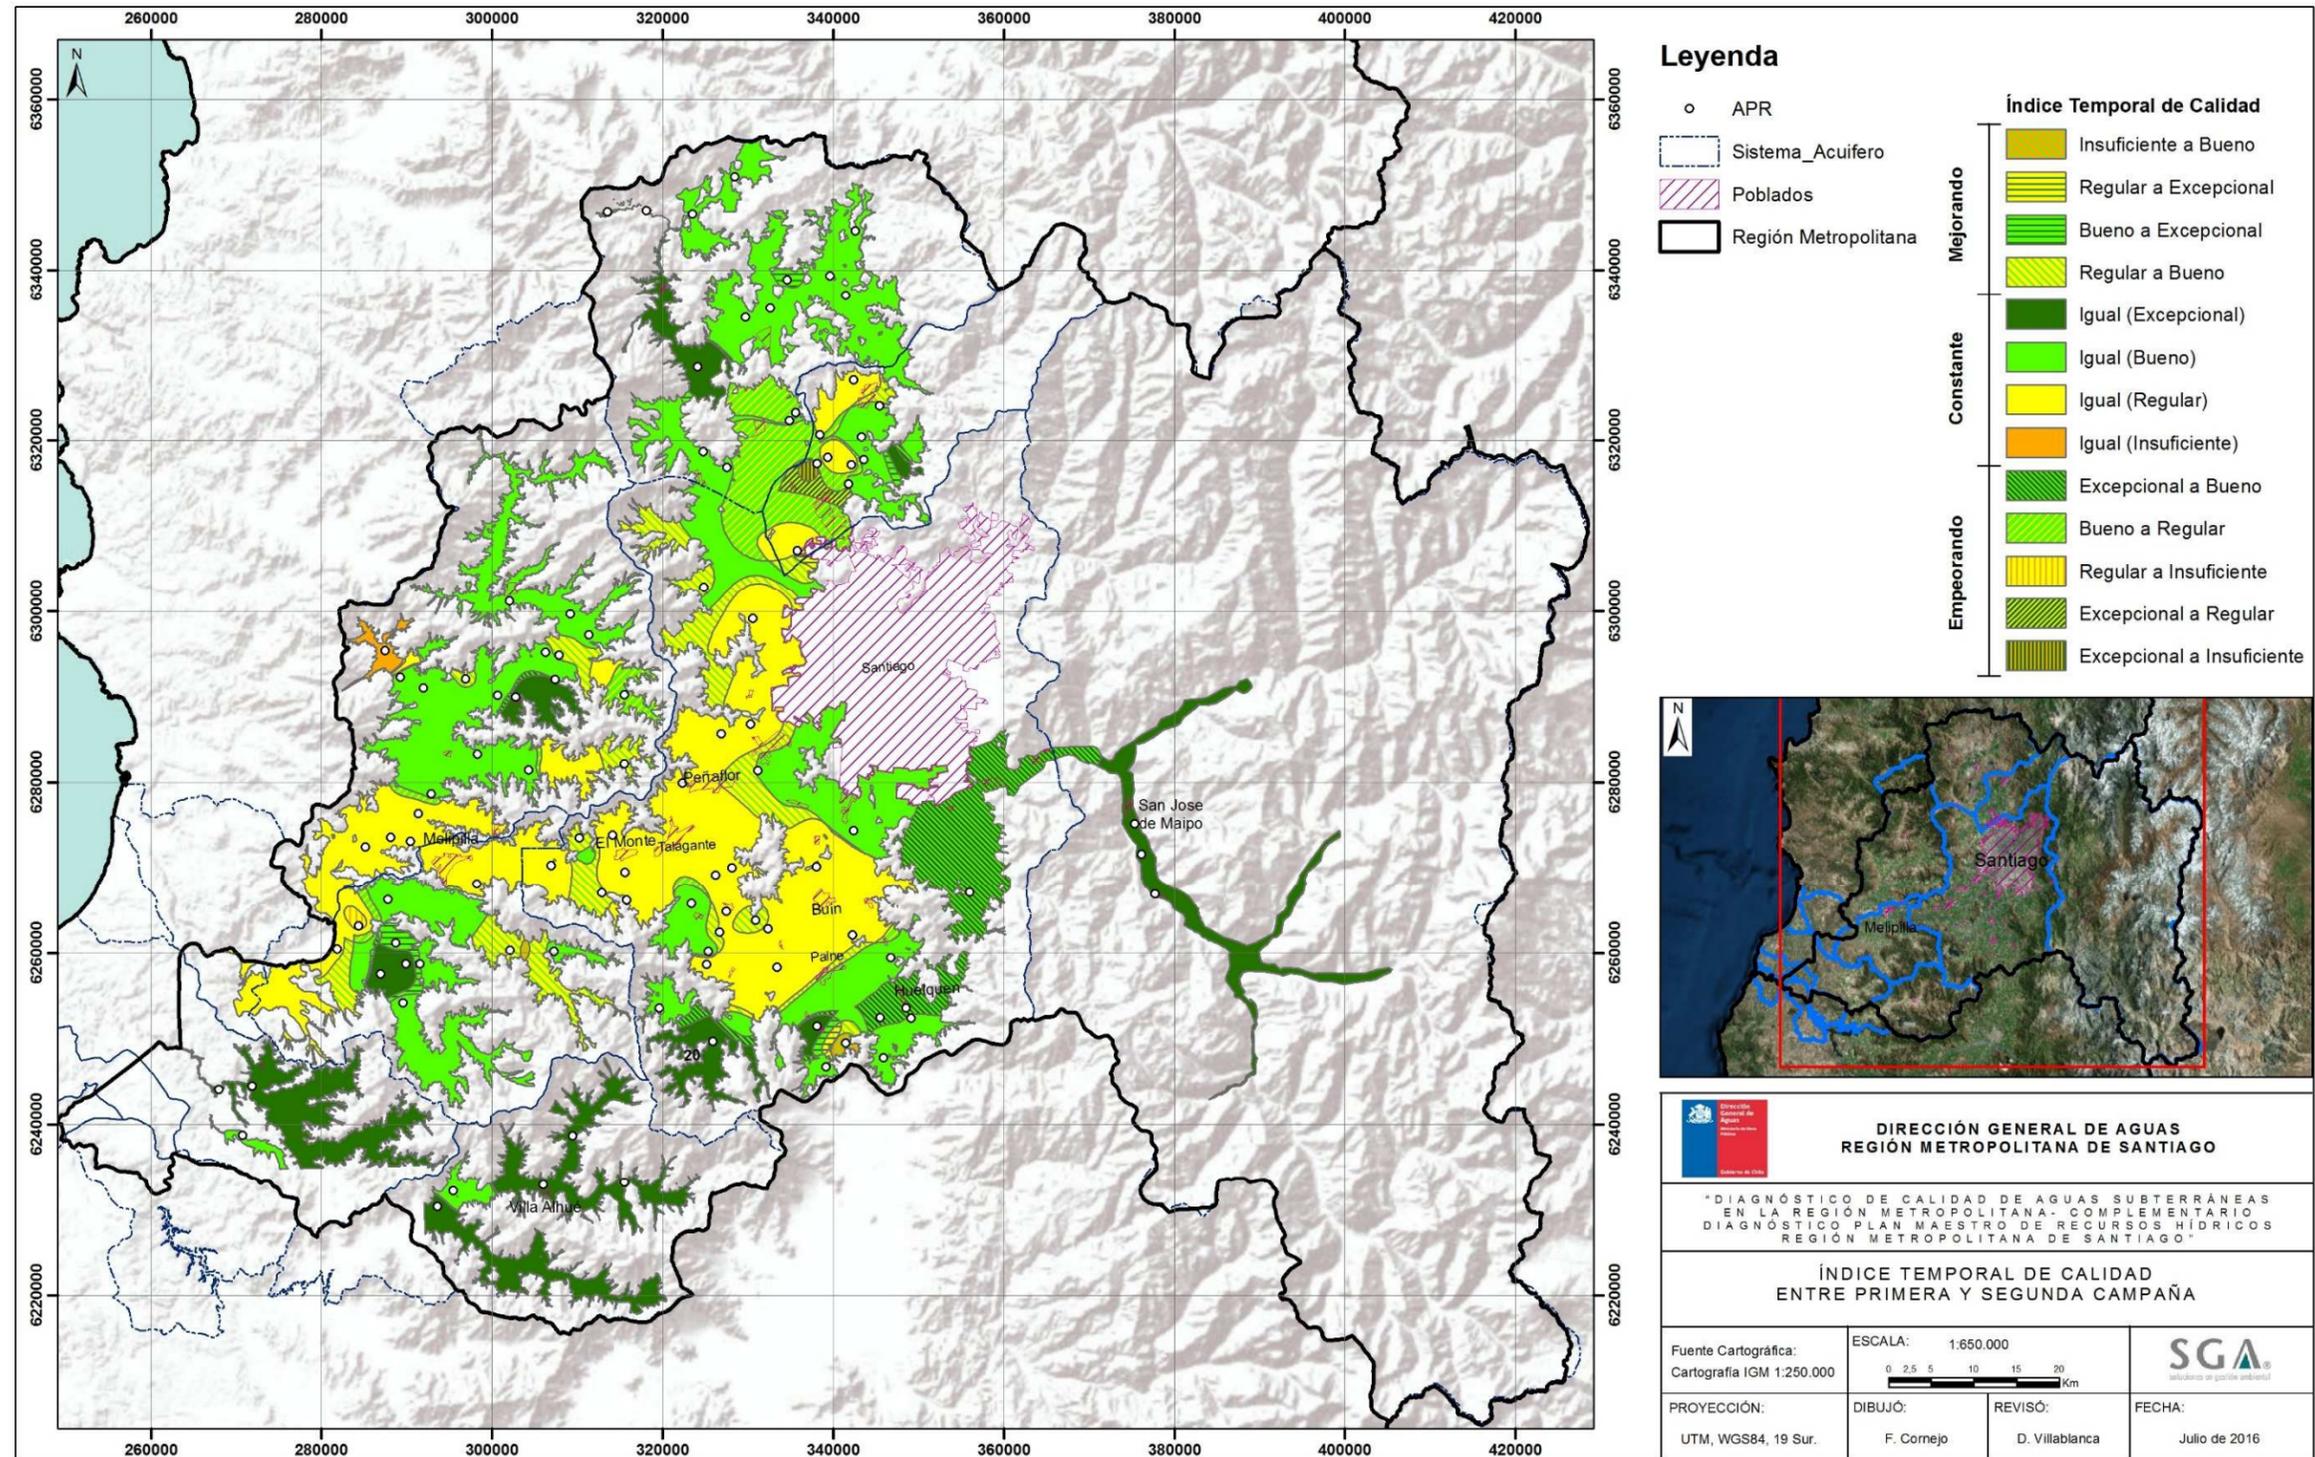
Figura 8-5. Índice Temporal de Calidad entre primera y segunda campaña

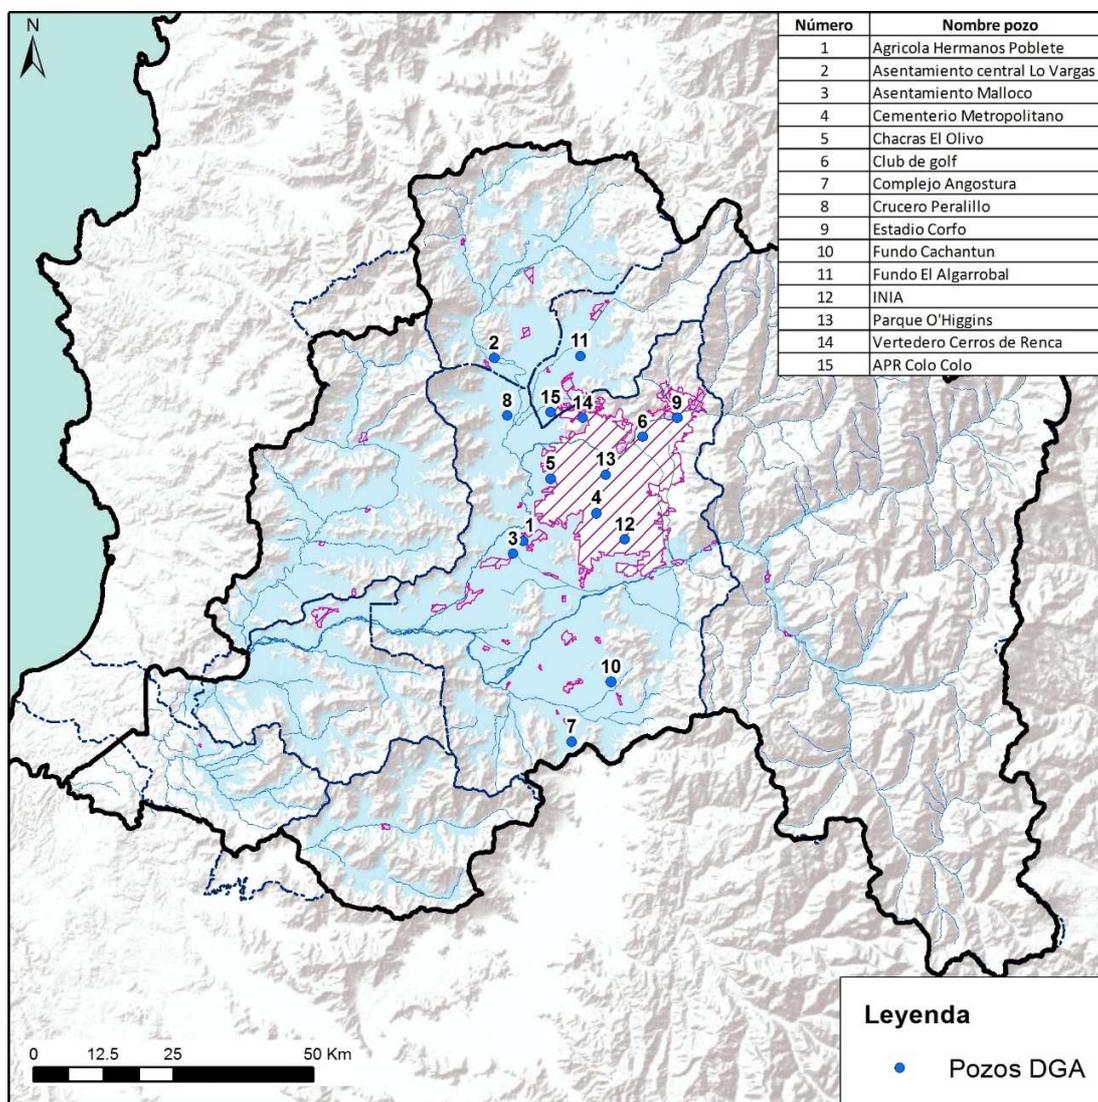
**Figura 9-1. Red actual de monitoreo de calidad de aguas subterráneas DGA**

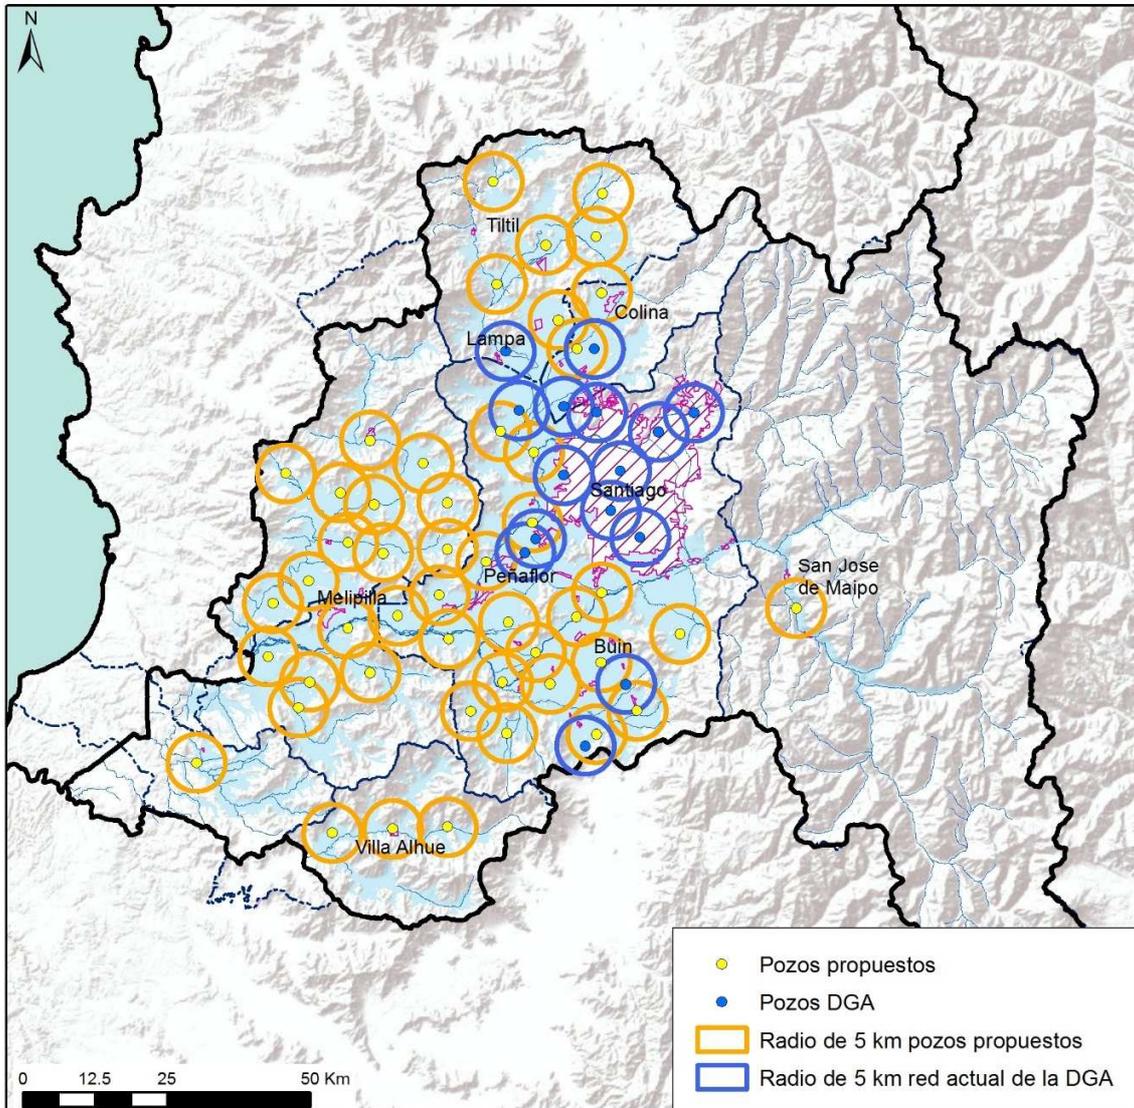
**Figura 9-2. Red de pozos propuestos para monitoreo de calidad química de aguas subterráneas DGA**
