San José de Maipo, 08 agosto 2023

Jefe (S) de la División de Sanción y Cumplimiento Superintendencia del Medio Ambiente

4.- OBSERVACIONES AL CARGO N° 1 del Procedimiento Sancionatorio res Ex N°1/ROL D-020-2023

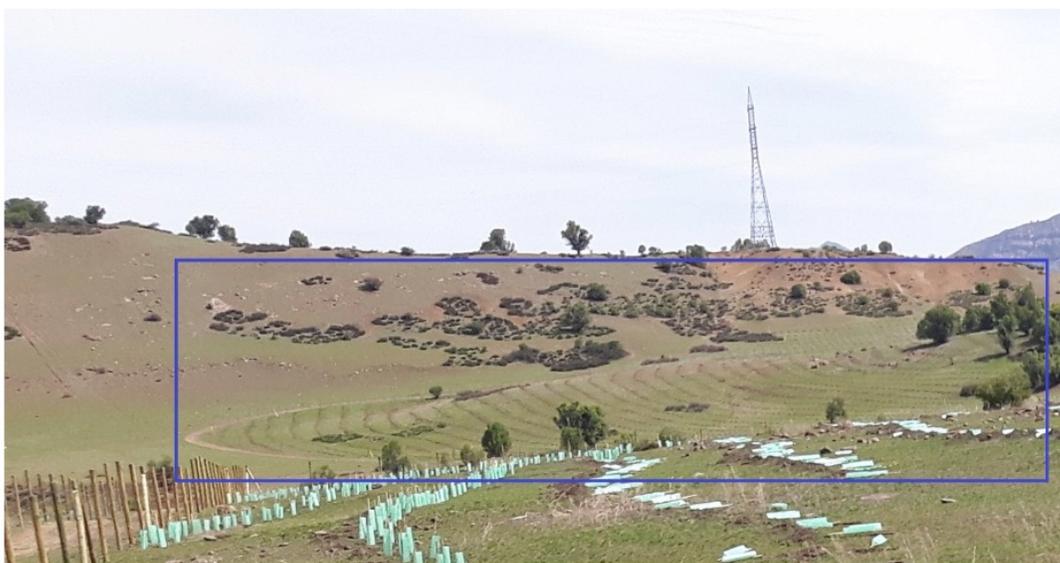
Fecha 25-09-2017

En la formulación de cargos del actual Proceso Sancionatorio -el cuarto- esta SMA consideró las actividades de inspección realizadas en el marco del Programa de Fiscalización de RCAs de los años 2017 y 2018. Esos documentos, además, hacen referencia al estado del Rodal 5, inexplicablemente no considerado en la formulación de cargo. Señala que en sus 5,1 hectáreas, debía cumplir con 1.000 plantas de *Kageneckia angustifolia* y 1.127 plantas de *Guindilia trinervis* y que su reforestación hasta agosto de 2017 no se había realizado, tal como lo deja en evidencia la siguiente imagen:

ueba: Hoyaduras en el rodal R-5, pero sin plantas. Por lo que no se considera implementada la reforestación.

a. En el rodal R-5, ubicado en las coordenadas UTM Norte: 6291601 y Este 383361, asociado al Plan de Manejo Corta y Reforestación de Bosques Nativos Para Ejecutar Obras Civiles, aprobado mediante resolución N° 38/76-20/13, no estaba implementada la reforestación. En el lugar se constató que estaban implementadas las hoyaduras y el cerco perimetral. No se observaron plantas. Actividad de inspección del 26/09/17

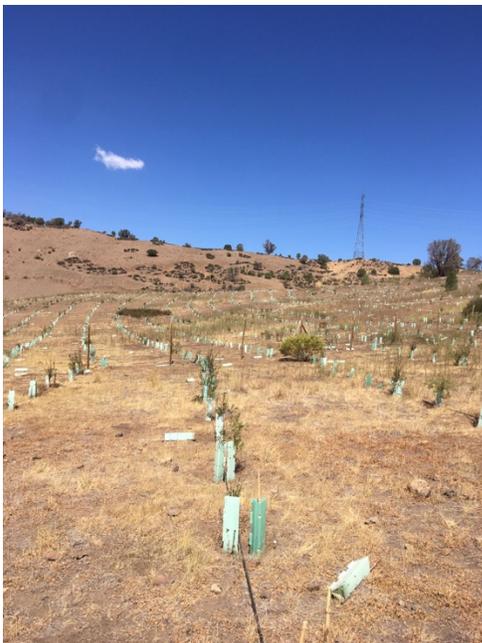
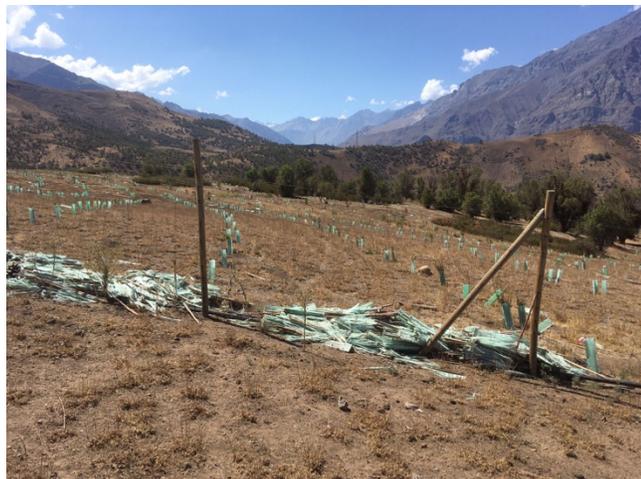
El lunes 13 de marzo de 2023 visitamos el Rodal 5 constatando su deficiente estado. No cumple con la plantación y la sobrevivencia asignada, tal como lo muestran las siguientes imágenes:

En esta visita a terreno verificamos que el Rodal R-5 ni siquiera es regado oportunamente, puesto que su estanque de agua se encontraba vacío, tal como lo muestran los videos que se adjuntan, aunque el Considerando 7.2.1.7 de la RCA N° 256/09 establece que para que las áreas reforestadas *“consigan un alto porcentaje de sobrevivencia, por lo cual ejecutará todas las actividades que permitan conseguir este objetivo, tales como: riego periódico, instalación de proyecciones individuales, control de lagomorfos (liebres y conejos), fertilización y evaluaciones periódicas del estado de la plantación, para establecer las medidas correctivas pertinentes”*.
