1) A fs. 1 y ss., el abogado Sr. Matías Novoa Mendizábal, en representación convencional de la empresa constructora **EBCO S.A.**, interpuso reclamación del art. 17 núm. 3 de la Ley N° 20.600 en contra de la **Res. Ex. N° 2/D-264-2023, de 18 de marzo de 2024**, del Jefe de la División de Sanción y Cumplimiento de la **Superintendencia del Medio Ambiente** (SMA), dictada dentro del procedimiento administrativo sancionatorio ROL D-264-2023, seguido en su contra por la SMA y que le fuera notificada el 25 de marzo de 2024.

Este procedimiento tiene como antecedente el incumplimiento de la norma de emisión de ruido (NER) contenida en el D.S. N°38 de 2012, del Ministerio del Medio Ambiente, constatada en una fiscalización de 8 de agosto de 2023, en un receptor cercano a la faena constructiva "Edificio Rozas", en Concepción. El 24 de noviembre de 2023, la SMA formuló cargo por dicho incumplimiento, considerándolo como infracción leve. Tras esto, la empresa presentó un Programa de Cumplimiento (PDC), que fue rechazado por medio de la resolución reclamada.

Rol N° R-11-2024

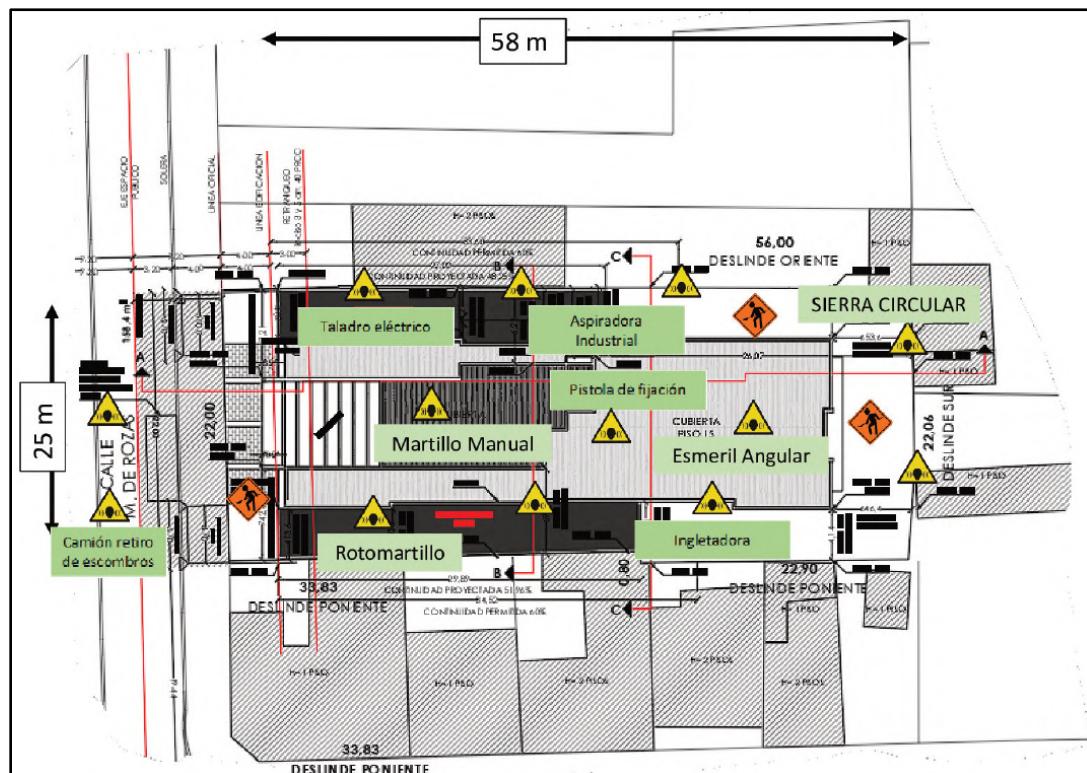
DECIMOCTAVO. Adicional a lo anterior, a fs. 457 se presentó un plano con la ubicación de las fuentes de ruido (Fig. 1).

Figura 1: Ubicación de las fuentes de ruido. Fuente: Fs. 457.

DECIMONOVENO. Del análisis de las acciones propuestas, se puede observar que estas apuntan a mitigar el ruido de algunas de las fuentes identificadas, pero no para todas, ya que no se observó en el PDC ninguna acción para la gestión o mitigación del ruido, por ejemplo, del camión de retiro de escombros. De esta forma, considerando que la reclamante no ha entregado evidencias que acrediten la efectividad de la mitigación de todas las fuentes, resulta efectivo lo manifestado en la resolución reclamada, ya que las acciones en conjunto no se hacen cargo de la totalidad de fuentes de ruido de forma eficaz.

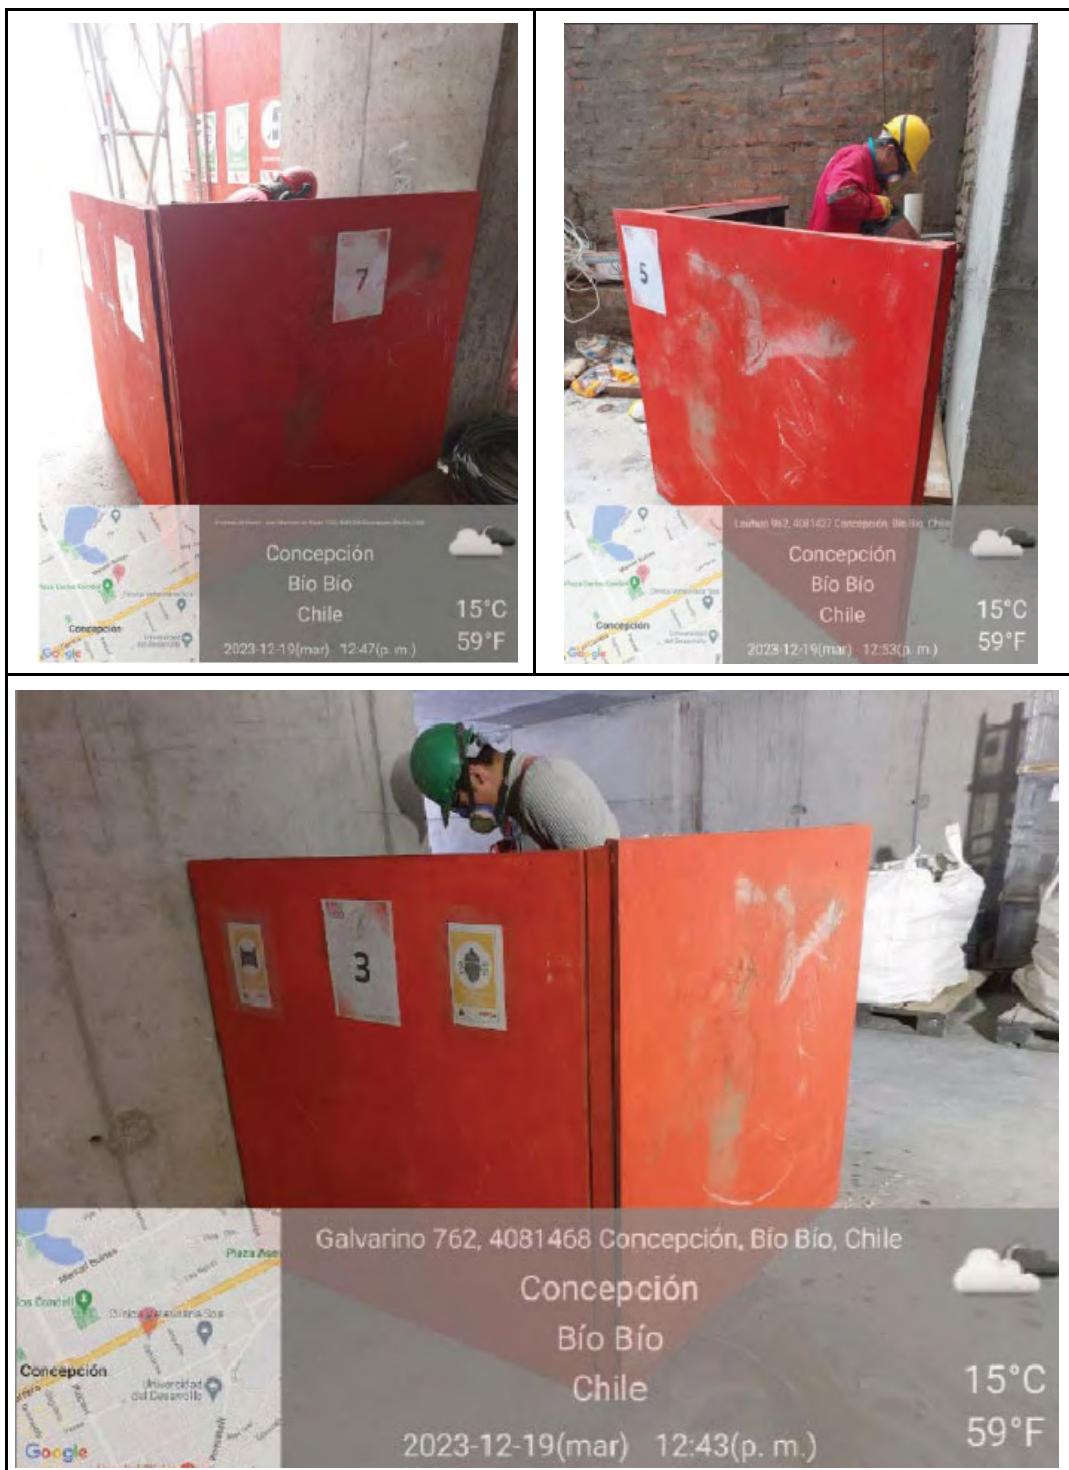
VIGÉSIMO PRIMERO. Al respecto, en primer lugar, sobre las "fotografías fechadas y georreferenciadas ilustrativas del antes y después de la ejecución de la acción", se observa que las fotografías entregadas como medio de verificación de los biombos instalados (fs. 480 y ss.) parecen dar cuenta de que los biombos N°3, N°5 y N°7 son en realidad el mismo (dado que coincide el patrón de las marcas en su superficie), pero con

diferente numeración, lo que permite entender que el infractor no cumplió con la cantidad de biombos comprometidos. Esto se puede apreciar en las fotografías entregadas por el titular (Fig. 2).

Figura 2: Fotografías aportadas por el titular en el PDC sobre los biombos instalados. Fuente: Fotografías a fs. 480-482.

encontrara a nivel del suelo, la altura señalada sería insuficiente para mitigar el ruido de manera efectiva. Por otro lado, como expresa el informe de la SMA (fs. 243), las fotografías de los biombos implementados demuestran que éstos tienen una altura diferente si se compara con aquellos biombos que se muestran en la Ficha Técnica de Ruido acompañada por el titular en el mismo Anexo N°6 del PDC, los cuales se aprecian evidentemente más altos.

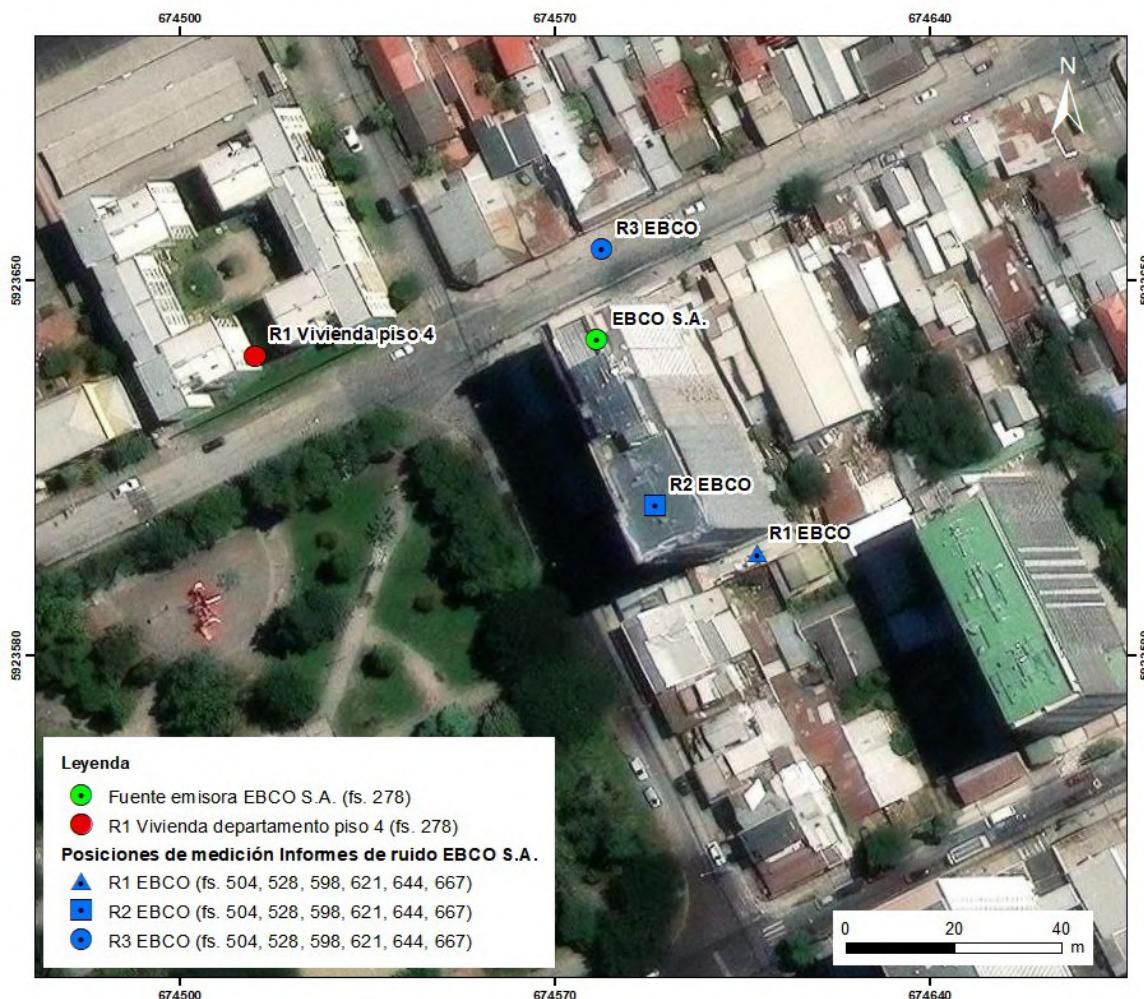
Figura 3: Ubicación de la unidad fiscalizable "EBCO S.A.", el receptor de ruido "R-1" (denunciante, en marcador rojo) y los receptores R1, R2 y R3 del monitoreo de ruido (en marcadores azules). En marcador verde se observa la unidad fiscalizable; en marcador rojo, el domicilio del denunciante y los marcadores azules corresponden

a los receptores (R1, R2, y R3) en donde se realizaron las mediciones de ruido. La distancia entre el proyecto y el domicilio del denunciante es de 64 m app. Fuente: Elaboración propia a partir de las coordenadas disponibles a fs. 278.

VIGÉSIMO TERCERO. Sobre este punto, tras la revisión de los informes de monitoreo de ruido presentados por la empresa (fs. 494, 518, 588, 612, 635 y 658, que corresponden a septiembre, noviembre, diciembre de 2024, enero, febrero y marzo de 2024, respectivamente), se observó que los receptores medidos (R1, R2 y R3) no corresponden al receptor sensible donde se acreditó el incumplimiento de la norma. Además, en todas las mediciones se mantuvo la misma ubicación de los tres receptores medidos (mismas coordenadas). En la Fig. 3 se presenta la ubicación de los receptores monitoreados por EBCO, y la ubicación del receptor donde ocurrió el incumplimiento.

VIGÉSIMO CUARTO. De la figura anterior se puede extraer que el titular no presentó mediciones en el domicilio donde se constató la infracción, y que, si bien la totalidad de los resultados en los receptores monitoreados por EBCO cumplen con la normativa, no existen antecedentes que permitan acreditar el cumplimiento de la normativa ni la efectividad de las medidas propuestas en el receptor sensible que originó la formulación de cargos. Considerando lo anterior, además de que las acciones N°s. 1 y 2 no permiten cumplir con el criterio de eficacia, el PDC no cumple con el criterio de verificabilidad en este punto.
