Ref.: Envió Plan de Cumplimiento Ambiental corregido, en respuesta a Resolución **RES. EX. N° 4**, **RES. EX. N° 3** y RES. EX. N° 1, de ROL D-035-2021 Formula Cargos que Indica a Comercial Los Batros Limitada, con fecha 8 de noviembre, 2 de junio de 2021 y 8 de febrero de 2021, respectivamente.

Estimada Sra., por medio de la presente se adjunta Plan de Cumplimiento Ambiental modificado, en respuesta a Resolución Exenta N° 4/ ROL D-035-2021 sobre la formulación Cargos que Indica a Comercial Los Batros Limitada.

1. DESCRIPCIÓN DEL HECHO QUE CONSTITUYE LA INFRACCIÓN Y SUS EFECTOS

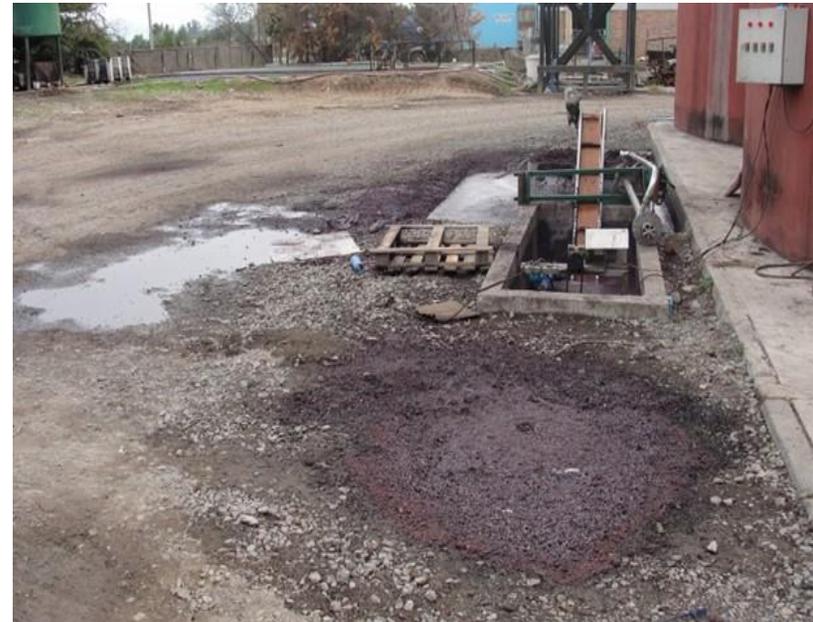
Fotografía de la Fiscalización Realizada

Se adjuntan registro fotográfico del equipo instalado sobre nivel, para no repetir los problemas presentados, de anegamiento del pozo y del equipo.

Esta actividad de habilitación del equipo de filtración, fue realizada en el mes de Mayo de 2018, posterior a la fiscalización realizada.

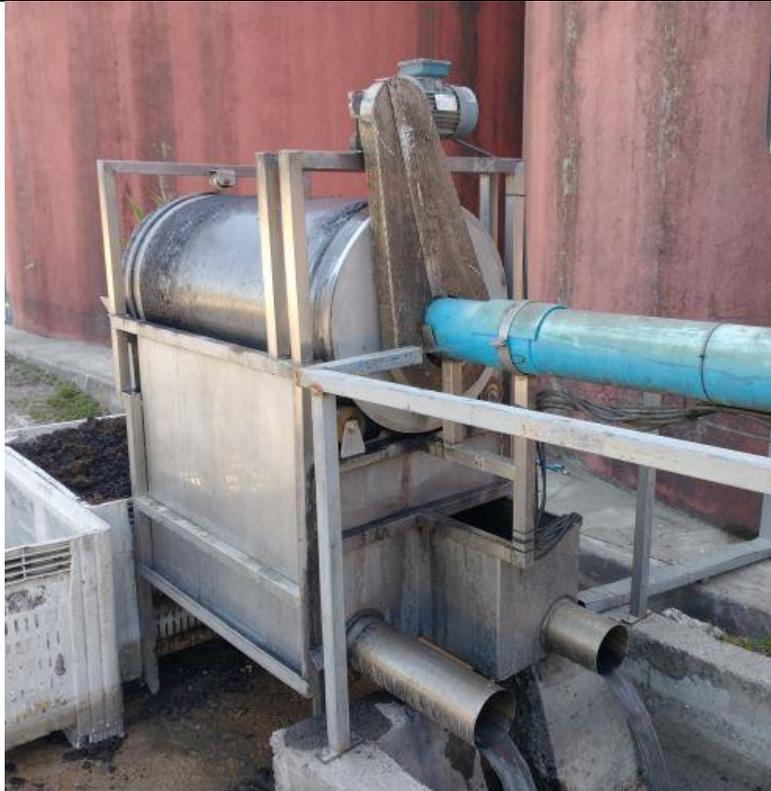
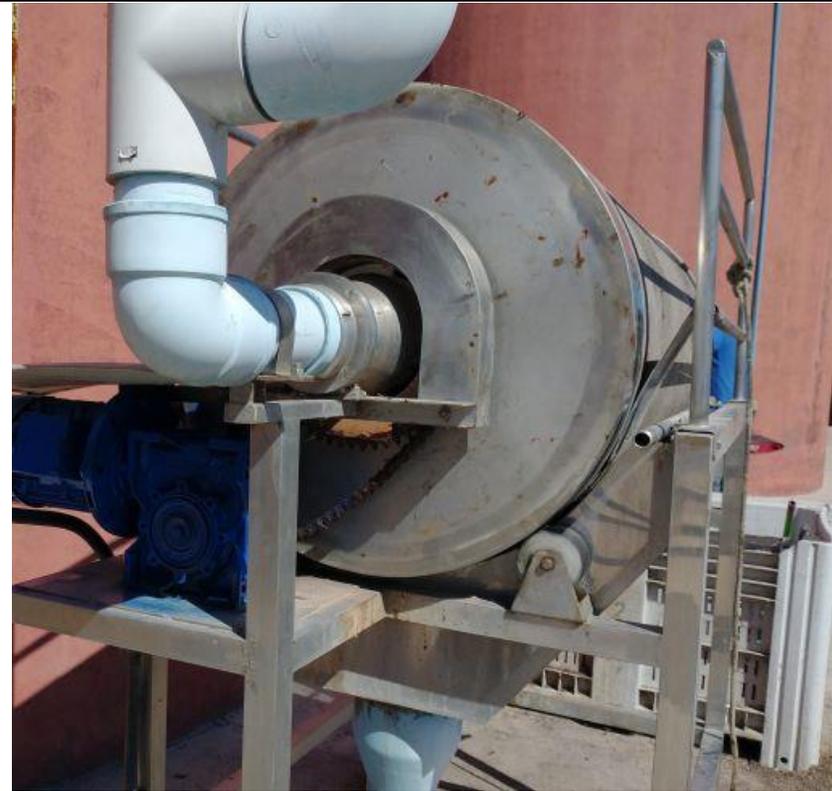
Fotografía 1.		Fecha: 23-02-2021		Fotografía 2.		Fecha: 23-02-2021	
Coordenadas UTM DATUM WGS 84 HUSO 19		Norte: 6.031.122	Este: 262.049	Coordenadas UTM DATUM WGS 84 HUSO 19		Norte: 6.031.122	Este: 262.049
Descripción del medio de Verificación: Filtro instalado sobre nivel, no al interior de un foso. Instalado sobre una losa, que descarga eventuales escurridos al interior de la cámara existente. Operativo.				Descripción del medio de Verificación: Filtro instalado sobre nivel, no al interior de un foso. Operativo.

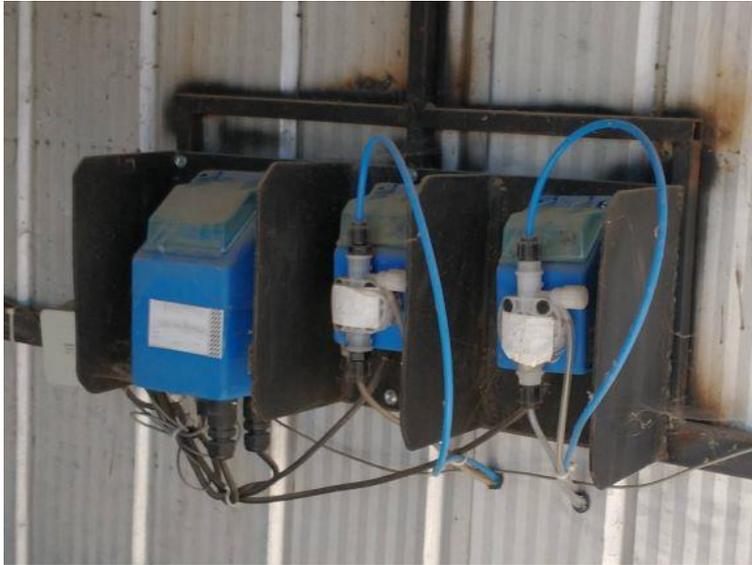
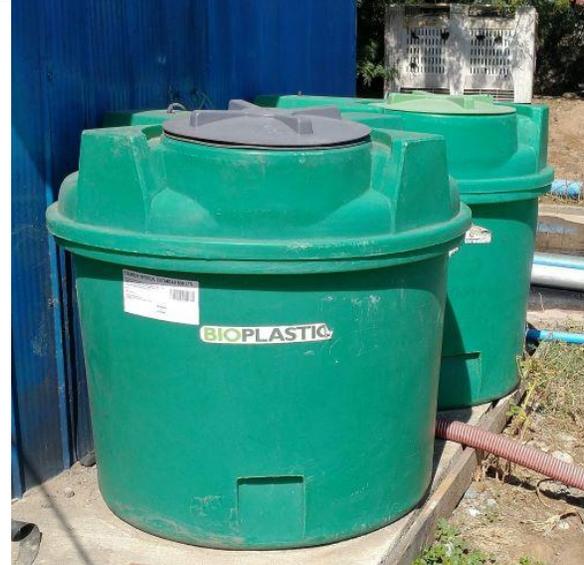
Se adjuntan registro fotográfico del sistema de neutralización instalado a un costado del tranque de acumulación, presente en la bodega de vinos, con el que se controla de forma automática el pH del RIL, antes de ser enviado al campo.

Fotografía 3.		Fecha: 23-02-2021		Fotografía 4.		Fecha: 23-02-2021	
Coordenadas UTM DATUM WGS 84 HUSO 19	Norte: 6.031.146	Este: 262.025		Coordenadas UTM DATUM WGS 84 HUSO 19	Norte: 6.031.146	Este: 262.025	
Descripción del medio de Verificación: Equipos del sistema de Neutralización, que fue instalado, correspondiente a un controlador (dotado de un sensor, instalado al interior del tranque de acumulación) y dos bombas dosificadoras (una para una solución ácida y otra básica).				Descripción del medio de Verificación: Estanques de productos, aledaños al tranque de acumulación (uno para solución ácida y otra básica).

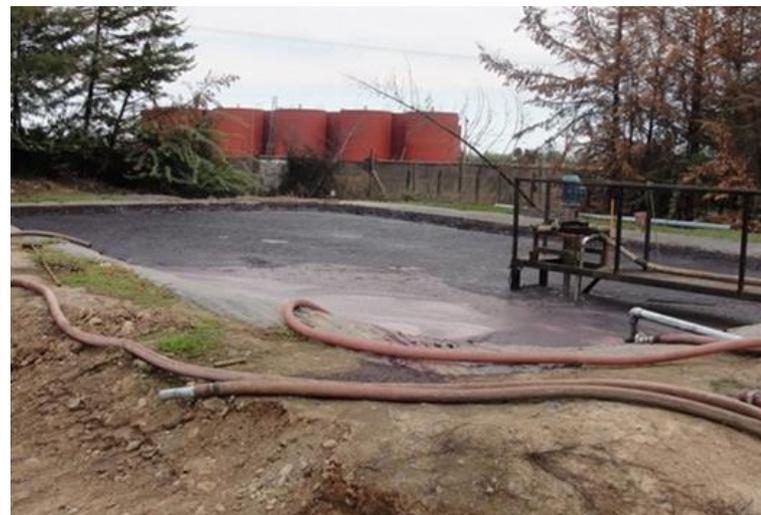
Fotografía de la Fiscalización Realizada

Se adjuntan registro fotográfico del equipo de oxigenación y del actuar de los difusores de aire al interior del tranque.

Esta actividad de habilitación del sistema de oxigenación fue realizada en el mes de Mayo de 2018, posterior a la fiscalización realizada.

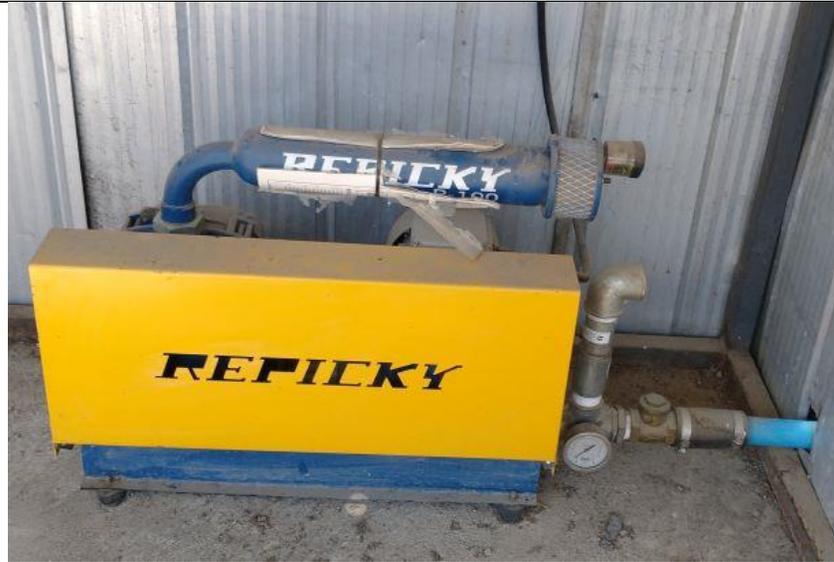
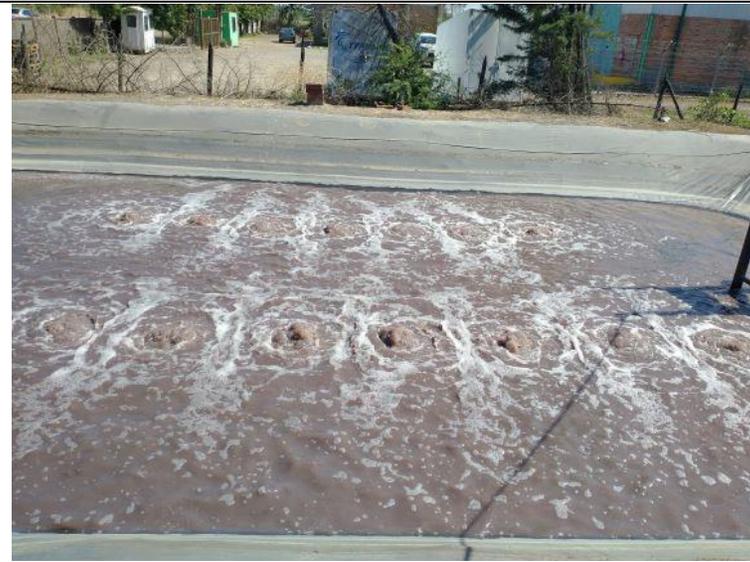
Fotografía 5.	Fecha: 23-02-2021		Fotografía 6.	Fecha: 23-02-2021	
Coordenadas UTM DATUM WGS 84 HUSO 19	Norte: 6.031.146	Este: 262.025	Coordenadas UTM DATUM WGS 84 HUSO 19	Norte: 6.031.146	Este: 262.025
Descripción del medio Verificación: Equipo Soplador de Aire, para el tranque de Acumulación de RILes, que se encuentra en la bodega de vinos.			Descripción del medio de Verificación: Difusores de Aire al interior del Tranque, con el sistema de oxigenación en operación. Es posible ver el movimiento del RIL acumulado, por la acción de la microburbuja emitida.

- Adquisición de equipo soplador de 3 HP
- Adquisición de difusores para la distribución del aire al interior del tranque (14 discos difusores), de manera de lograr una capacidad 2,1 kg O₂/hr (considerando un promedio de 2 m.c.a.).
- Instalación del equipo y red de distribución de Aire
- Puesta en marcha y revisión de operación del sistema.

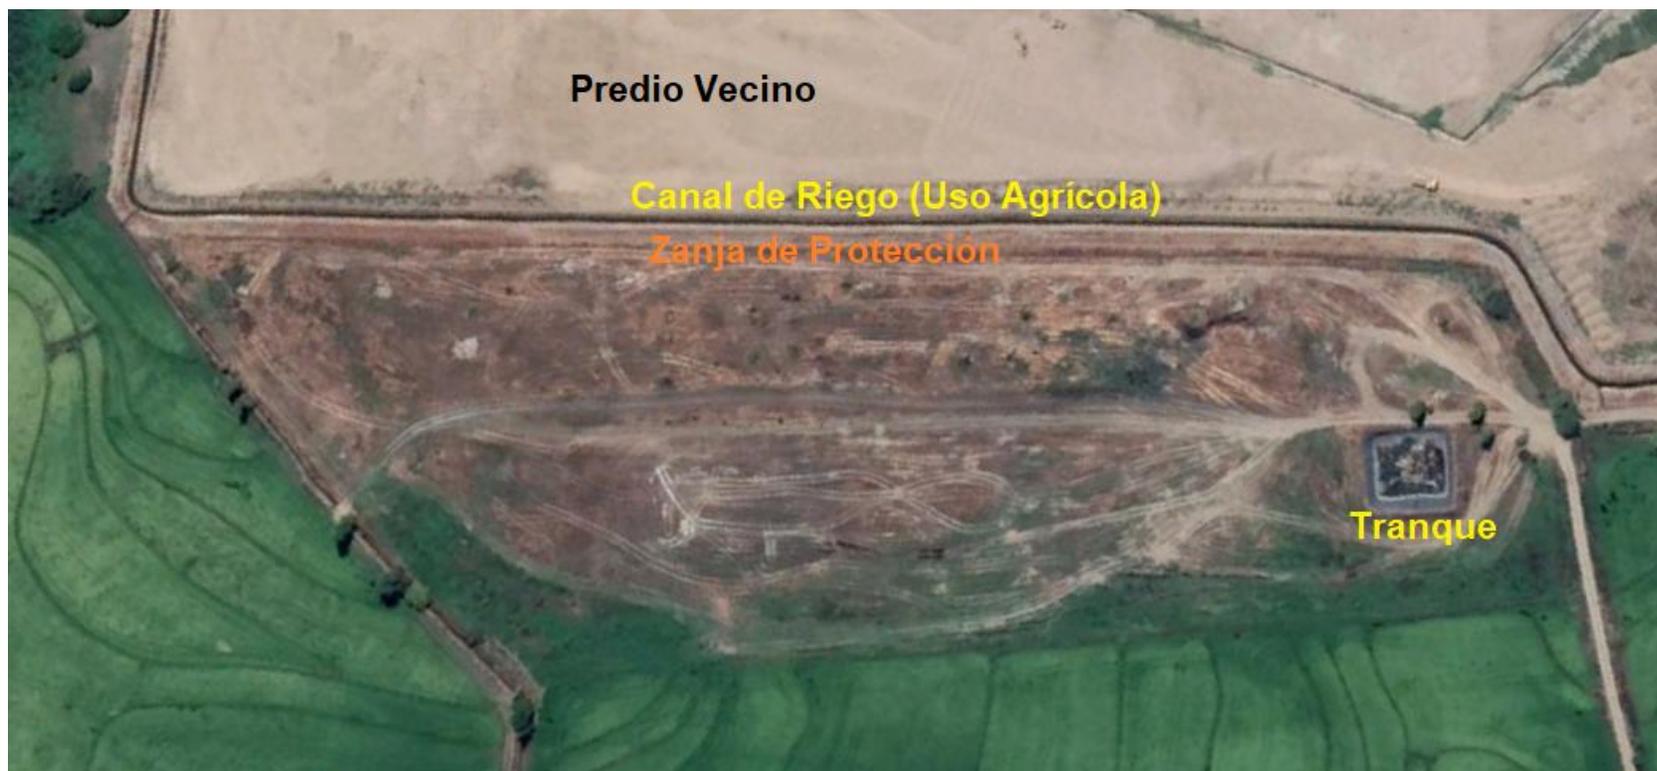
En relación con la observación 5 de la RES. EX. N° 4 / ROL D-035-2021, respecto de la forma en que se eliminan, o contienen y reducen, los efectos negativos, particularmente respecto de la revisión y limpieza del canal aledaño a la zona de disposición, se quiere dejar claro que no existe sedimentos o residuos de los Riles vitivinícolas aplicados en esta zona. La aplicación de los Riles se hace de forma controlada, por lo que no existe contaminación en estos. La zona cuenta con una zanja de protección, para evitar la contaminación de este curso, la que tampoco muestra señas de ser contaminada, tal como se muestra en las fotografías de registros:

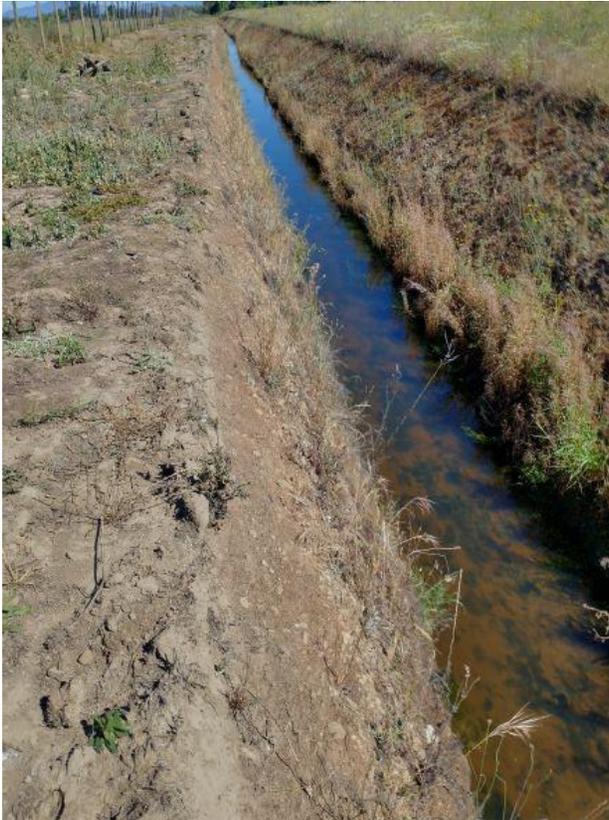
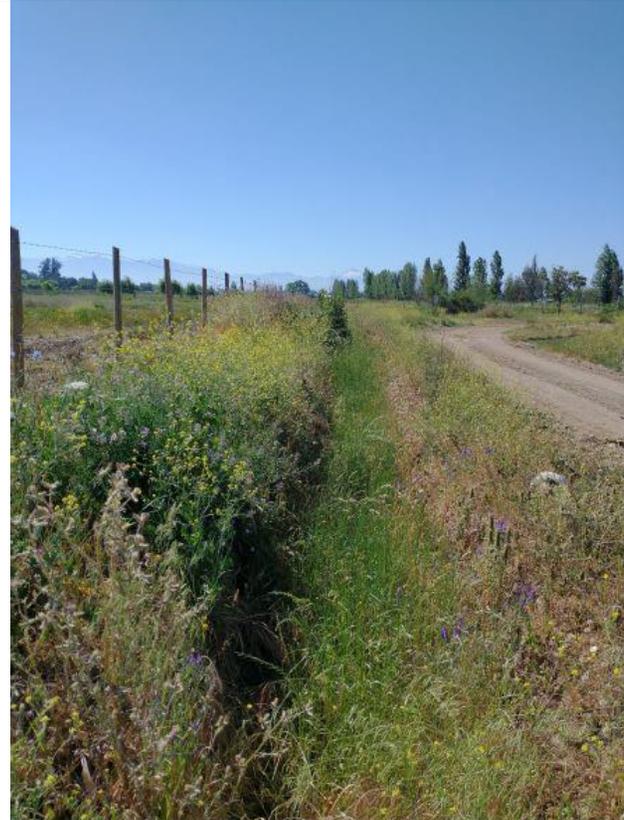
Fotografía 7.		Fecha: 18-11-2021		Fotografía 8.		Fecha: 18-11-2021	
Coordenadas UTM DATUM WGS 84 HUSO 19	Norte: 6.032.361	Este: 259.914	Coordenadas UTM DATUM WGS 84 HUSO 19	Norte: 6.032.307	Este: 259.959		
Descripción del medio Verificación: Estado del canal de riego (uso Agrícola) que pasa por el predio colindante a la zona de disposición.				Descripción del medio de Verificación: Zanja de Protección canal. Dentro del predio, al costado Nororiente de la zona de disposición de Riles.

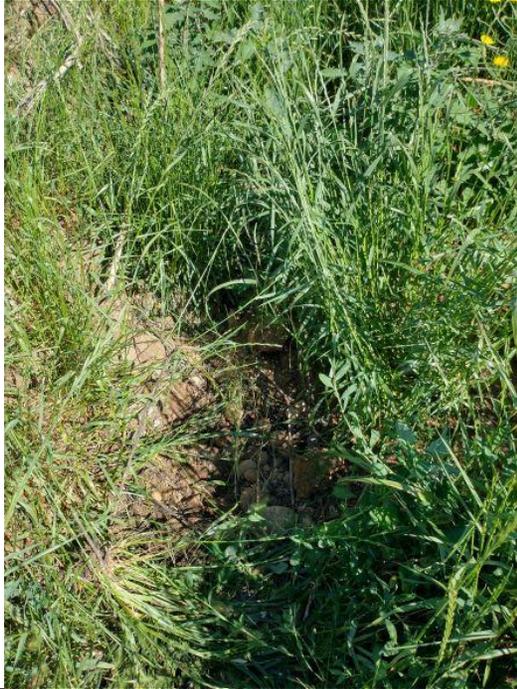
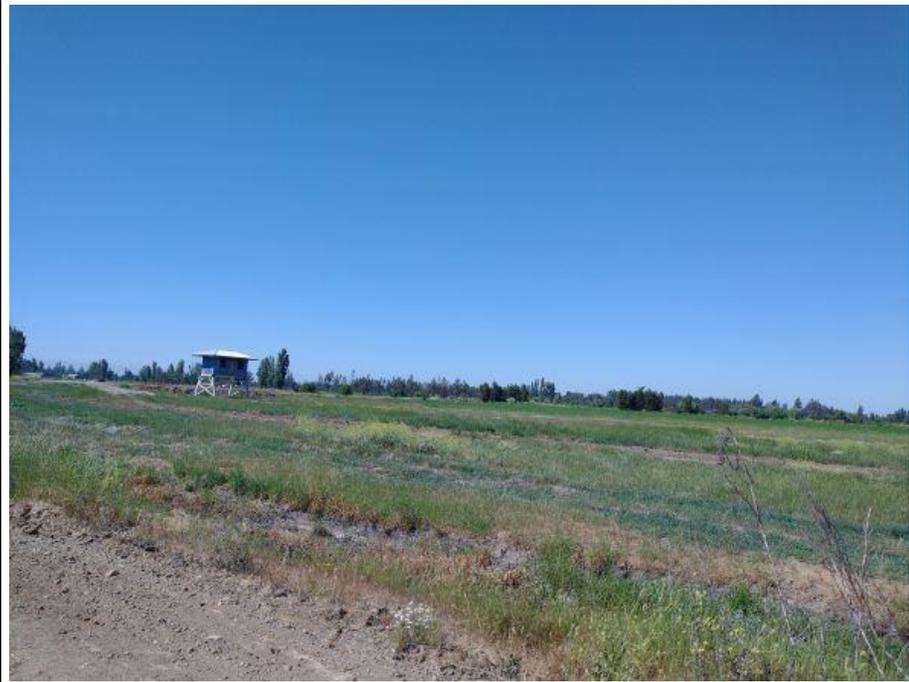
Fotografía 9.		Fecha: 18-11-2021		Fotografía 10.		Fecha: 18-11-2021	
Coordenadas UTM DATUM WGS 84 HUSO 19		Norte: 6.032.307	Este: 259.959	Coordenadas UTM DATUM WGS 84 HUSO 19		Norte: 6.032.302	Este: 259.887
Descripción del medio Verificación: Estado del suelo al interior de la zanja de protección, la cual no muestra ningún atisbo de sedimentos o marcas de riles. Se encuentra seca, sin sólidos o líquidos en su interior				Descripción del medio de Verificación: Estado actual de la zona de aplicación de RILes, con pradera natural y sin muestras de apozamiento.

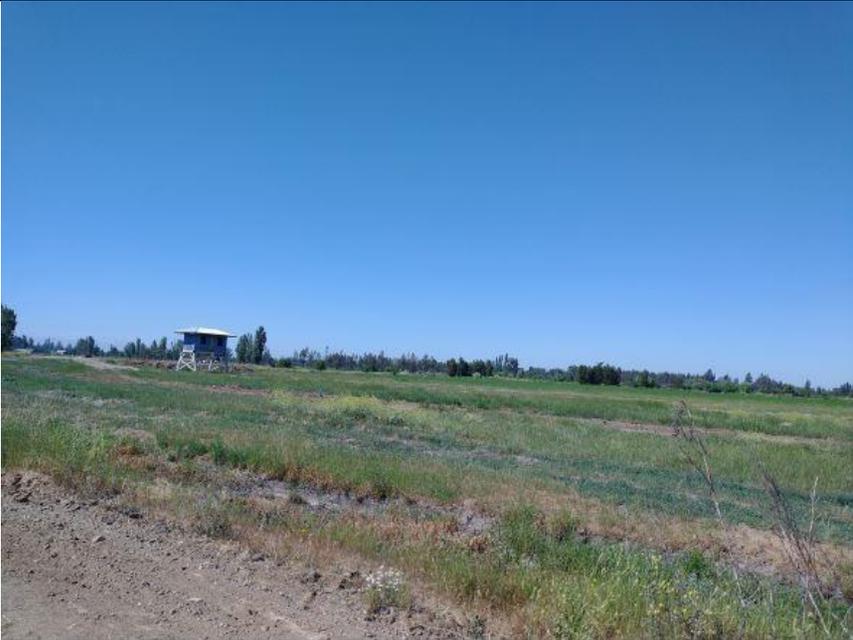
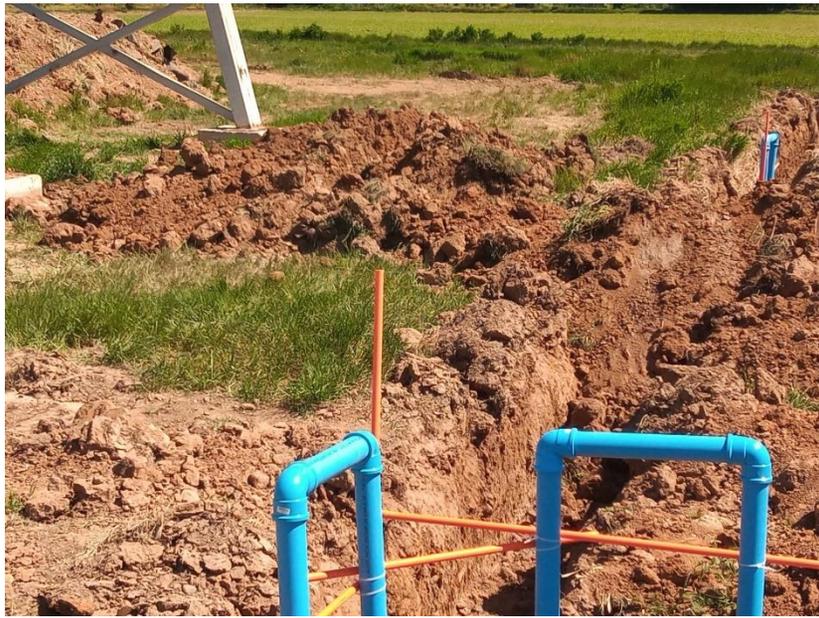
En relación al estado actual de la zona de disposición de RILes, se debe señalar que esta se encuentra sin apozamiento y actualmente con cobertura vegetal (pradera natural) en espera de la plantación de vides, tal como se muestra en las fotografías de registros:

Fotografía 10.	Fecha: 18-11-2021		Fotografía 11.	Fecha: 20-10-2021	
Coordenadas UTM DATUM WGS 84 HUSO 19	Norte: 6.032.302	Este: 259.887	Coordenadas UTM DATUM WGS 84 HUSO 19	Norte: 6.032.209	Este: 259.971
Descripción del medio Verificación: Estado del canal de riego (uso Agrícola) que pasa por el predio colindante a la zona de disposición.			Descripción del medio de Verificación: Estado del suelo de la zona de disposición de RILes. Fotografía tomada al momento de la construcción del riego tecnificado que se esta implementando en la zona de disposición.

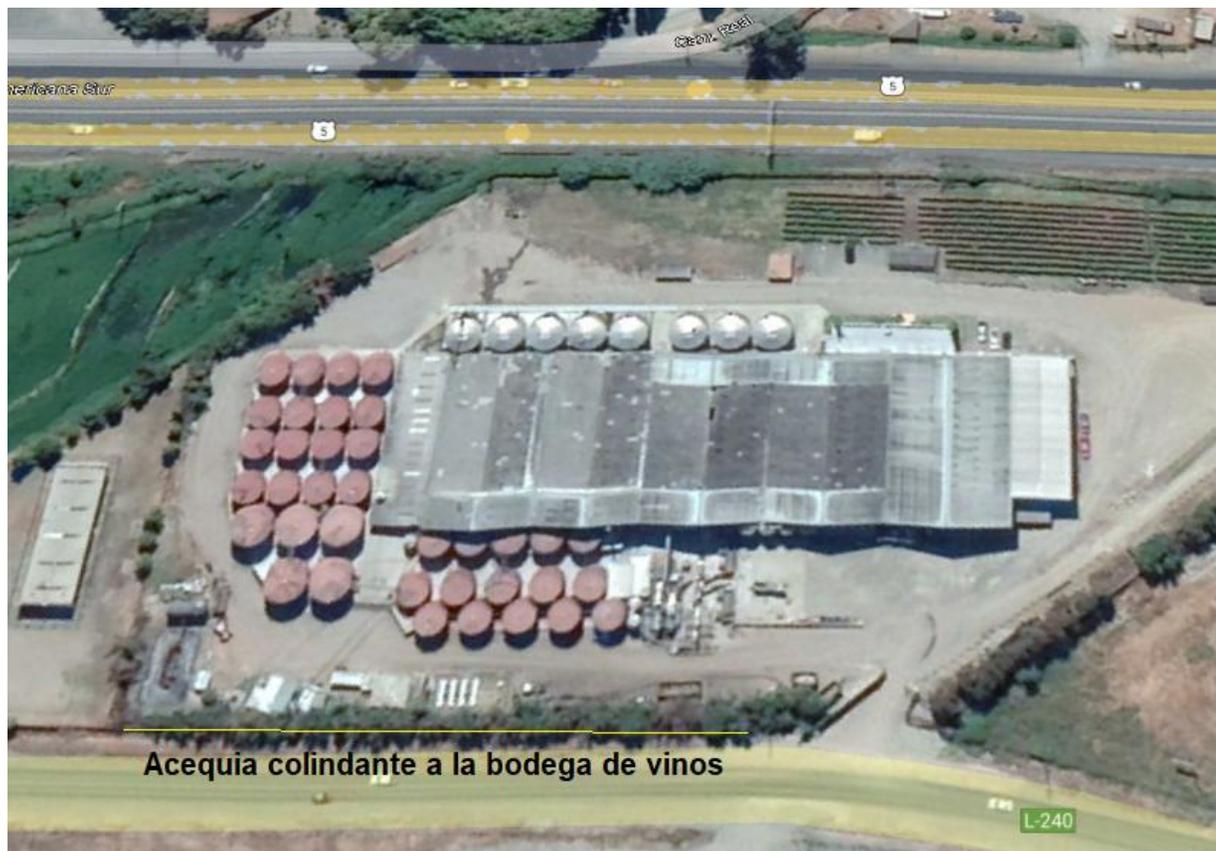
En relación con la observación 17 de la RES. EX. N° 4 / ROL D-035-2021, respecto a la contaminación de la acequia que se encuentra al poniente de la bodega de vino y del tranque de acumulación (costado de la ruta L-240), se debe aclarar, que no existe contaminación de los cursos de agua aledaños (en la actualidad y gran parte del año, no trae agua), tal como se muestra en las fotografías de registros:

Imagen satelital, de la bodega de vinos y de la acequia presente en el sector.

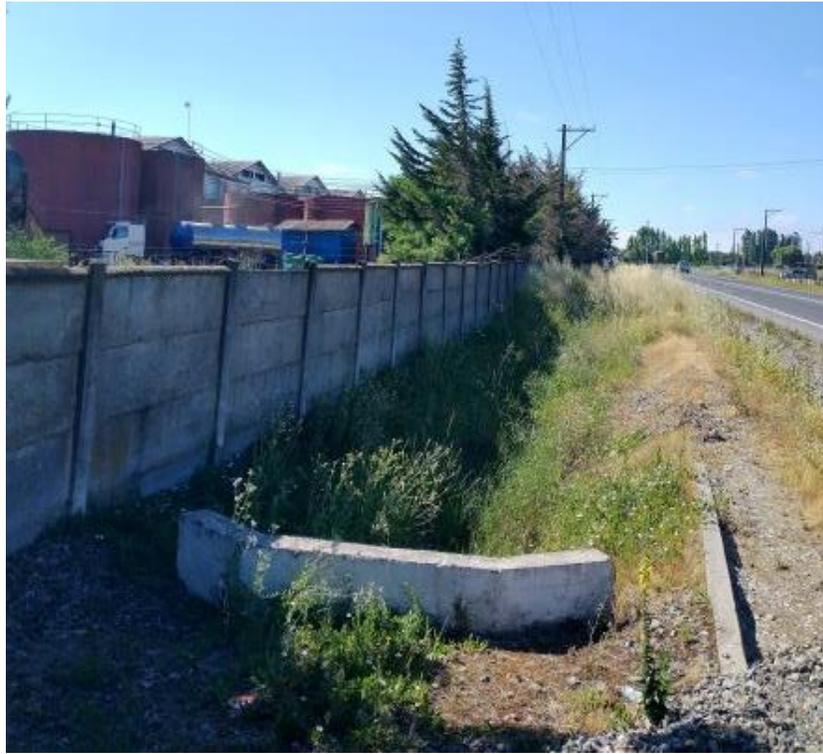
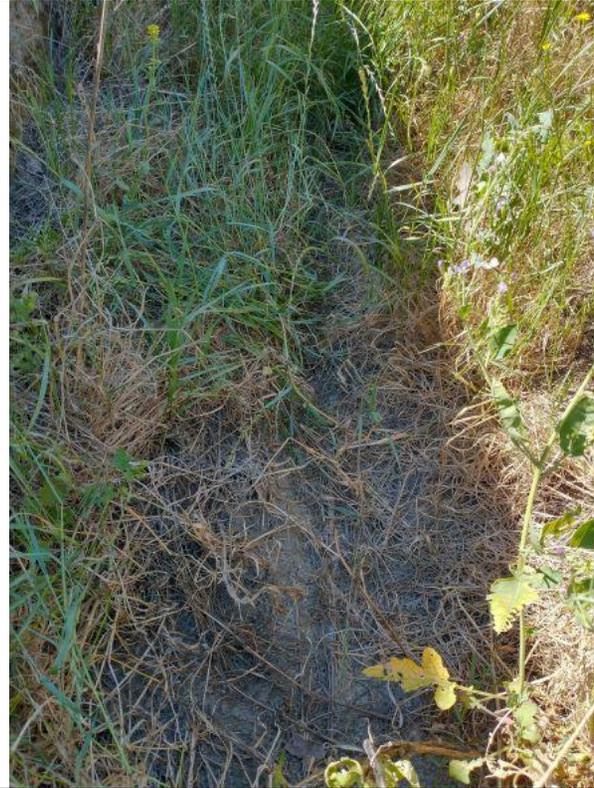
Fotografía 12.		Fecha: 18-11-2021		Fotografía 13.		Fecha: 18-11-2021	
Coordenadas UTM DATUM WGS 84 HUSO 19	Norte: 6.031.137	Este: 262.012		Coordenadas UTM DATUM WGS 84 HUSO 19	Norte: 6.031.137	Este: 262.012	
Descripción del medio Verificación: Acequia aladaña a la bodega de vinos. Colindante al terreno y al camino (RUTA L-240). No existe presencia de agua y sin ningún rastro de sedimento.				Descripción del medio de Verificación: Estado del suelo (fondo) del interior de la Acequia aladaña a la bodega de vinos. No existe presencia de agua y sin ningún rastro de sedimento.
