MAT.: 1) Presenta Programa de Cumplimiento refundido; 2) Acompaña documentos; 3) Solicita tener presente reserva de la información que indica.

REF.: Expediente Sancionatorio Rol N°D-132-2021.

RESPONDE E INCORPORA OBSERVACIONES FORMULADAS EN EL RESUELVO I DE LA RES. EX. N°3 AL PROGRAMA DE CUMPLIMIENTO DE EXPLODESA

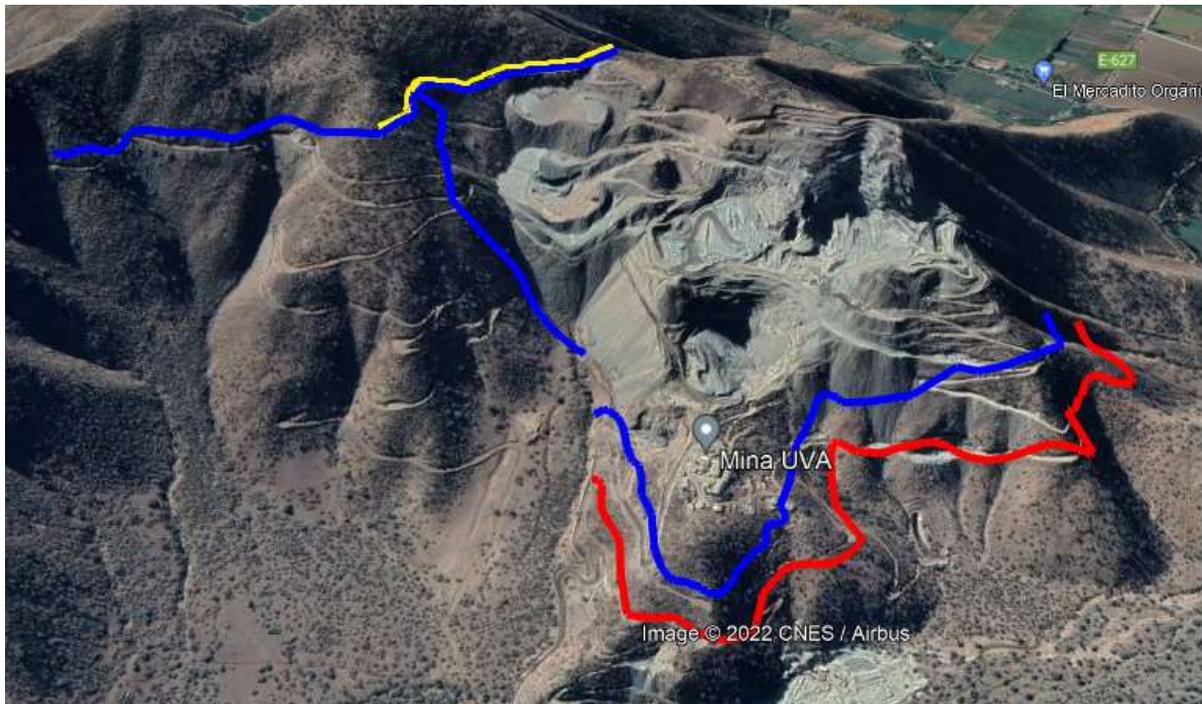
Considerando los fundamentos expuestos, se requiere modificar las obras de manejo de aguas según el trazado que se visualiza en la siguiente figura¹:

¹ Azul: Obras de manejo de aguas aprobadas por RCA 351/2016
Amarillo: Canal de cintura con adecuaciones propuestas.
Rojo: Canal interceptor con adecuaciones propuestas.

- Acción N° 8: Desarrollo de la ingeniería de detalle de las adecuaciones de las obras hidráulicas para el manejo de aguas en torno al Botadero de Estériles N°1, Rajo Tipo Cantera y Botadero de Estériles N°2 de Mina Uva, consistentes en un canal de cintura, un canal interceptor, un canal de derivación, y de obras auxiliares.
- Acción N°9: Presentación de consulta de pertinencia relativa a Proyecto “Adecuaciones de obras hidráulicas aprobadas por RCA 3151/2016 para el manejo de agua de Mina Uva” y obtención de pronunciamiento favorable
- Acción N°10: Presentación de solicitudes de modificación de Proyectos aprobados por Res. Ex. 1370/2019 y Res. Ex. 762/2020 de la DGA de Valparaíso y obtención de aprobación por parte de la misma autoridad.
- Acción N°11: Construcción de obras para el manejo de agua de Mina Uva modificadas.
