EN LO PRINCIPAL: Duce Recurso de Reposición; **PRIMER OTROSÍ:** Solicita suspensión del procedimiento administrativo; **SEGUNDO OTROSÍ:** Reserva de acciones; **TERCER OTROSÍ:** Forma de notificación.

REF: Expediente Sancionatorio D-175-2023.

Hernán Besomi Tomas, cédula de identidad número [REDACTED] en representación acreditada en autos de **EBCO S.A.**, [REDACTED] (en adelante “EBCO”), y en el contexto del procedimiento sancionatorio Rol D-175-2023 instruido por esta Superintendencia del Medio Ambiente (en adelante “SMA”) a Ud. respetuosamente expongo:

III. Errores e imprecisiones en que incurre la SMA en la evaluación de la ejecución del Programa de Cumplimiento

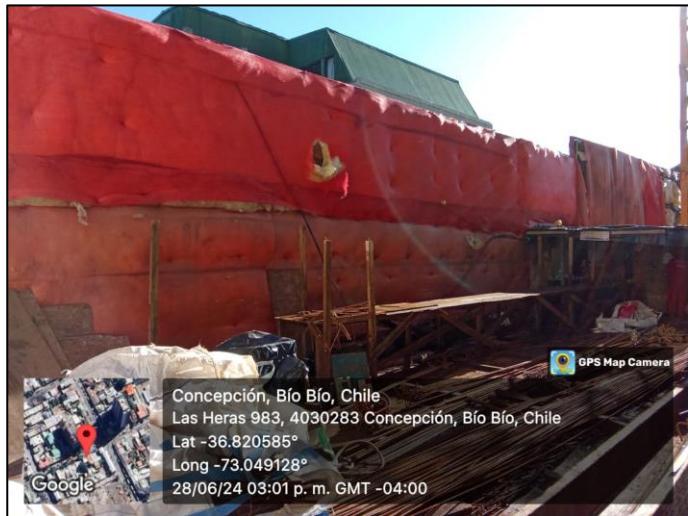
Imagen N°1: Barrera acústica instalada (1)

De forma complementaria, y en línea con lo expuesto en los párrafos anteriores, se acompañan a continuación fotografías fechadas y georreferenciadas, que dan cuenta de que las barreras acústicas fueron reinstaladas una vez concluida las labores de reemplazo del portón:

Esto fue efectuado inmediatamente después de que se ejecutara el reemplazo del portón y se constata en las Imágenes N°1 y 2 del presente.

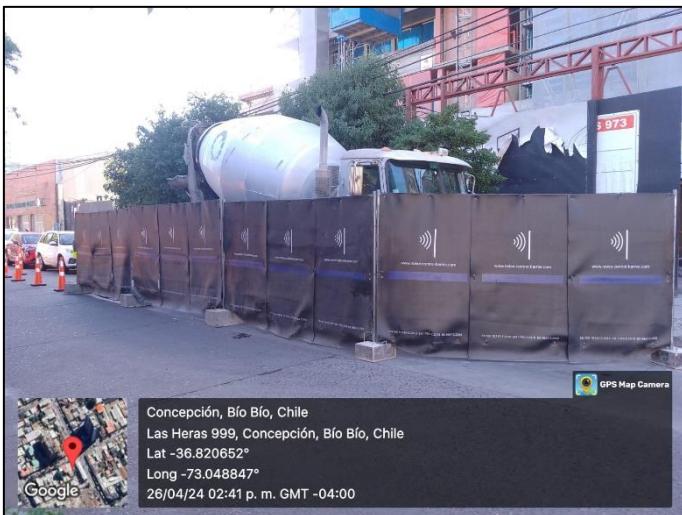
Imagen N°3: Barreras acústicas flexibles (1)

Tal como se aprecia en la fotografía que se acompaña en el IFA en comento, a la fecha de la inspección, se encontraba en construcción, la losa de los pisos 16 y 17 y se habían retirado las barreras flexibles, para proceder con su instalación en los pisos siguientes. Ello queda graficado en que la propia SMA constata que las barreras flexibles se encontraban dispuestas en el piso, frente a los vanos, las que habían sido retiradas, dado que se procedería, en esos sectores con la instalación de ventanas definitivas (termo paneles), los que por sus características permiten la aislación del ruido.

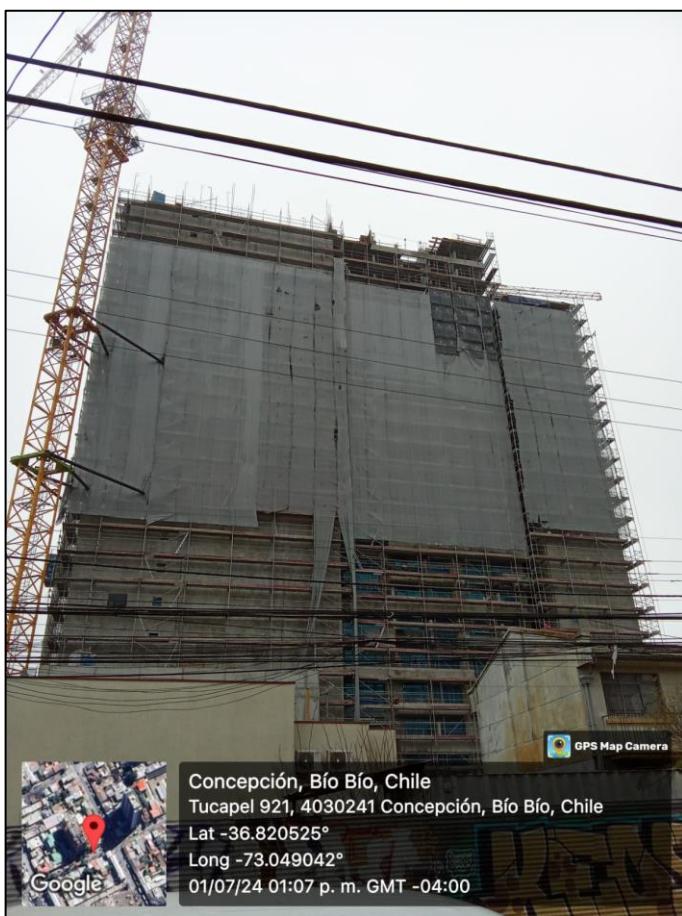
Imagen N°5: Barreras acústicas flexibles (3)

Lo anterior, se evidencia en las Imágenes N°5 y 6, donde se observa que los termo paneles de los pisos inferiores se encuentran instalados, registros fotográficos tomados a solo días de la inspección ambiental realizada por la SMA.

Lo expuesto, da cuenta de que la ausencia puntual de las barreras flexibles en la fecha en que la SMA realizó la inspección ambiental, obedeció a un hecho aislado, toda vez que, como se ha acredita en las imágenes ya referidas, su ausencia obedeció a que se encontraba en planificación, dentro de las labores programadas del proyecto, la instalación de termo paneles, circunstancia operacionalmente incompatible, vale decir, con la permanencia de las barreras flexibles.

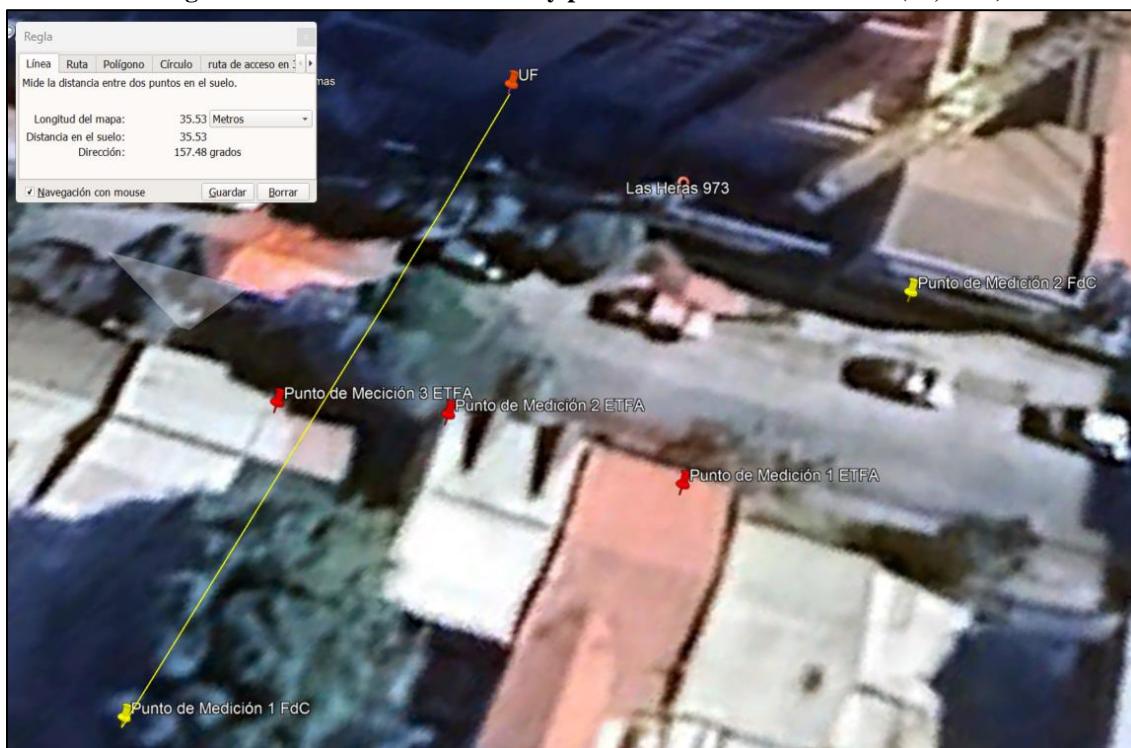
Imagen N°7: Distancia entre fuente y punto de medición N°1 FdC. (35,53 m)

En las siguientes imágenes es posible comparar la distancia entre la fuente (UF) y los puntos de medición considerados en la segunda medición realizada por la ETFA el 8 de enero de 2024:

Según se puede apreciar, **los puntos de medición escogidos por la ETFA se encuentran más cercanos a la fuente que aquellos puntos de medición correspondientes a la medición realizada con ocasión de la Formulación de Cargos**, priorizando aquellos casos que se encuentren mayormente expuestos al ruido de la fuente emisora evaluada.
