MEMORÁNDUM N°028

MAT. : Solicita Medida Urgente y Transitoria que indica

FECHA : 6 de julio de 2020

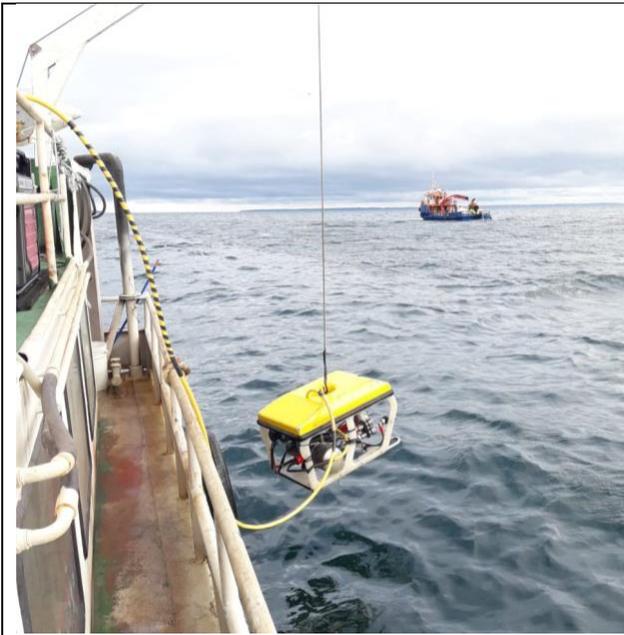
Imagen N°1: Equipo ROV sumergible, para visualización del módulo de cultivo siniestrado del CES Caicura.

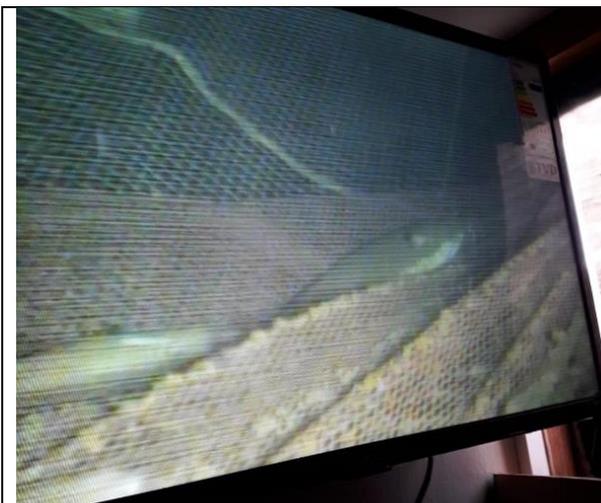
Imagen N°3: Se aprecia entre las redes, peces muertos.

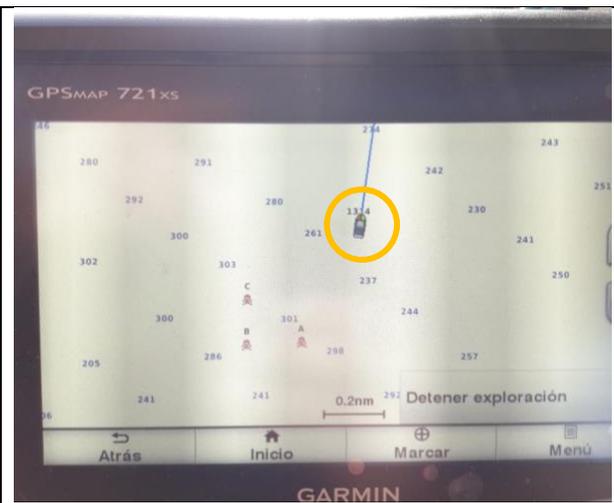
Imagen N°4. Se puede observar en círculo amarillo ubicación de la embarcación trabajando sobre el modulo de cultivo hundido. Así mismo, se aprecia con las marcas A, B y C, la ubicación original de la concesión. El desplazamiento sería de unos 800 m.
