**MEMORANDUM OF. SMA TARAPACÁ N° 05/2023**

**MAT. : SOLICITA MEDIDA PROVISIONAL PRE PROCEDIMENTAL PARA CONSTRUCCIÓN  
HABITACIONAL Y COMERCIAL SAGASCA CON MANUEL PLAZA - IQUIQUE**

**FECHA : 30 DE MARZO DE 2023.**

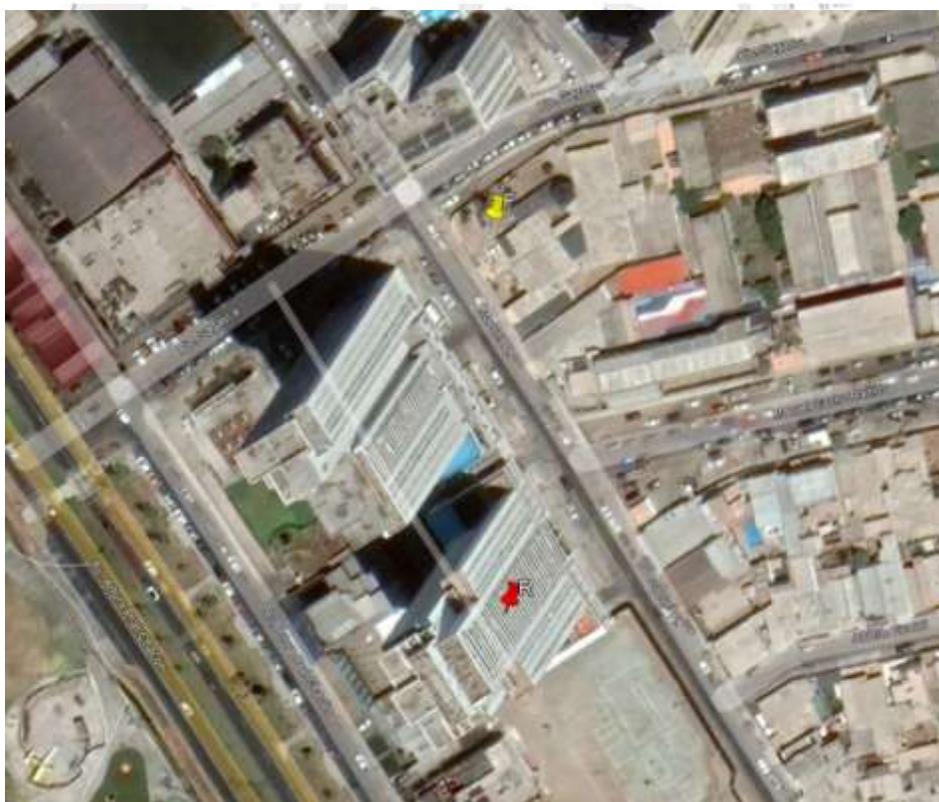
Figura N°1: Ubicación de la UF y Receptor.

En atención a la presentación realizada, personal de la Superintendencia del Medio Ambiente concurrió el día 29 de marzo de 2023 al domicilio indicado en la denuncia, ubicado en Calle Manuel Plaza N°2995, comuna de Iquique, con el objeto de realizar una medición de ruido de acuerdo a las disposiciones del D.S. N°38/2011 MMA. Las referidas actividades constan en el Acta de Inspección Ambiental respectiva, cuyos datos fueron registrados en las fichas que conforman el reporte técnico. Ellas dan cuenta de que el receptor se encuentra ubicado en la denominada zona "G Barrio Sur 1. Centro Playa Brava", homologable a la Zona II del D.S. N°38/2011 MMA. Igualmente da cuenta de que la medición fue realizada en período diurno, en un punto de medición externo (ver Figura 1).

**FICHA DE GEORREFERENCIACIÓN DE MEDICIÓN DE RUIDO**

DATUM	WGS84	Huso	19S
Fuente	Símbolo	Nombre	Coordenadas
	FE	Inmobiliaria Bulnes SpA	N 7760962
			E 381021

Símbolo	Nombre	Coordenadas	
R1	1	N	7760962
		E	381021
