MEMORÁNDUM N° 23/2025

MAT.: SOLICITA MEDIDA PROVISIONAL PRE PROCEDIMENTAL UF Construcción Inmobiliaria Río
Quiapo Grumete Bolados 178

Fecha: 21 DE AGOSTO DE 2025

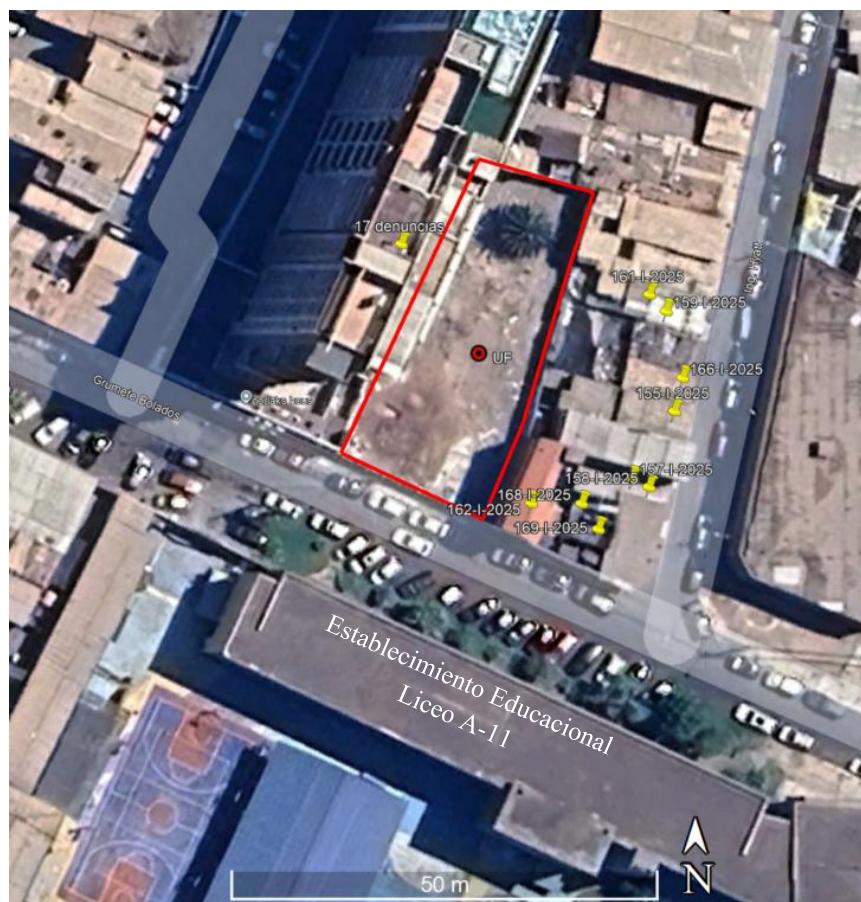
Figura N°1: Georreferenciación de denuncias y UF.

La georreferenciación de las denuncias recibidas, respecto a la UF, se presenta en la Figura 1.

De las 26 denuncias recibidas, 17 fueron presentadas por residentes del edificio aledaño, el cual cuenta con 126 departamentos, y 9 fueron presentadas por residentes de las viviendas ubicadas al este del proyecto (Ver Figura 1).

Relevante resulta destacar que, en el entorno del proyecto, se ubica un establecimiento educacional, precisamente en la vereda sur frente al proyecto (Ver Figura 1), correspondiente al Liceo A-11 de Iquique, el cual se ubica a aproximadamente 15 metros de las obras.
