**ORDENA MEDIDA PROVISIONAL PRE-  
PROCEDIMENTAL QUE INDICA**

**RESOLUCIÓN EXENTA N° 1369**

**29 OCT 2018**

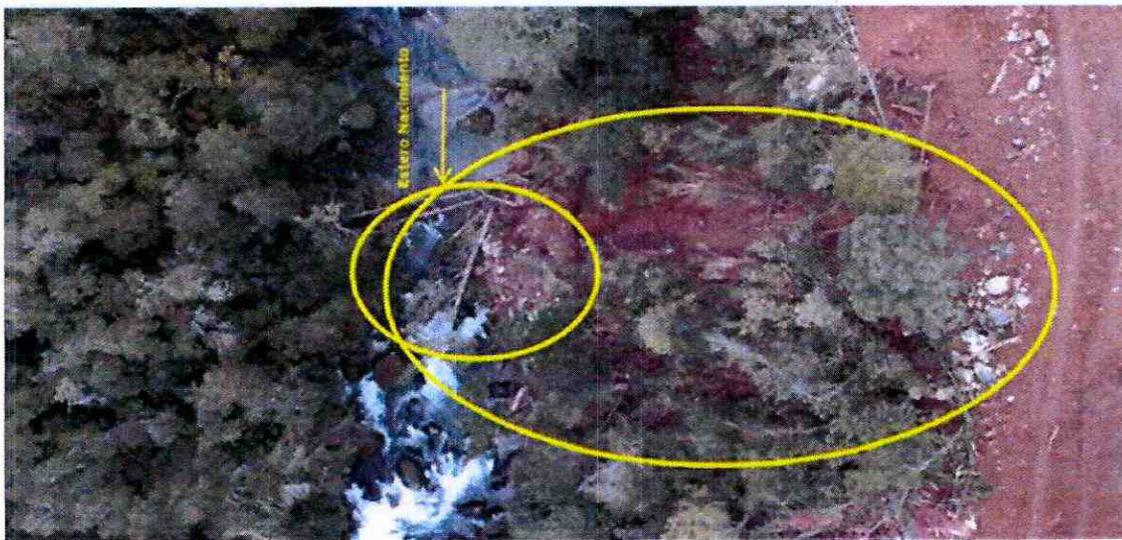
17. En efecto, durante el desarrollo de la fiscalización, la DGA observó los trabajos de construcción de un acueducto en un tramo de 560 metros de largo, por lo que ha significado la total intervención de las quebradas que confluyen al Estero Nacimiento. La intervención se tradujo en una quebrada fue completamente eliminada, mientras que otras quebradas estaban totalmente cubiertas con gran cantidad de material proveniente del escarpe (tierra, piedras, árboles y rocas). Dichas quebradas están con escurrimiento, sin embargo, a raíz de las intervenciones, las aguas no pueden hacer confluencia con el Estero Nacimiento. En tanto, por la ribera izquierda del Estero Nacimiento, los trabajos generaron un derrumbe de material que eventualmente fue evacuado producto del escurrimiento del agua, visualizándose en partes, el material sobre rocas y la ribera misma.

**Fotografía N°1. Material caído a Estero Nacimiento (árboles, rocas y piedras).**

34. Sin embargo, en este caso la elusión al SEIA no es el único antecedente que nos permite justificar las medidas provisionales, pues en este caso es evidente que la ejecución de obras que no están autorizadas, se han traducido en la afectación de 3 quebradas, y en un constante vertimiento de material sobre el Estero Nacimiento, que están afectando el libre escurrimiento de las aguas y poniendo en riesgo al medio ambiente y la salud de la población.

- a) Retirar el material resultante de las actividades involucradas en la instalación del acueducto y obras asociadas de la zona aledaña al acueducto y zona aledaña al Estero Nacimiento, a objeto de evitar una posible afectación al estero que se pueda generar por el posible deslizamiento de material. El retiro del material, se debe realizar en un plazo de 15 días hábiles contados desde la notificación de la presente resolución. Dentro de este mismo plazo, se debe presentar un Informe que detalle la cantidad de material retirado, la empresa contratada para estos efectos, y el destino final del material, adjuntado fotografías georreferenciadas y los medios de verificación que sean pertinentes.

- b) Implementar sistema de control de taludes que sirva para la retención de tierra, rocas y material vegetal que puedan desprenderse del sector del trazado del acueducto. El sistema de control de taludes se debe realizar en un plazo de 15 días hábiles contados desde la notificación de la presente resolución, y dentro de este mismo plazo, se debe presentar un Informe que detalle las obras que fueron construidas, sus especificaciones técnicas, y la empresa contratada para estos efectos, adjuntado fotografías georreferenciadas y los medios de verificación que sean pertinentes.

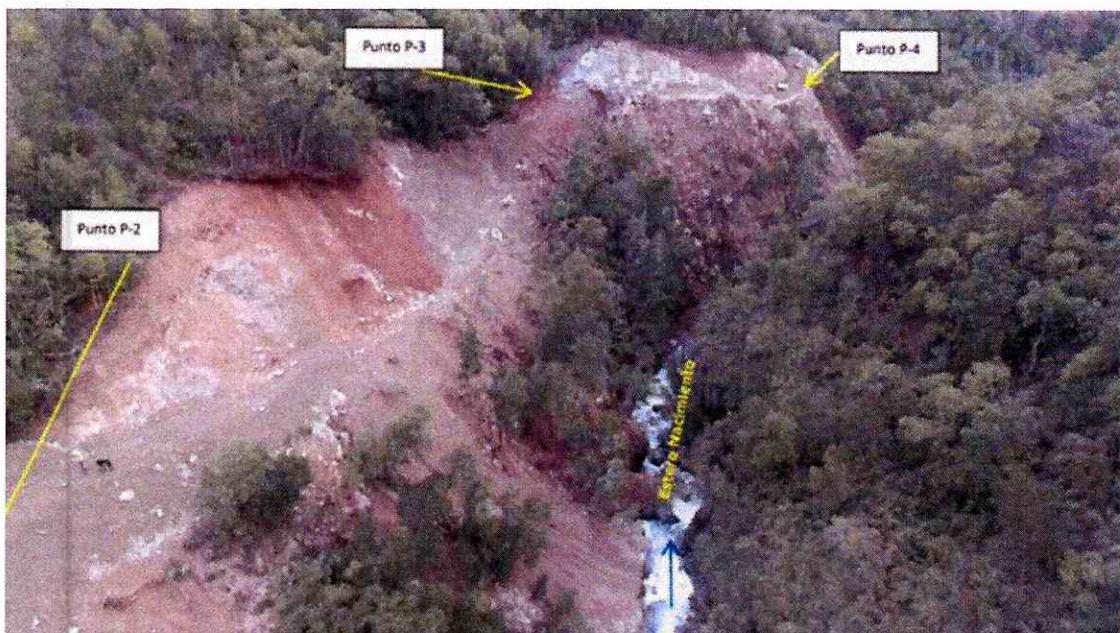
16. El 25 de septiembre de 2018, la DGA fiscalizó las obras en cuestión, constatándose en 6 puntos distintos, obras y labores de modificación de cauce con distintos grados de intervención, que han afectado al Estero Nacimiento y una serie de quebradas que confluyen hasta su cauce.

Fotografía N°3. Ubicación aproximada de puntos inspeccionados (imagen de 25 de septiembre 2018). Vista Norte Sur.
