**ORDENA MEDIDAS URGENTES Y TRANSITORIAS QUE  
INDICA A SALMONES BLUMAR S.A., EN EL MARCO DE LA  
OPERACIÓN DEL CES CAICURA**

**RESOLUCIÓN EXENTA N° 665**

**SANTIAGO, 22 de marzo de 2021**

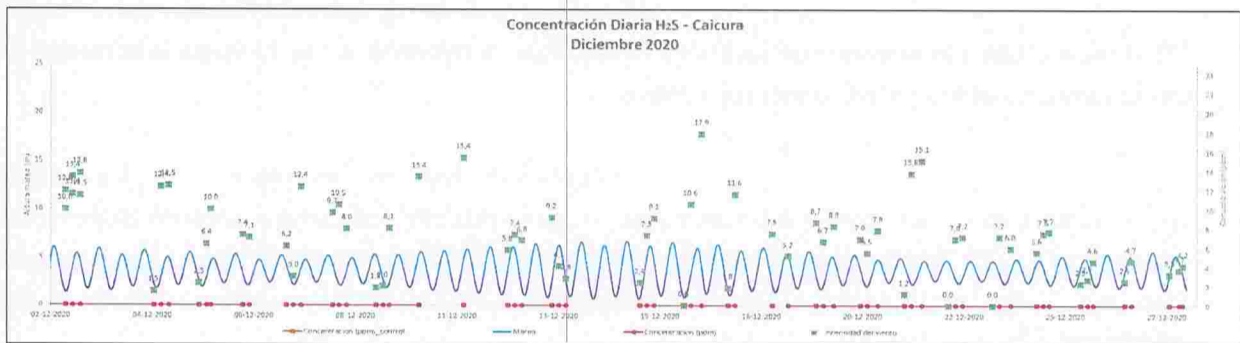
Gráfico de concentraciones diarias de H<sub>2</sub>S, del mes de diciembre (Fuente: REPORTE DE CONTINGENCIA – S. Blumar, lunes 28 de diciembre de 2020)

(iv) **Ácido Sulfhídrico H<sub>2</sub>S.** Se ha continuado con el monitoreo de Ácido Sulfhídrico (H<sub>2</sub>S) en la zona siniestrada con equipo manual Monitor Monogas Altair Standar de H<sub>2</sub>S, obteniendo valores de 0 PPM en el sector del siniestro, y de 0 PPM en el punto de control fuera del sector del siniestro, durante el mes de diciembre. Estos valores se mantienen por debajo de la concentración ambiental máxima permitida según protocolo de seguridad, de la Asociación Chilena de Seguridad - ACHS<sup>1</sup>.

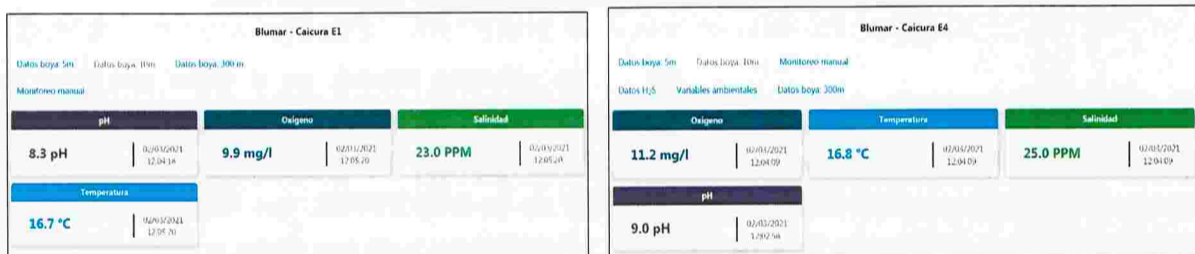
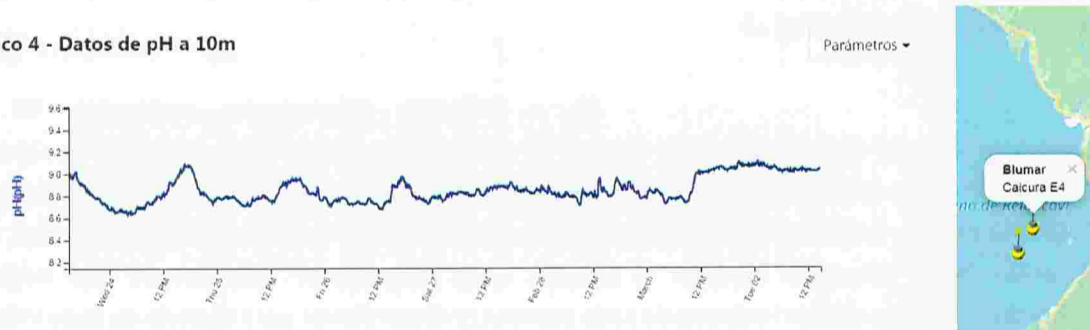
Gráfico 4 - Datos de pH a 10m

(i) **Conexión en línea con sensores INNOVEX.** A los 2 sensores de Oxígeno disuelto, Temperatura, pH y Salinidad de los 5 y 10 de profundidad, se ha sumado un tercero a los 300 m de (actualmente midiendo Oxígeno disuelto y Temperatura) en cada una de las estaciones E1 (Caicura 1) y E4 (Caicura 4). Los reportes generan datos en línea y gráficos en la plataforma denominada OCEANA Datamet, como los siguientes, extraídos el 02 de marzo del presente año, que se visualizan de la siguiente manera:

Gráfico 13 - Otros datos de monitoreo

(ii) **Resultados de pH y oxígeno disuelto.** De lo anterior, los registros de la semana comprendida entre el 26 de febrero y 2 de marzo muestran en la estación E-4, a los 10 m (Gráfico 4), fluctuaciones de pH, alcanzando un valor de 9. Por otra parte, la misma estación, a los 300 m, indica variaciones de oxígeno disuelto (Gráfico 13), llegando a mínimos de **0,5 mg/l** y máximos de **5,3 mg/l**. Finalmente, dicha plataforma además contiene información de otras variables ambientales, como la presencia y extensión (radio) de aceite, coloración de agua, olores y H<sub>2</sub>S.

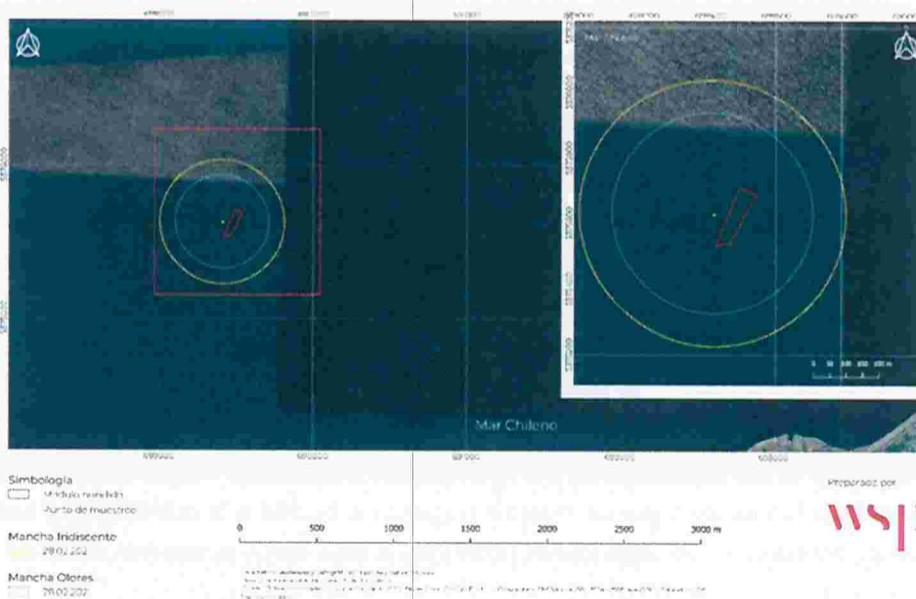
Durante el día 28 de febrero de 2021, se evidencia la presencia de 1 ave en la superficie del sector del hundimiento del módulo y pequeñas manchas iridiscentes y difusas en algunos puntos dentro de un radio de 400 metros, medido sobre la superficie del módulo hundido. Además, se perciben olores a 300 m aproximadamente del sitio estudiado.

La siguiente imagen esquematiza las regiones con presencia de olores y mancha iridiscente presentes el día 28 de febrero de 2021 (Fuente: REPORTE DE CONTINGENCIA – S. Blumar, 01 de marzo de 2021):

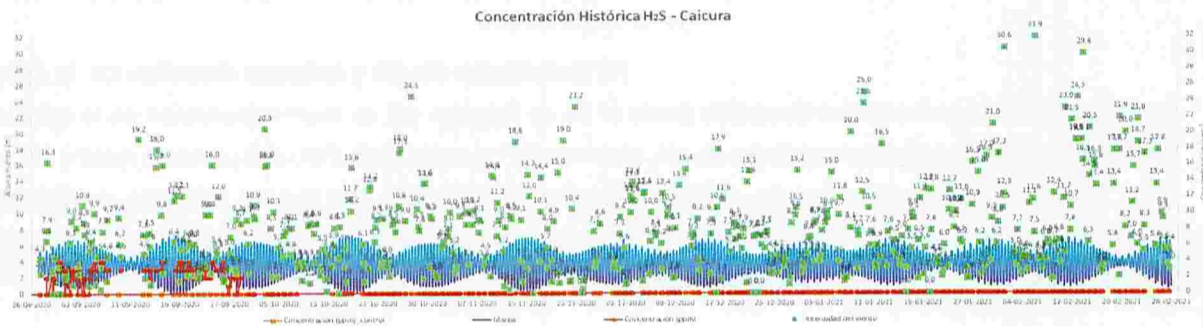
(iv) **Ácido Sulfhídrico.** Por otra parte, se ha continuado con el monitoreo de Ácido Sulfhídrico (H<sub>2</sub>S) en la zona siniestrada, con equipo manual Monitor Monogas Altair Standar de H<sub>2</sub>S, obteniendo valores de 0 PPM en el sector del siniestro, y de 0 PPM en el punto de control fuera del sector del siniestro, durante el mes de febrero de 2021. Estos valores se mantienen por debajo de la concentración ambiental máxima permitida según protocolo de seguridad, de la Asociación Chilena de Seguridad - ACHS.

La siguiente imagen grafica las concentraciones diarias histórica de (H<sub>2</sub>S) (Fuente: REPORTE DE CONTINGENCIA – S. Blumar, 01 de marzo de 2021):
