**RESUELVE PROCEDIMIENTO ADMINISTRATIVO
SANCIONATORIO ROL D-096-2018 Y ORDENA
MEDIDAS URGENTES Y TRANSITORIAS EN CONTRA DE
INTERCHILE S.A.**

RES. EX. N° 1820

3° El Proyecto LTE Cardones - Polpaico contempla una línea de transmisión eléctrica de alto voltaje en doble circuito, así como las subestaciones que permiten modificar el nivel de tensión necesario para su interconexión al Sistema Interconectado Central. Esta línea se ubicaría entre la subestación Cardones, en las cercanías de Copiapó, y la subestación Polpaico; mediría aproximadamente 753 kilómetros y se subdividiría en tres secciones, tramos o lotes: i) El lote o tramo 1, denominado Cardones-Maitencillo, va desde una nueva subestación a ser construida en las cercanías de la actual subestación Cardones y una nueva subestación a ser construida en las cercanías de la actual subestación Maitencillo cerca de Vallenar; ii) El lote o tramo 2 denominado Maitencillo-Pan de Azúcar, va desde la nueva subestación Maitencillo, hasta una nueva subestación Pan de Azúcar a construir, en el radio aproximado de 16 km de la subestación Pan de Azúcar existente, ubicada en Coquimbo; y iii) El lote o tramo 3 denominado Pan de Azúcar-Polpaico,

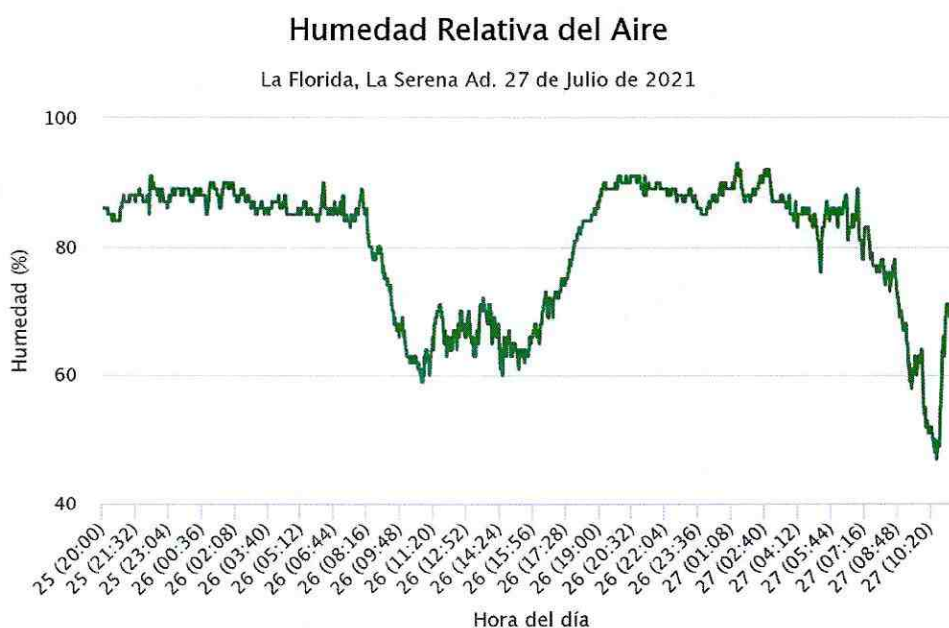
Imagen 1. Variación de la humedad relativa del aire entre los días 25 a 27 de julio de 2021, en Estación Meteorológica La Florida (290004), comuna de La Serena.

159° En este contexto, la siguiente imagen, obtenida desde el sitio web de la Dirección Meteorológica de Chile, permite apreciar la variación de la humedad relativa del aire entre el día 25 de julio de 2021 a las 20:00 y el día 27 de julio de 2021, a las 10:20, en la estación meteorológica La Florida, ubicada en la comuna de La Serena, a aproximadamente 9 km del sector de Altovalso³³. De esta forma, es posible apreciar que para el día 26 de julio, a partir de aproximadamente las 09:00, la humedad relativa del aire comienza a descender pronunciadamente, alcanzando su punto más bajo aproximadamente a las 11:00; en tanto que para el día 27 de julio se aprecia una tendencia similar.

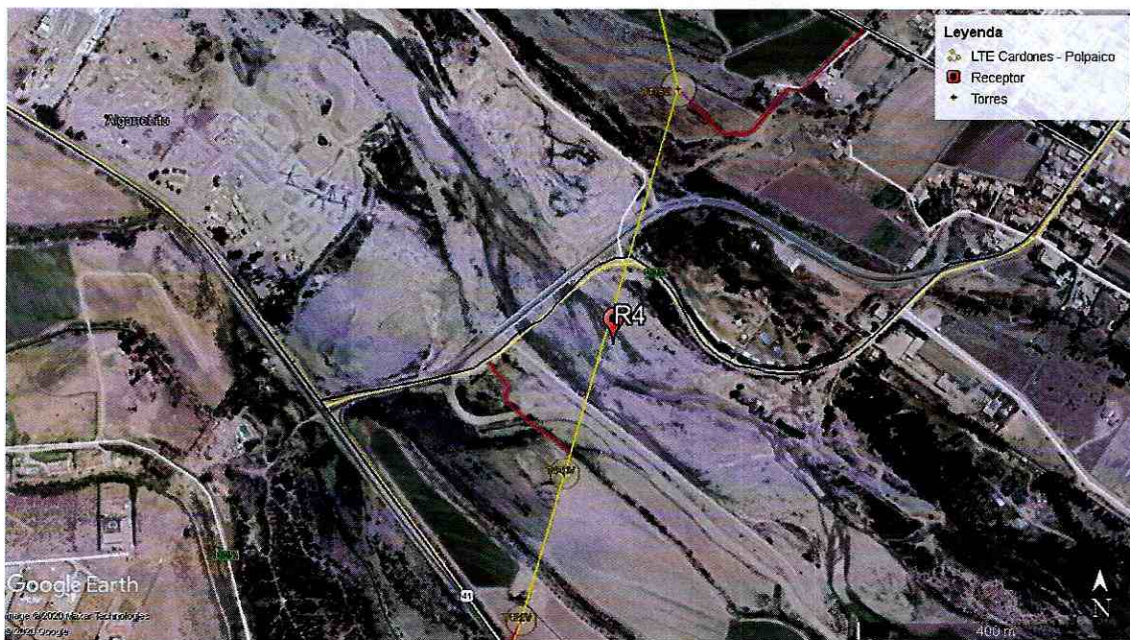
Imagen 2. Ubicación de receptor R4.

180° En relación a lo indicado, el artículo 6 del D.S. N° 38/2011, define en su numeral 19 como receptor a *“toda persona que habite, resida o permanezca en un recinto, ya sea en un domicilio particular o en un lugar de trabajo, que esté o pueda estar expuesta al ruido generado por una fuente emisora de ruido externa”*. Al respecto, en la **Imagen 2** es posible observar que, efectivamente, el punto de medición R4 no corresponde a un recinto que pueda constituir domicilio particular, lugar de trabajo u otro similar, y en consecuencia no cumple las condiciones para ser considerado un receptor para efectos del cumplimiento del D.S. N° 38/2011. De conformidad a lo expuesto, se descartará la excedencia constatada en el referido punto.

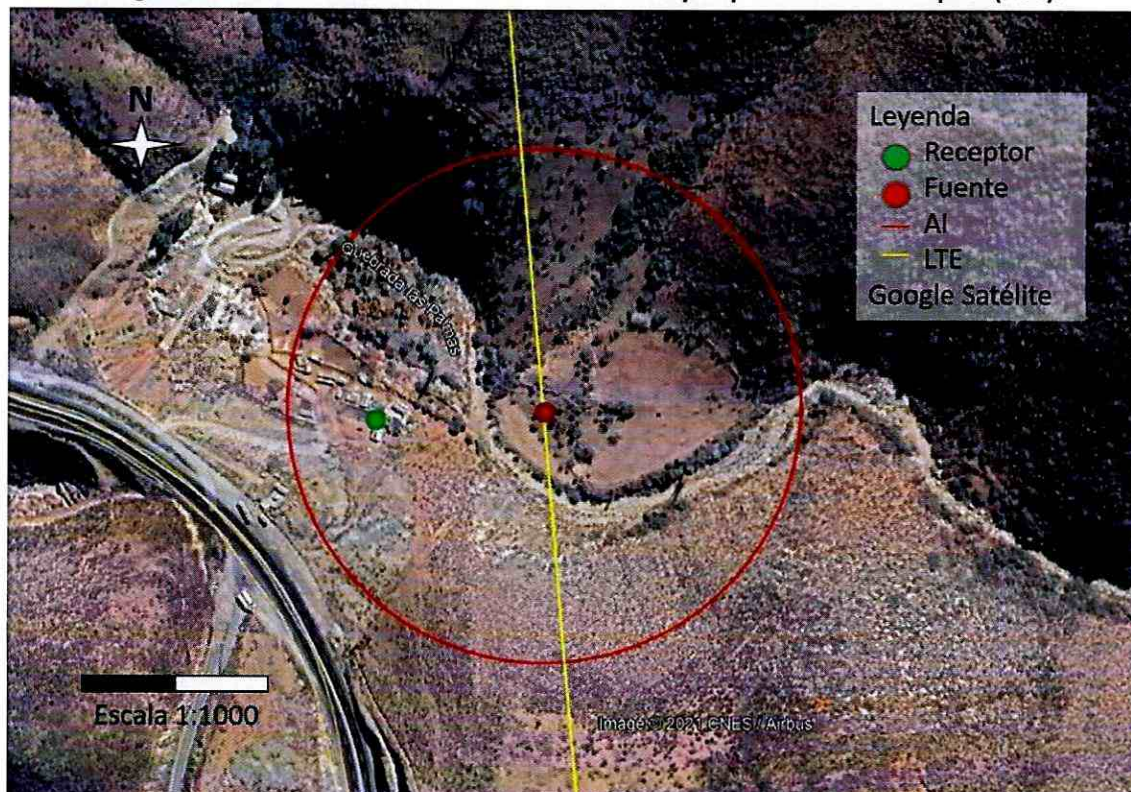
Imagen 3. Intersección asentamientos observados y AI promedio en receptor (R58).

285° En segundo término, se procedió entonces a interceptar dicha AI con la información de la cobertura de los asentamientos humanos, para las regiones de Coquimbo y Valparaíso, con lo cual se obtuvo el número total de personas existentes en cada una de las intersecciones entre los asentamientos observados y el AI, bajo el supuesto de que la distribución de la población determinada para cada asentamiento es homogénea, tal como se presenta en la siguiente imagen:

286° A continuación, se presenta la información correspondiente a cada lugar de emplazamiento de los receptores afectados del AI definida, indicando: receptores, horario de ocurrida la excedencia, NPC medido, límite normativo, excedencia dB(A), número de casas dentro del AI promedio estimada, número de personas afectadas, considerando un promedio de 4 personas por casa habitada. Asimismo, se indica la cantidad estimada de personas que pudieron ser afectadas, determinada a partir de proporción del AI sobre el área total, bajo el supuesto que la distribución de la población determinada para cada casa habitada es homogénea. Cabe recalcar, que para efectos de simplificar la estimación de la población, en los receptores donde existía más de una excedencia se contempló la de mayor superación, esto ocurrió en los receptores R30, R32, R58, C, R59, R71 y R80.
