**ORDENA MEDIDAS PROVISIONALES  
PROCEDIMENTALES QUE INDICA A LA I.  
MUNICIPALIDAD DE VALDIVIA EN RELACIÓN AL  
VERTEDERO MORROMPULLI**

**RESOLUCIÓN EXENTA N° 924**

**Santiago, 14 de junio de 2024**

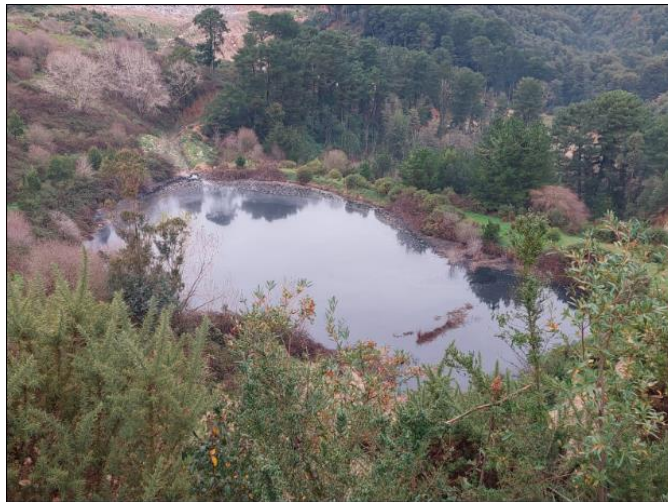
**Imagen N°1:** Laguna de lixiviados del Vertedero Morrompulli

5° El vertedero Morrompulli cuenta con una laguna de lixiviados, la cual no forma parte de la RCA N° 614/2001, la que tiene una forma y profundidad irregular que no se encuentra impermeabilizada y cuyo objetivo principal es la captación de los lixiviados desde las distintas zonas, en especial del frente activo de trabajo. En la siguiente imagen se puede apreciar la referida laguna de lixiviados:

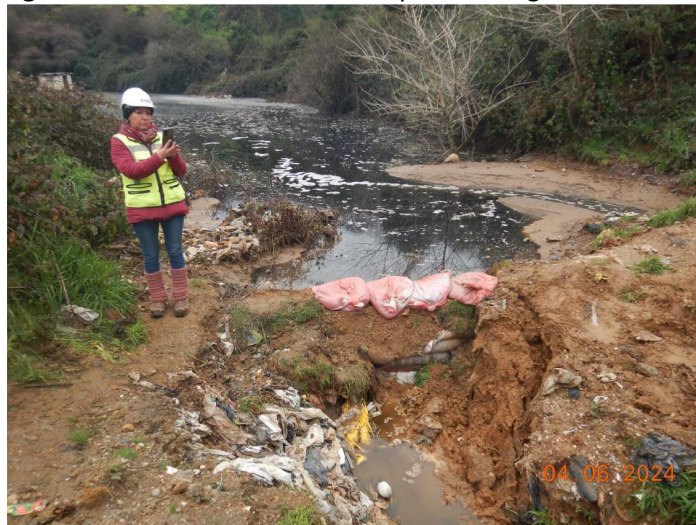
**Imagen N°2:** Desmoronamiento de pretil de laguna de lixiviados

- (i) Una regleta que permite registrar el nivel de espejo de agua, la cual marcaba alrededor de 0,80 metros.
- (ii) Hacia el sector Este de la laguna de lixiviados se constató el desmoronamiento del pretil de contención, y rotura de una longitud entre 1,5 a 2 metros, la que se encontraba siendo reparada por trabajadores de la empresa Servimar Ltda., mediante la implementación de sacos rellenos con tierra.
- (iii) En el mismo sector del desmoronamiento o pretil se constató la existencia de otros sacos a mayor profundidad, que habían sido instalados hace aproximadamente 2 meses, según lo informado por personal de la empresa. La siguiente imagen ilustra el sector donde se produjo el desmoronamiento de la laguna de lixiviados:

2. Reparar y reforzar el sector de talud dañado de la laguna de lixiviados.

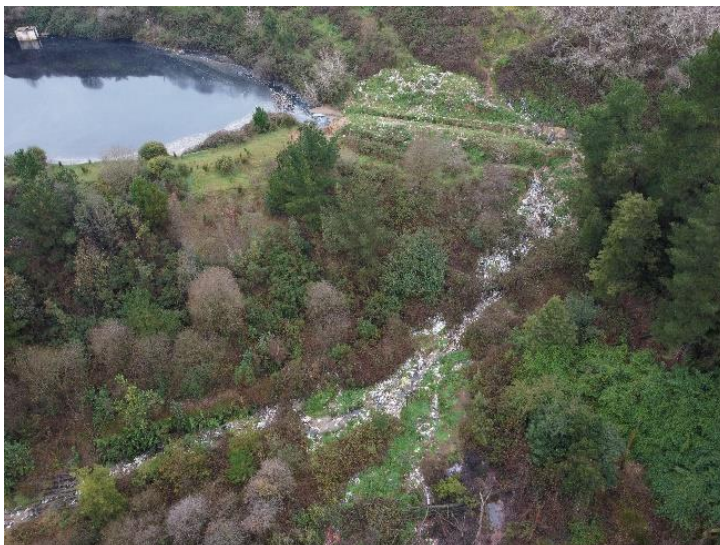
**Imagen N°3:** Sector de escurrimiento de los lixiviados desde la laguna hacia el estero El Mosco

- (iv) Aguas abajo de los trabajos de contención, por la ladera, se observó la apertura de una especie de canal que es por donde escurrió el lixiviado, hacia el estero El Mosco, erosionando el terreno y dejando al descubierto los Residuos Sólidos Domiciliarios (en adelante, "RSD") del sector de sellado que data del año 2014.

3. Realizar la limpieza y retiro de los residuos sólidos derramados producto del desborde de la laguna de lixiviados hacia el estero El Mosco.

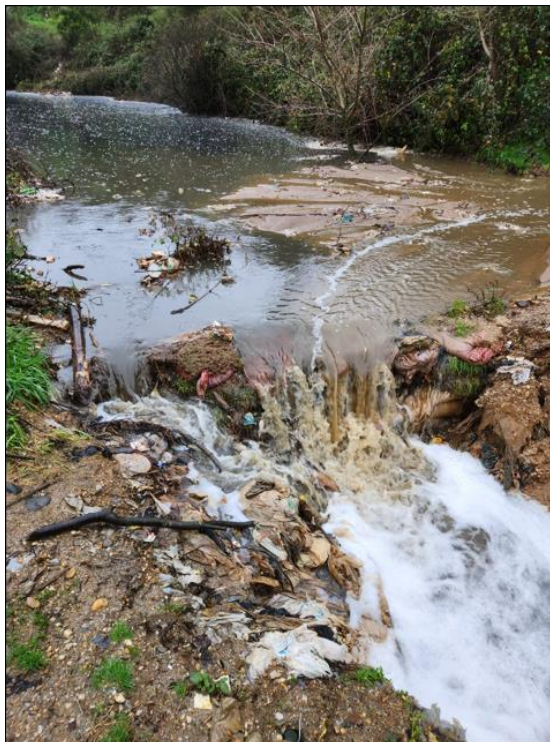
**Imagen N°4:** Rebalse de laguna de lixiviados

- (ii) En el sector Este inspeccionado con anterioridad, se constató el rebalse de la laguna de lixiviados, persistiendo la descarga no controlada de lixiviados en dirección al estero El Mosco, así como también de lixiviados provenientes del frente activo donde se disponen los RSD que arriban al vertedero Morrompulli.

- (iii) Se identificaron dos corrientes que presentan tonalidades distintas, siendo café claro aquellos lixiviados provenientes del frente activo, y café oscuro los lixiviados existentes en la laguna. Ambas corrientes se unen en el sector de rebalse del muro de contención, generando una descarga unificada de lixiviados hacia el estero El Mosco.

- (iv) En la siguiente imagen se aprecia el sector de la laguna donde los lixiviados se unen a la corriente proveniente del frente activo del vertedero, para escurrir hacia el estero El Mosco:

1. Proceder al inmediato manejo de los lixiviados, para tener una capacidad de acopio en la laguna de acumulación que permita que los líquidos existentes, así como los que ingresan a ella estén correctamente contenidos.
