**ORDENA MEDIDAS URGENTES Y TRANSITORIAS QUE  
INDICA A LA I. MUNICIPALIDAD DE VALDIVIA EN  
RELACIÓN AL VERTEDERO MORROMPULLI**

**RESOLUCIÓN EXENTA N° 1910**

**SANTIAGO, 09 de octubre de 2024**

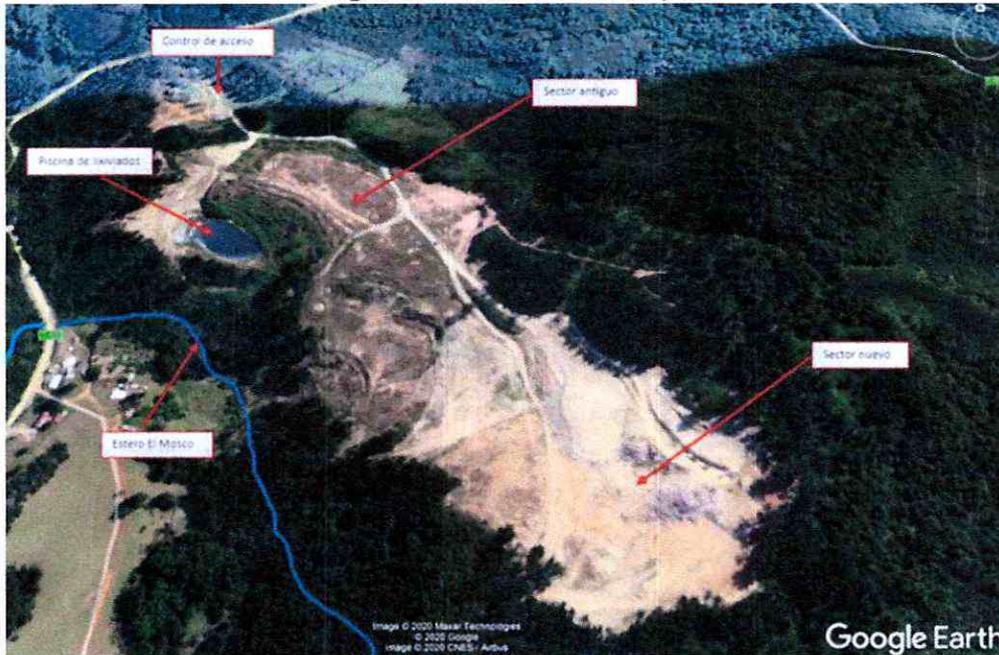
**Imagen 1: Vertedero Morrompulli**

5° La superficie del proyecto comprende 4 hectáreas dentro de un predio de 46,82 hectáreas, de propiedad de la Municipalidad, de acuerdo a la siguiente imagen, que refleja su situación actual:

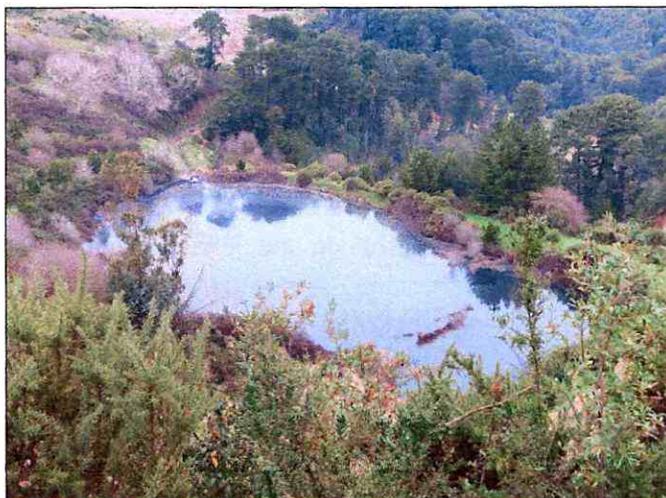
**Imagen N°2:** Laguna de lixiviados del Vertedero Morrompulli

6° Cabe señalar que el vertedero Morrompulli cuenta con una laguna de lixiviados, la cual no forma parte de la RCA N° 614/2001, la que tiene una forma y profundidad irregular, con un volumen aproximado de 18.692,49 m<sup>3</sup><sup>1</sup>, la que no se encuentra impermeabilizada y cuyo objetivo principal es la captación de los lixiviados desde las distintas zonas, en especial del frente activo de trabajo. En la siguiente imagen se puede apreciar la referida laguna de lixiviados:

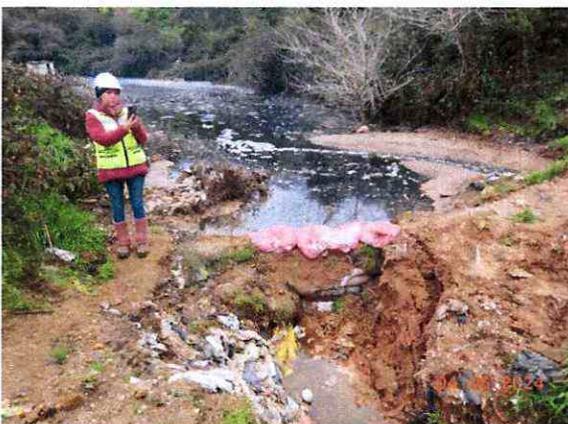
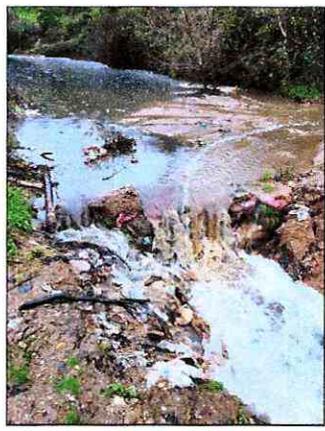
- (i) Una regleta que permite registrar el nivel de espejo de los lixiviados, la cual marcaba alrededor de 80 centímetros.
- (ii) Hacia el sector Este de la laguna de lixiviados se constató el desmoronamiento del pretil de contención, y su rotura en una longitud entre 1,5 a 2 metros, la que se encontraba siendo reparada por trabajadores de la empresa Servimar Ltda., mediante la implementación de sacos rellenos con tierra.
- (iii) Aguas abajo de los trabajos de contención, por la ladera, se observó la apertura de una especie de canal que es por donde escurrió el lixiviado, hacia el estero El Mosco, erosionando el terreno y dejando al descubierto los Residuos Sólidos Domiciliarios (en adelante, "RSD") del sector de sellado que data del año 2014.

- (i) El único sistema de medición con que cuenta la laguna de lixiviados – regleta- da cuenta de un aumento del volumen, marcando 115 centímetros, producto de las altas precipitaciones producidas en la Región de Los Ríos.

- (ii) En el sector Este de la laguna se constató que aún persistía la rotura del muro de contención y continuaba la descarga no controlada de lixiviados, así como también de lixiviados provenientes del frente activo donde se disponen los RSD.
- (iii) De esta forma, se identificaron dos corrientes que presentan tonalidades distintas, correspondiendo a lixiviados provenientes del frente activo y a lixiviados provenientes de la laguna. **Ambas corrientes se unen en el sector de rebalse del muro de contención, generando una descarga unificada de lixiviados hacia el estero El Mosco**, la que está siendo descargada sin control quebrada abajo, llegando y afectando directamente hacia el estero El Mosco, incluido el arrastre de basuras producto de la erosión de los suelos.

<b>IMAGEN 3</b>	<b>Fecha: 04 de junio de 2024</b>
<b>Imagen 4</b>	<b>Fecha: 12 de junio de 2024</b>
<p><b>Descripción del medio de prueba:</b> Fiscalización de fecha 4 de junio en que se observa reparación precaria del muro de contención con sacos de arena.</p>	<p><b>Descripción del medio de prueba:</b> Fiscalización de fecha 12 de junio en que se observa totalmente rebalsada la laguna, con corrientes de lixiviados de ambos sectores, tanto del frente activo, como de la propia laguna de derrames.</p>

17° En atención al riesgo ambiental que implicaba la descarga de lixiviados hacia el estero El Mosco, por medio de la **Resolución Exenta N°924, de fecha 14 de junio de 2024**, se ordenaron medidas provisionales procedimentales por el plazo de 30 días corridos, las que consistieron en las siguientes:

- (i) Proceder al inmediato manejo de los lixiviados, para tener una capacidad de acopio en la laguna de acumulación que permita que los líquidos existentes, así como los que ingresan a ella estén correctamente contenidos.
- (ii) Reparar y reforzar el sector de talud dañado de la laguna de lixiviados.
- (iii) Realizar la limpieza y retiro de los residuos sólidos derramados producto del desborde de la laguna de lixiviados hacia el estero El Mosco.
- (iv) Realizar un monitoreo de calidad de aguas superficiales, a través de una Entidad Técnica de Fiscalización Ambiental (ETFA), en al menos 6 puntos durante el mismo día (...).

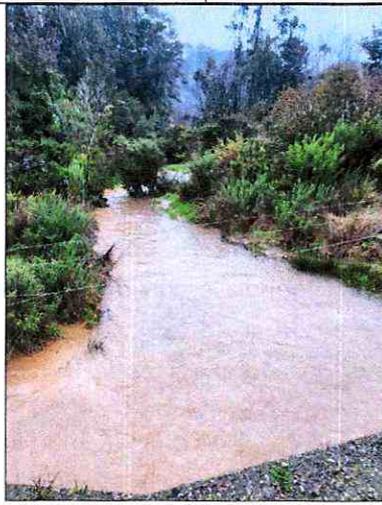
<b>Imagen 5</b>	<b>Fecha: 12 de junio de 2024</b>
<p><b>Descripción del medio de prueba:</b> Fotografía da cuenta del estero el Mosco en que se puede distinguir - parte superior de la foto - tonalidad oscura atendido la descarga de lixiviados provenientes del vertedero Morrompulli.</p>

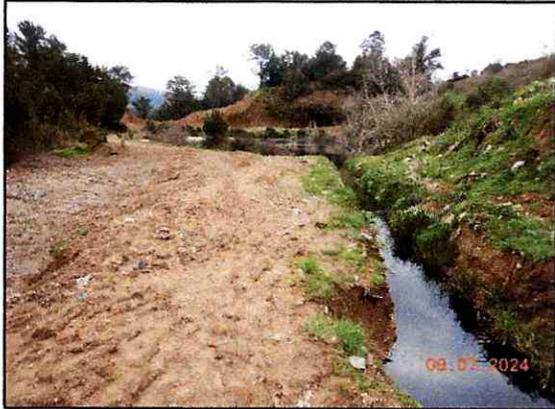
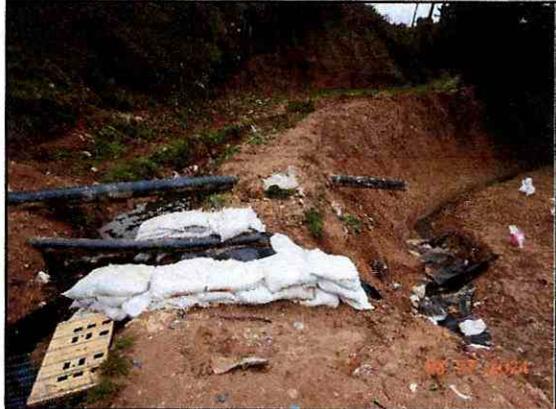
18° Luego de la dictación de las medidas provisionales procedimentales, se efectuaron por parte de la Oficina Regional de los Ríos de esta Superintendencia, actividades de inspección ambiental con **fecha 8 y 12 de julio de 2024**, en que se constató que si bien se reparó el talud dañado que genera la descarga no controlada de lixiviados en el sector este, en el borde del talud en el sector sur se observaron grietas en el suelo, así como, se verificó **la construcción de una obra de aliviadero que permite descargar los lixiviados provenientes del frente de trabajo activo y de la laguna de lixiviación**, de forma continua, por estar copada su capacidad. Sumado a lo anterior, se constató el retiro de parte de la basura en la quebrada.

Imagen 6	Fecha: 08 de julio de 2024	Imagen 7	Fecha: 08 de julio de 2024
<b>Descripción del medio de prueba:</b> Sitio donde se realizó el reforzamiento del talud por cual se escapaban los lixiviados.		<b>Descripción del medio de prueba:</b> Obra de aliviadero construida en el canal de lixiviados, para efectos de disminuir la carga sobre la laguna de lixiviados y evitar posibles rebalses sobre la misma.

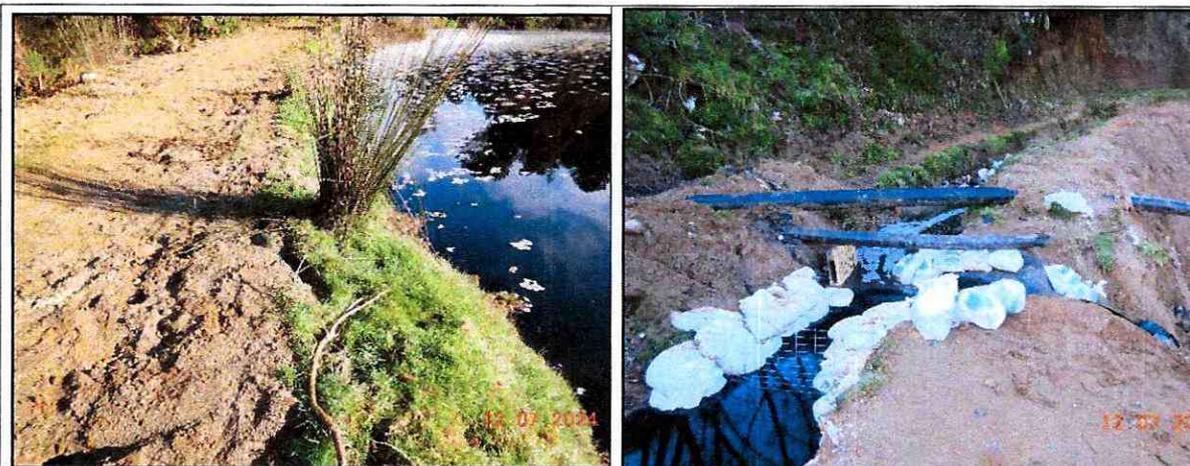
Imagen 8	Fecha: 12 de julio de 2024	Imagen 9	Fecha: 12 de julio de 2024
<p><b>Descripción del medio de prueba:</b> grietas en el talud sur de la laguna de lixiviación.</p>		<p><b>Descripción del medio de prueba:</b> Obra de aliviadero en canal de conducción de lixiviados, provocando la descarga de lixiviados tanto del frente de trabajo como de aquellos acumulados en la laguna de lixiviación, los que finalmente confluyen hacia el estero El Mosco.</p>

28° En efecto, no obstante haberse efectuado un reforzamiento del talud sur de la laguna de lixiviados, con motivo de las inspecciones efectuadas en los meses de julio y septiembre del presente año, se constató que el nivel de la regleta ha indicado 176 centímetros, lo que significa que la laguna, construida al margen de lo autorizado en la RCA N°614/2001, ha alcanzado su máxima capacidad y todo excedente se desborda fuera de ella, lo que podría conllevar incluso, su colapso.

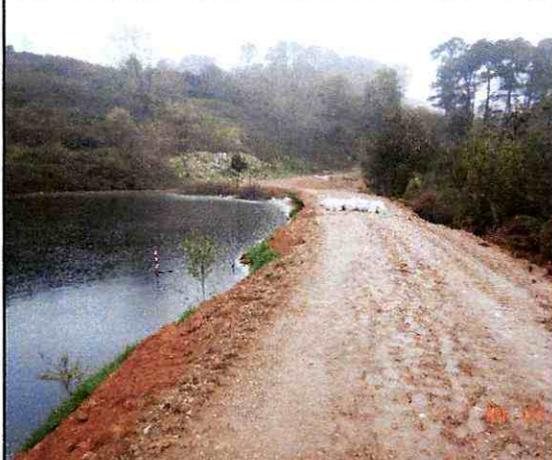
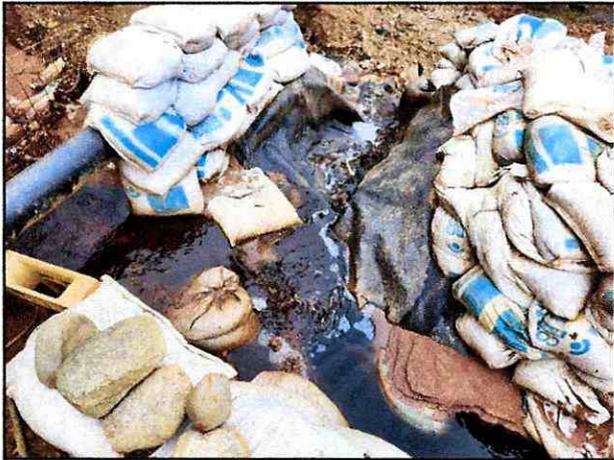
- (i) La regleta en la laguna de lixiviados registraba aproximadamente 176 centímetros del nivel de espejo de lixiviados.
- (ii) En el borde del talud sur se observó la implementación de un peralte, de una altura aproximada de 1 metro según lo señalado por personal de la empresa Servimar. El peralte se encuentra compactado en su coronamiento sin grietas, no así en los bordes interior (hacia el interior de la laguna) ni exterior (hacia la quebrada), los cuales presentan algunas grietas.
- (iii) Atendido que la laguna de lixiviados aún se mantiene con niveles de almacenamiento altos (sobre los 150 centímetros), la obra de aliviadero se mantiene activa.
- (iv) La descarga hacia la quebrada y posterior confluencia hacia el estero el Mosco, es un lixiviado de tonalidad café, proveniente del frente de trabajo activo.**

- (i) Ejecución de trabajos en el talud sur consistentes en un peralte de una altura aproximada de 1 metro y de un ancho variable entre 5,2 – 6,2 metros. De acuerdo con lo señalado por personal de la empresa Servimar, el peralte se extendió por 150 metros de longitud, de los

- cuales 130 metros se extendieron sobre el talud sur de la laguna y en cuanto al material del peralte, éste corresponde a maicillo, el cual permite la compactación.
- (ii) La regleta en la laguna de lixiviados registraba aproximadamente 176 centímetros del nivel de espejo de lixiviados, mismo nivel registrado durante las actividades inspectivas de fecha 8 y 12 de julio y 05 de septiembre de 2024.
  - (iii) **La laguna de lixiviados aún se mantiene con niveles de almacenamiento elevados (sobre los 150 centímetros) y la obra de aliviadero se mantiene activa. Se constató que la conducción de lixiviados (quebrada abajo) y su posterior descarga al estero El Mosco, corresponden casi en su totalidad a los lixiviados provenientes del frente de trabajo activo (color café oscuro) y en menor proporción, a los lixiviados acumulados en la laguna de lixiviación (coloración negra).**

<b>FIGURA 1</b> Fecha: 5 de septiembre de 2024	<b>Figura 2</b> Fecha: 6 de septiembre de 2024
<b>Descripción del medio de prueba:</b> talud sur con peralte de un metro de altura.	<b>Descripción del medio de prueba:</b> obra de aliviadero se mantiene activa, descargando lixiviados provenientes del frente activo de trabajo y de la laguna de lixiviados.

1. Presentar un plan de trabajo que permita reducir la cantidad de líquidos acopiados al interior de la laguna de lixiviados hasta un volumen que garantice una condición de estabilidad estructural y que permita un acopio seguro de tales líquidos. Para lo anterior, debe ajustarse a lo establecido en el artículo 26 del D.S. N°189/2005 del Ministerio

3. Todas las captaciones y canalizaciones de lixiviados provenientes del vertedero deberán ser conducidas de forma tal de evitar la erosión de taludes y zonas planas, en que exista disposición de residuos, a objeto de evitar riesgos de eventuales deslizamientos de la masa de residuos y sus coberturas. Para ello se podrán utilizar revestimientos y/o tuberías de materiales geosintéticos en modalidad abierta (polietilenos de media o alta densidad).
