**Mat.:** Entrega de reporte semana 3, de 13 a 19 de noviembre.

Según lo solicitado en la Resolución Exenta N° 1749 de fecha 13 de octubre de 2023, en donde se ordena Medidas Urgente y Transitoria al "Relleno Sanitario La Laja", en el presente documento se entrega el reporte correspondiente a la semana 2 comprendida entre los días del 13 al 19 de noviembre del 2023.

## CRONOGRAMA DE CUMPLIMIENTO AVANCE SEMANA 3

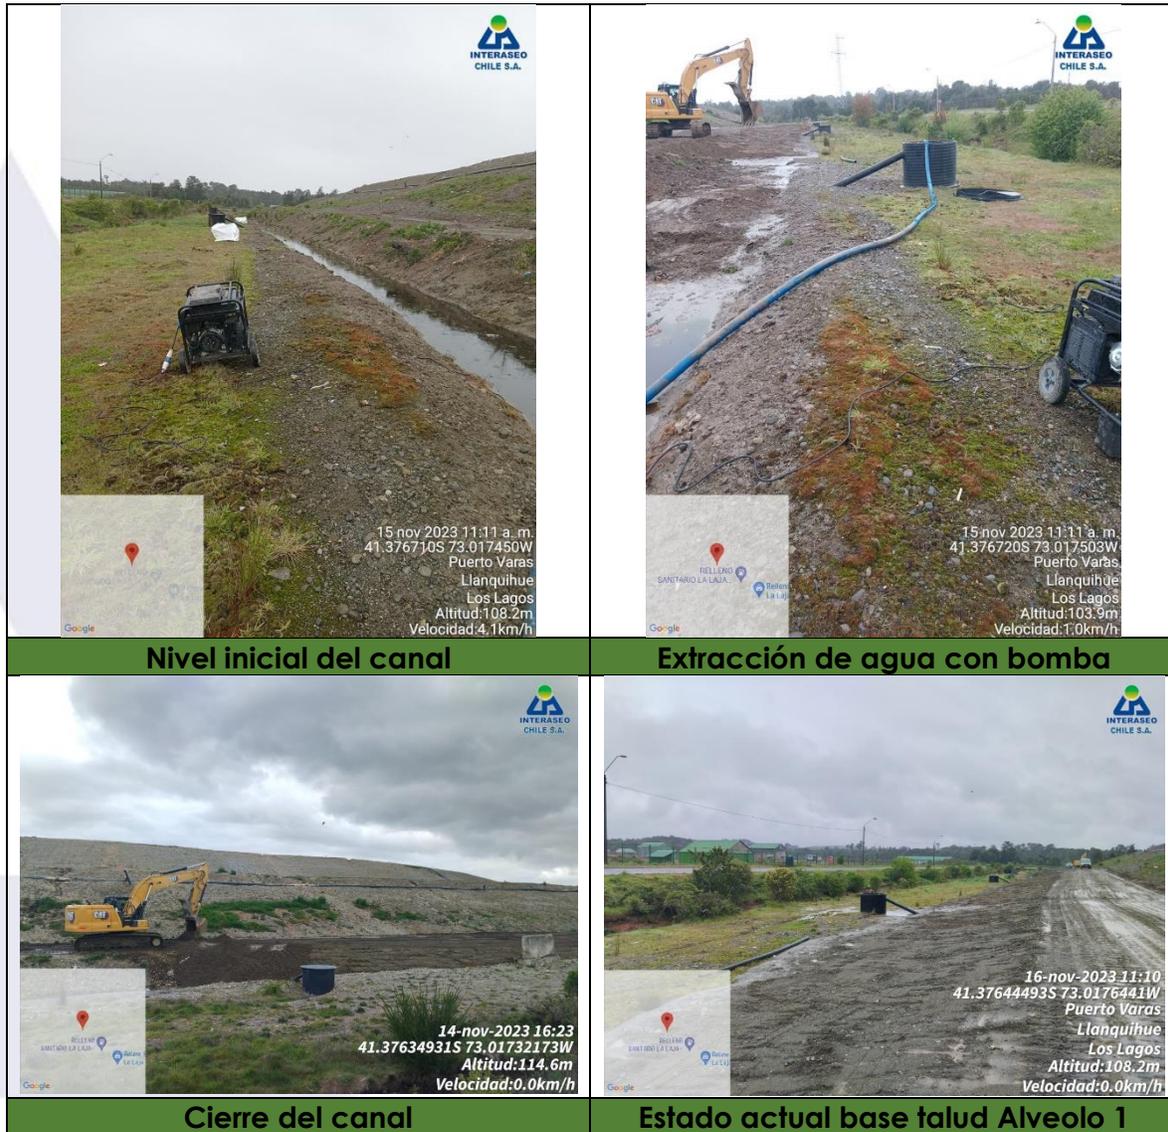
Las aguas retenidas en el canal este del Alveolo 1, fueron extraídas en su totalidad con ayuda de una bomba sumergible y destinadas en la cámara de limpieza N° 7 hasta la Planta de Tratamiento de Lixiviados ("PTL"). Con la intervención del talud este del alveolo 1, se incluyó la anulación o cierre de este canal para evitar así represamiento o acumulación de aguas de escurrimiento por precipitación.

Se evidencia a continuación los trabajos descritos en el párrafo anterior, en donde se realizó la extracción del agua y cierre del canal con material de cobertura.

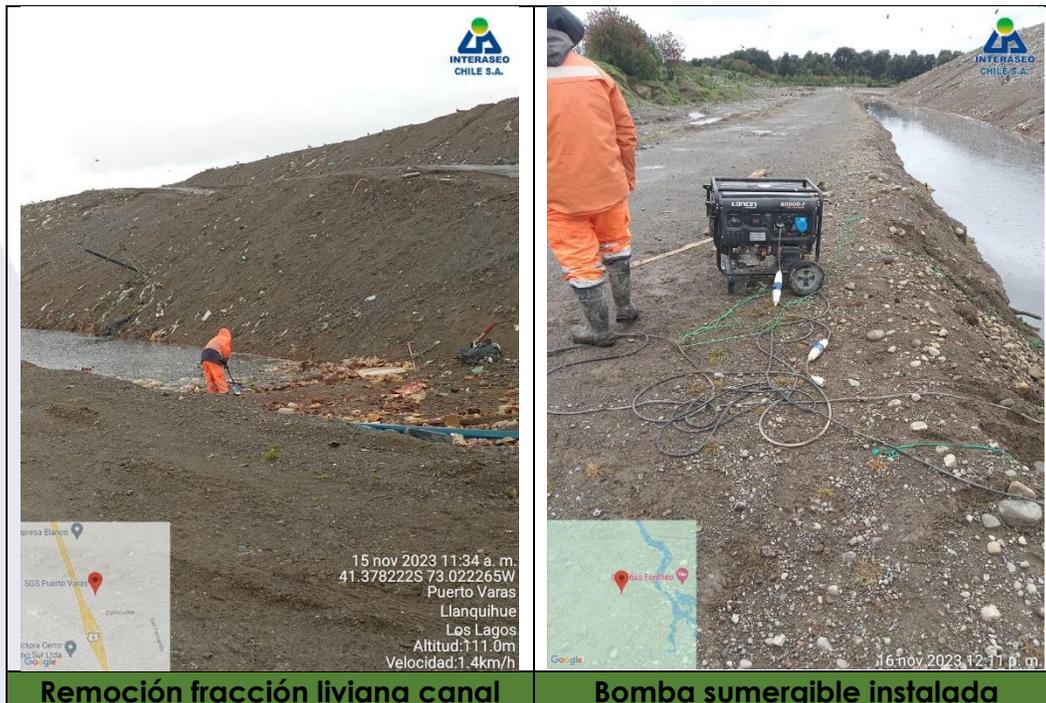
Con relación a la extracción de las aguas del Alveolo 2A sector oeste, éstas siguen siendo evacuadas con la ayuda de bombas sumergibles y dispuestas en la cámara de inspección N°2 como se evidencia en las imágenes presentadas a continuación. Y que, a su vez los niveles de éstas también se afectan a medida que varíe el comportamiento de las aguas provenientes de precipitadas.

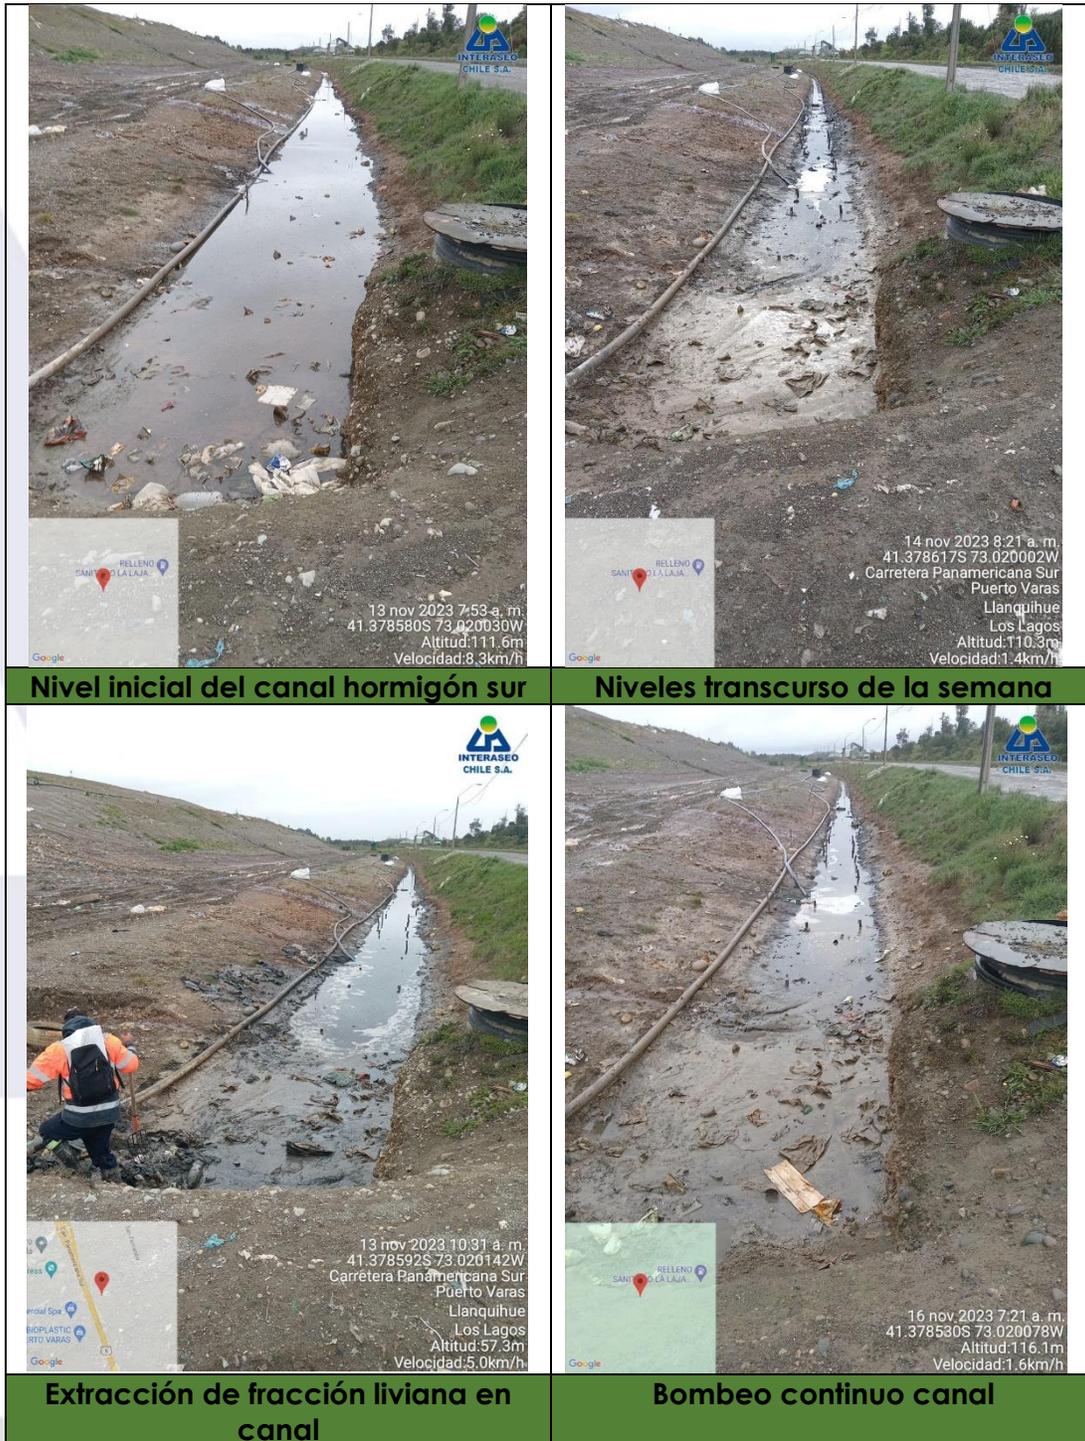
Se continúa además con la extracción permanente de las aguas retenidas en el alveolo 1 sector sur y las que se arrastran por el canal paralelo al Alveolo 2A del mismo sector. Estas están siendo evacuadas por el canal de hormigón hacia la cámara de inspección N°3 y posteriormente a la PLT.

Dentro de las actividades programadas diariamente, se tiene la de activar la bomba que permanece fija en el canal, cada vez que el canal presente niveles altos de agua, además de retirar los residuos que puedan haber llegado al canal producto del viento, lo cual se puede evidenciar en los registros fotográficos presentados en el cuadro a continuación:

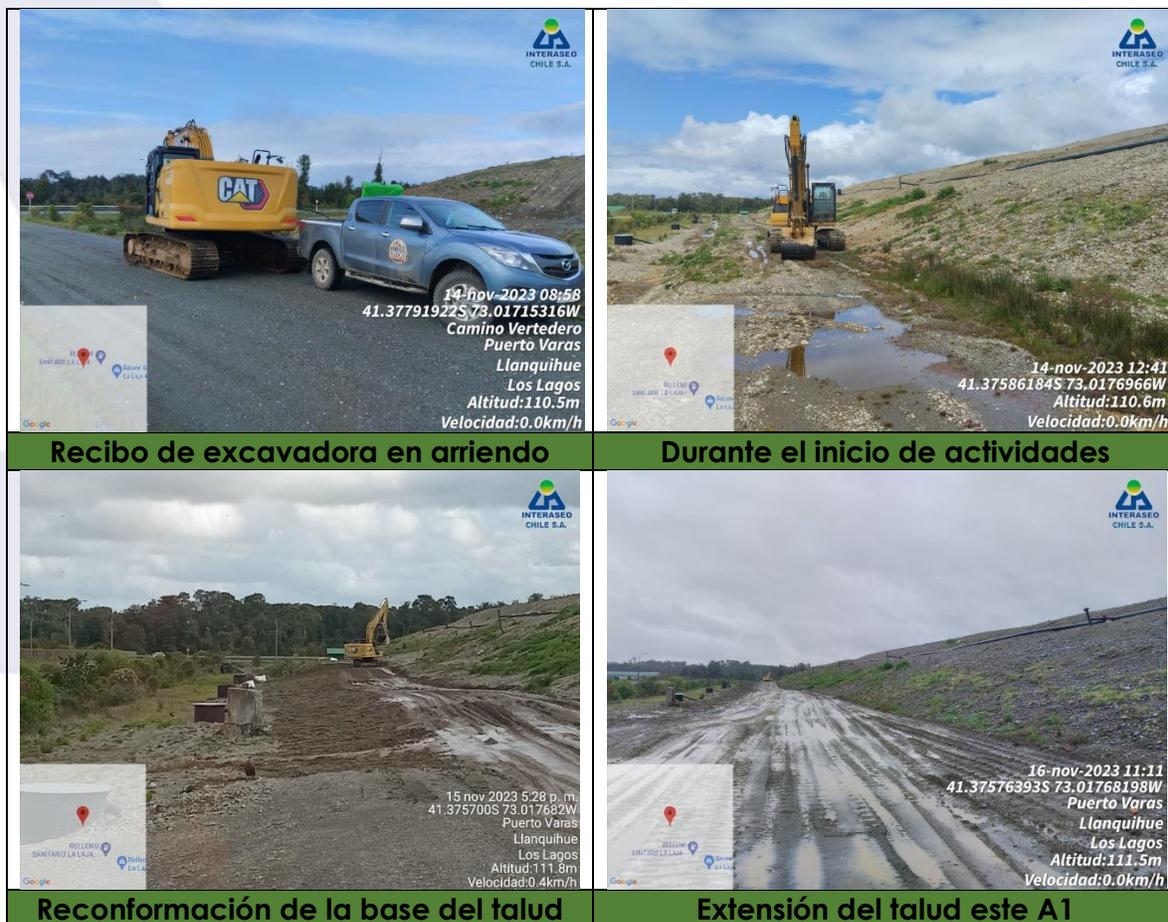
El día 14 de noviembre del presente año, se iniciaron las actividades de intervención de los taludes con apoyo de una nueva excavadora rentada, la cual se tendrá durante la ejecución del presente Plan. En esta oportunidad y como se describe en el cronograma de actividades, se vienen adelantando las tareas propias establecidas en la semana 3 y 4 sobre la intervención de la extensión este del talud del Alveolo 1.

La actividad consiste en la intervención de toda la base del talud con material de cobertura nuevo, evitando con ello el afloramiento del lixiviado y emisión de biogás. Se puede evidenciar las actividades en el cuadro a continuación:

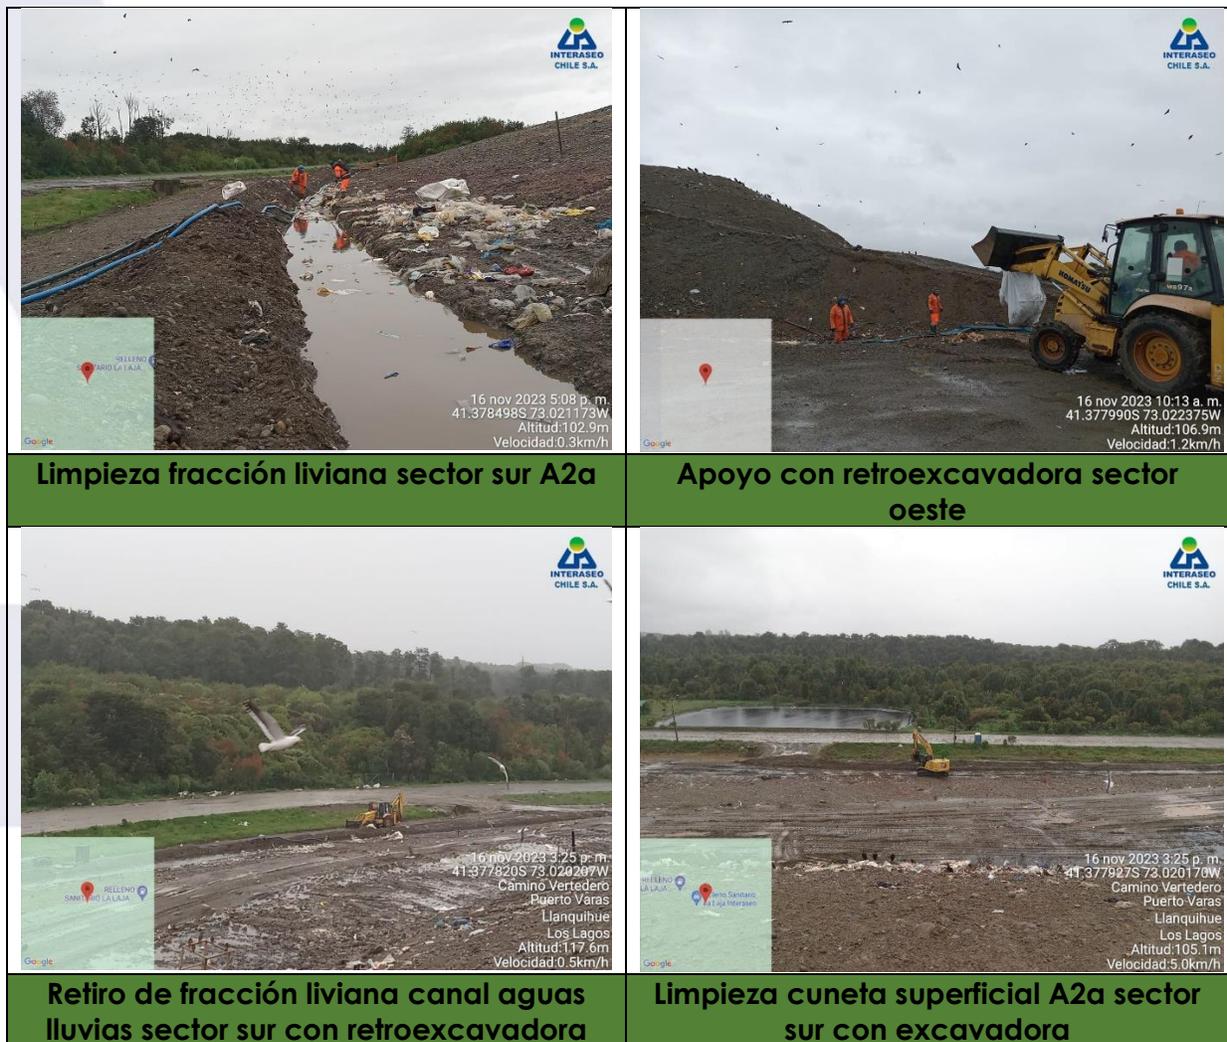
En esta oportunidad, incorpora dentro de la actividad maquinaria amarilla para avanzar con mayor rapidez en la recolección de la fracción liviana en los puntos de mayor acumulación y de difícil extracción manual. Se continua con la actividad de forma diaria con la limpieza en los sectores con mayor saturación por efectos del viento en la fase 3 del tiempo de ejecución del Plan.

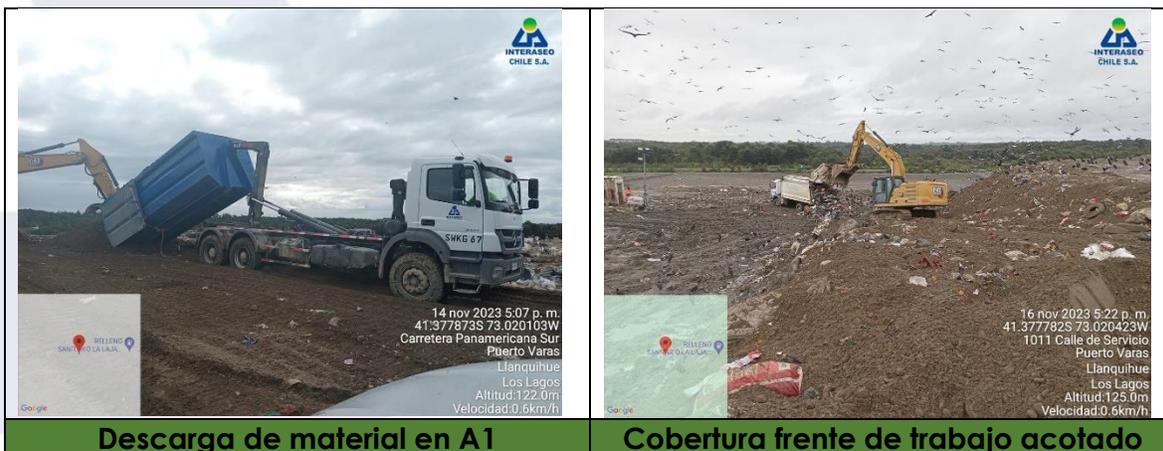
Se viene trabajando con el cumplimiento de acotado de los 15m de ancho en el área de trabajo. Con el cubrimiento total del del talud norte y talud este frente a la masa actual.

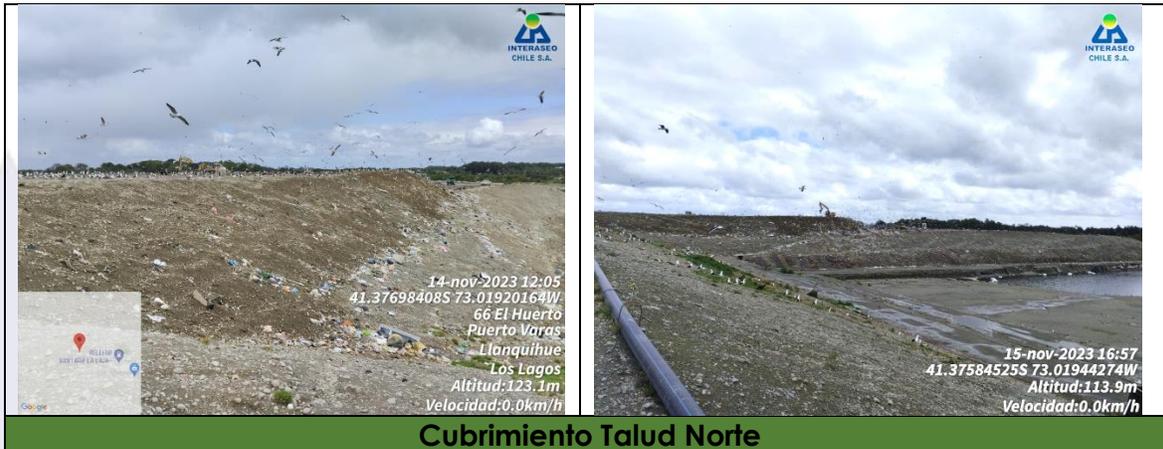
Cubrimiento Talud Norte

En las siguientes imágenes, se ilustra como quedó cubierto y acotado el talud norte, que se evidencia en la imagen izquierda de este a oeste y en la imagen derecha de norte a sur desde el alveolo 1.
