**DECLARA TÉRMINO DEL PROCEDIMIENTO ADMINISTRATIVO MP-054-2021 Y EL CUMPLIMIENTO DE LAS MEDIDAS PROVISIONALES ORDENADAS A INVERSIONES SANTA AMANDA LIMITADA**

**RESOLUCIÓN EXENTA N°2169**

**INFORME TÉCNICO DE FISCALIZACIÓN AMBIENTAL**

**DFZ-2022-231-IV-MP**

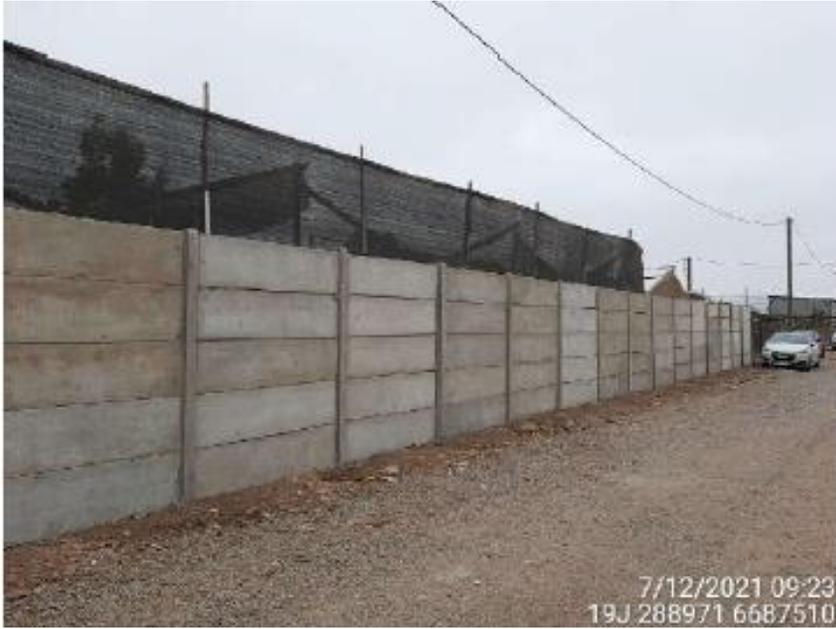
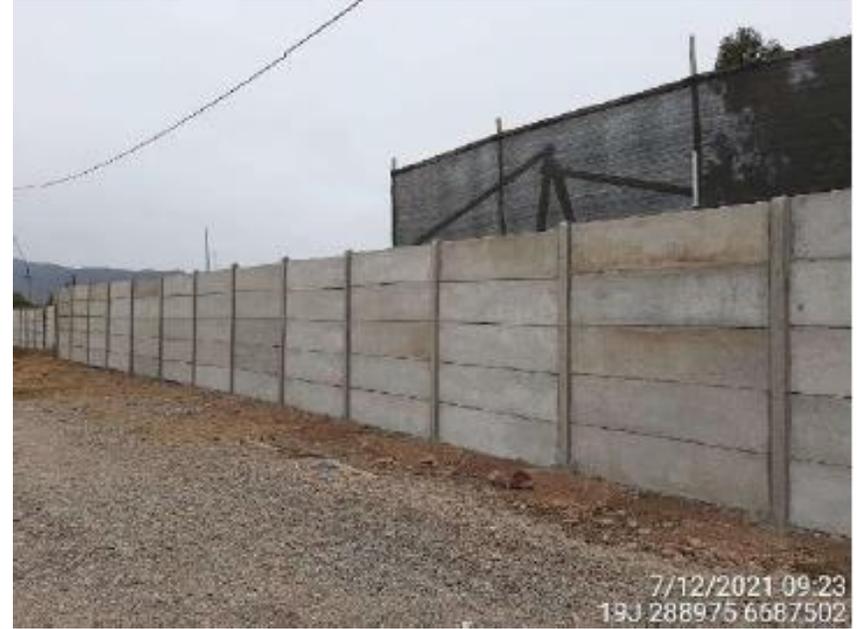
<b>Fotografía 1</b>	<b>Fecha:</b> 07-12-2021		<b>Fotografía 2.</b>	<b>Fecha:</b> 07-12-2021	
<b>Coordenadas UTM DATUM WGS84 HUSO 19S</b>	<b>Norte:</b> 6687510	<b>Este:</b> 288971	<b>Coordenadas UTM DATUM WGS84 HUSO 19S</b>	<b>Norte:</b> 6687502	<b>Este:</b> 288975
<b>Descripción del medio de prueba:</b> Pantalla acústica perimetral de hormigón hacia las viviendas cercanas (Fuente: información del titular. Anexo 2.b)			<b>Descripción del medio de prueba:</b> Pantalla acústica perimetral de hormigón hacia las viviendas cercanas (Fuente: información del titular. Anexo 2.b)

N°	Medida asociada	Hecho constatado	Conformidad técnica de la medida
	necesarios y/o la instalación de los primeros elementos que requiera la medida seleccionada		
3	<p>Instalar una pantalla acústica perimetral a las instalaciones, específicamente en la dirección a la cual se ubican viviendas cercanas. Su estándar mínimo de materialidad, deberá proveer una densidad superficial mínima de 10 kg/m<sup>2</sup> y una altura que permita disminuir los ruidos emitidos hacia los receptores sensibles. Esta deberá, al menos, consistir en placas de madera OSB de 15 mm de espesor y poseer un relleno interior de lana mineral, o similar de al menos 50 mm de espesor. Esta medida deberá ser implementada de manera permanente y realizada dentro de los 15 días hábiles contados desde la notificación de la presente resolución. El medio de verificación será mediante documentos que den cuenta de su implementación, como fotografías, facturas y/u órdenes de compra</p>	<p>Mediante examen de información de los reportes, se constató lo siguiente:</p> <p>Construcción de pantalla acústica perimetral de hormigón hacia las viviendas cercanas, mediante instalación de “panderetas bulldog” de 2 m. de altura, y un espesor de 30 mm, material que, de acuerdo a lo informado por la ETFA, otorga una densidad de 70 kg/m<sup>2</sup> (Fotos 1 y 2). (Anexo 2.b)</p>	<p>Se constató conformidad respecto a la medida provisional ordenada, correspondiente a una pantalla acústica fija perimetral hacia los receptores sensibles, dentro del plazo ordenado por la SMA</p>

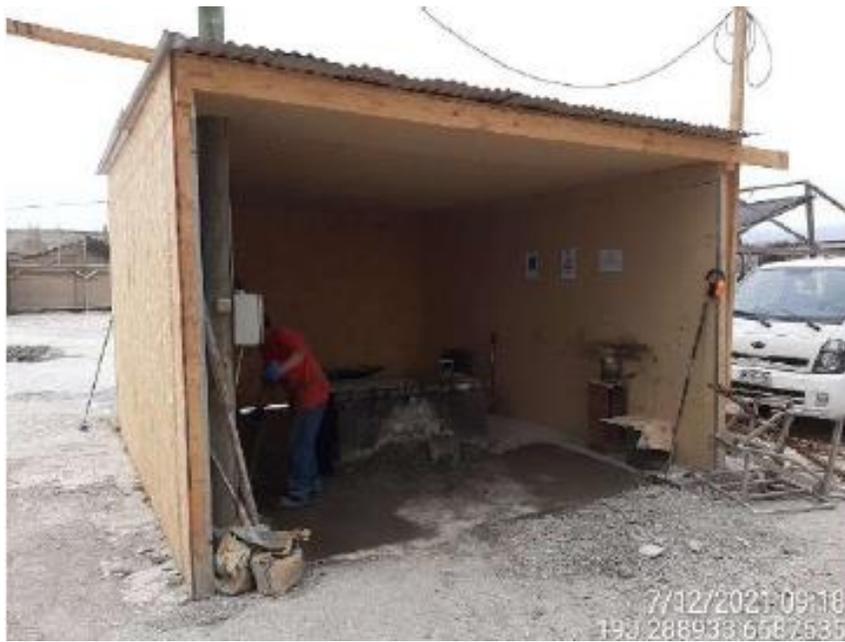
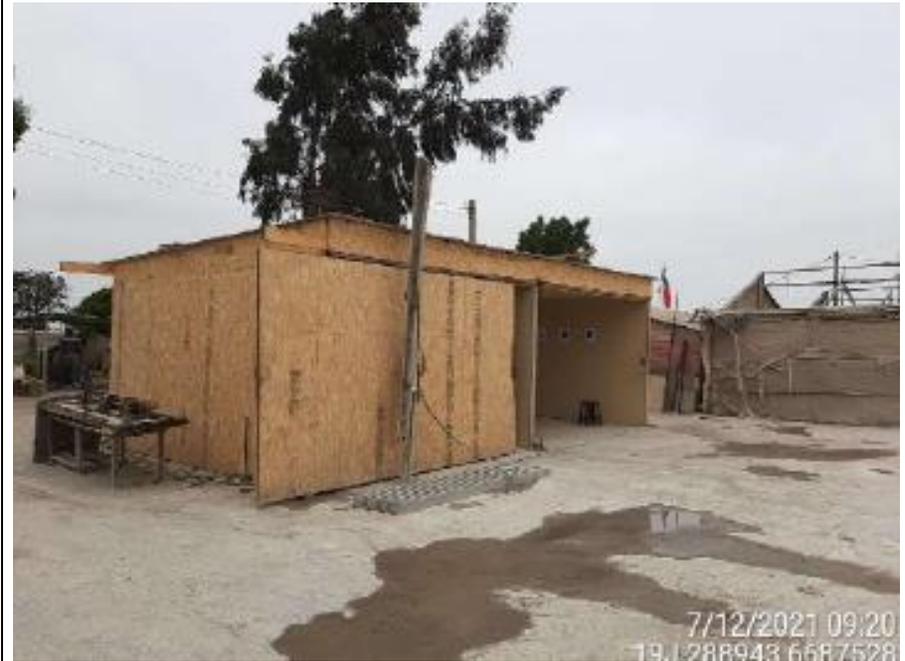
<b>Fotografía 3</b>	<b>Fecha:</b> 07-12-2021		<b>Fotografía 4.</b>	<b>Fecha:</b> 07-12-2021	
<b>Coordenadas UTM DATUM WGS84 HUSO 19S</b>	<b>Norte:</b> 6687535	<b>Este:</b> 288933	<b>Coordenadas UTM DATUM WGS84 HUSO 19S</b>	<b>Norte:</b> 6687528	<b>Este:</b> 288943
<b>Descripción del medio de prueba:</b> Encierro acústico en torno a equipo Mesa Vibradora (Fuente: información del titular. Anexo 2.b)			<b>Descripción del medio de prueba:</b> Encierro acústico en torno a equipo Mesa Vibradora y puerta corrediza hacia el lado opuesto de los receptores de ruido (Fuente: información del titular. Anexo 2.b)

4	<p>Instalar, provisoriamente, encierros o biombos acústicos (fijos o móviles) que resulten adecuados para mitigar el ruido generado por el uso de las fuentes identificadas en el numeral 1. precedente, teniendo en especial consideración la ubicación de los receptores sensibles. El estándar mínimo a cumplir por dichos encierros o biombos acústicos, será contar una materialidad aproximada de 10 kg/m<sup>2</sup>, lo cual equivaldría a una estructura de planchas de madera OSB de 15 mm de espesor, con un relleno interior con lana mineral o similar de 50 mm de espesor. Las dimensiones del encierro deberían cubrir completamente la maquinaria y tener al menos 1, 2 o 3 lados cubiertos, según corresponda a la fuente en cuestión. De manera adicional, el personal de la obra deberá ser instruido en el adecuado uso e implementación de los encierros, de modo que el mismo sean utilizados de manera efectiva</p>	<p>Mediante examen de información de los reportes, se constató la instalación de carácter fijo/permanente de encierros acústicos a los equipos denominados “Mesas Vibradoras”, principal fuente de emisión de ruidos de la Unidad Fiscalizable hacia los receptores sensibles.</p> <p>La materialidad de los encierros para cada mesa vibradora, correspondió a: en su exterior a panel OSB espesor 15 mm, en su lado interior el revestimiento de muros correspondió a planchas de yeso cartón de 15 mm de espesor y en cielos revestimientos de plancha de yeso cartón de 10 mm de espesor; como aislante acústico al interior de los revestimientos, se utilizó el producto Fisiterm, el cual es un absorbente acústico.</p> <p>La estructura antes señalada, conforma un encierro de 4 caras o lados, con puertas corredizas hacia el lado contrario a la propagación de ruido hacia los receptores sensibles, cumpliendo su objetivo de mitigación de la emisión de ruido hacia receptores. (Fotos 3 y 4). (Anexo</p>	<p>Se constató conformidad respecto a la medida provisional ordenada, correspondiente a la implementación de encierros acústicos fijos, adecuados para mitigar el ruido generado por el uso de las fuentes de ruido identificadas.</p>
