## ORDENA MEDIDA PROVISIONAL QUE INDICA

RESOLUCIÓN EXENTA N° 419

Santiago, 11 MAY 2016

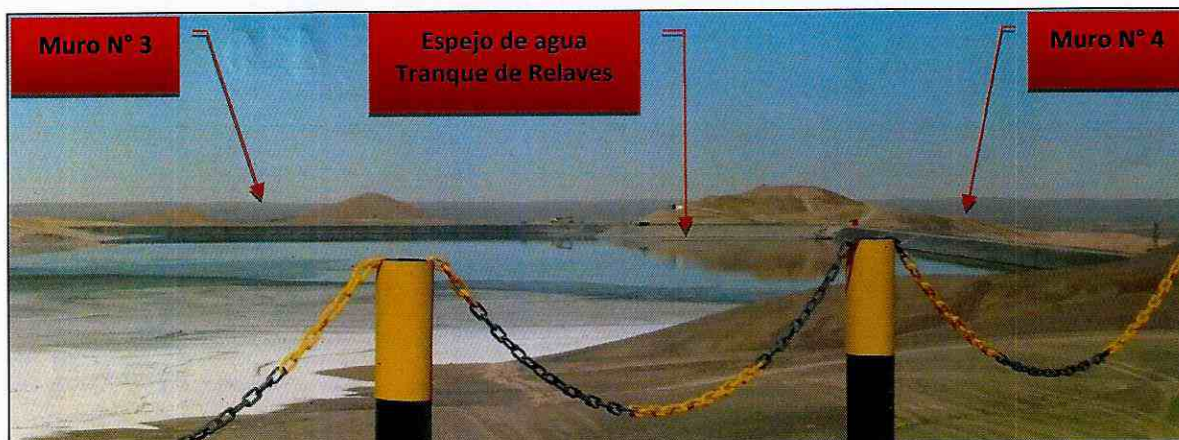
a) Tanto en las inspecciones realizadas los días 9 y 10 de septiembre, como el 3 de diciembre de 2015, se constata la formación de una laguna de aguas claras en la superficie del depósito, que de acuerdo a la batimetría entregada por el Titular en respuesta a Requerimiento de Información<sup>2</sup>, al 29 de agosto de 2015 el área de la zona profunda alcanzaba las 23,2 hectáreas, con un volumen total de agua acumulada de 157.891,42 m<sup>3</sup>.

Figura 1. Laguna de aguas claras formada entre los muros 3 y 4 del depósito de relaves. Fecha 10 de septiembre de 2015.

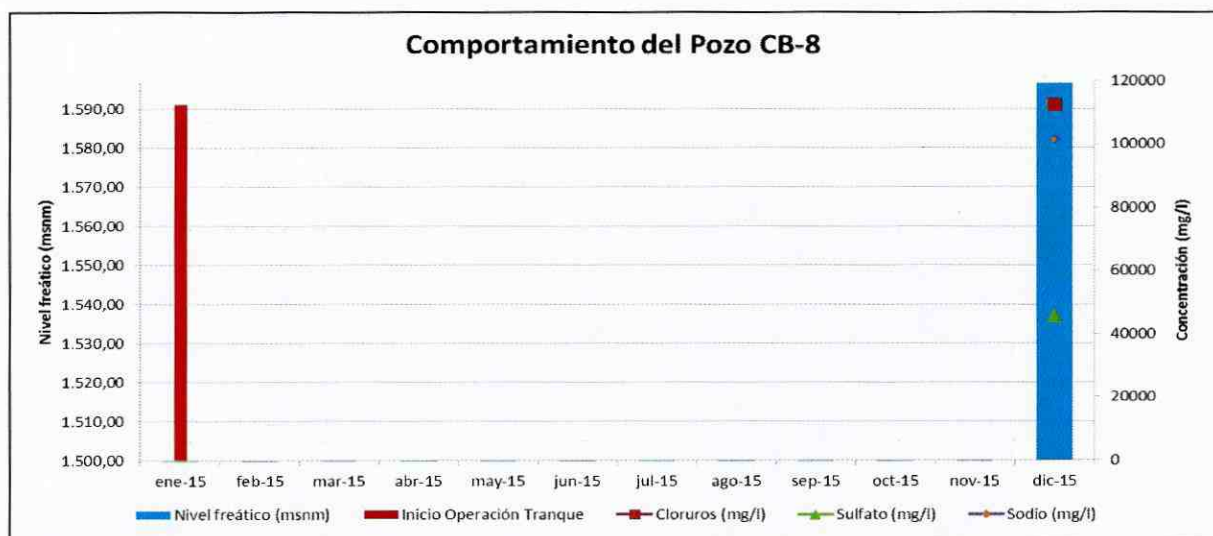
Figura 4. Evolución del nivel freático y calidad química del pozo CB-8 del periodo Enero a Diciembre de 2015.

Del análisis del gráfico anterior, se observa que pozo CB-8, presenta un nivel freático por primera vez en el mes de diciembre de 2015, luego de haber permanecido seco desde su habilitación. La calidad química de dicho pozo da cuenta de altas concentraciones de sodio, cloruros y sulfatos, superiores al resto de los pozos de monitoreo de acuífero, por lo que se presume un aporte de agua de procesos.

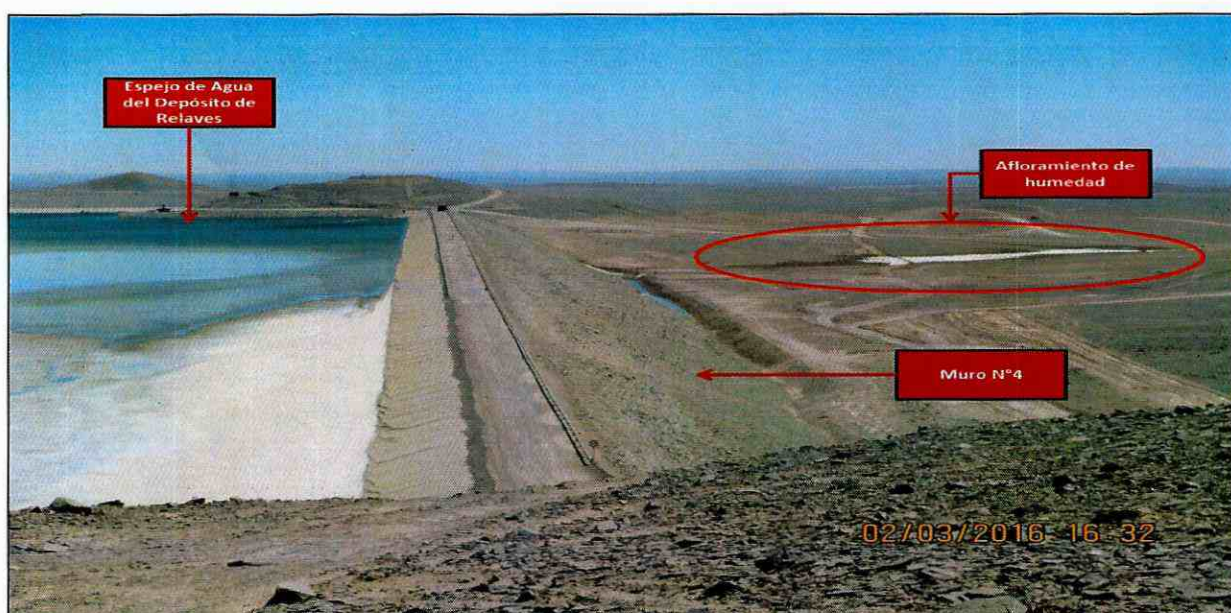
22° El 3 de marzo de 2016, Sierra Gorda da respuesta a la tercera entrega de los antecedentes solicitados mediante Resolución Exenta N°108, mediante carta VPAC-2016-007, remitiendo fotografía de fecha 02 de marzo de 2016, en la cual se constata la presencia del espejo de agua en la cubeta del depósito de relaves y el afloramiento de humedad, aguas abajo del muro N° 4.

Figura 6. Fotografía de fecha 02 de marzo de 2016, aguas abajo del muro N°4 del Depósito de Relaves, en la que se observa afloramiento de humedad (costras salinas) y espejo de agua del depósito de relaves de relaves.

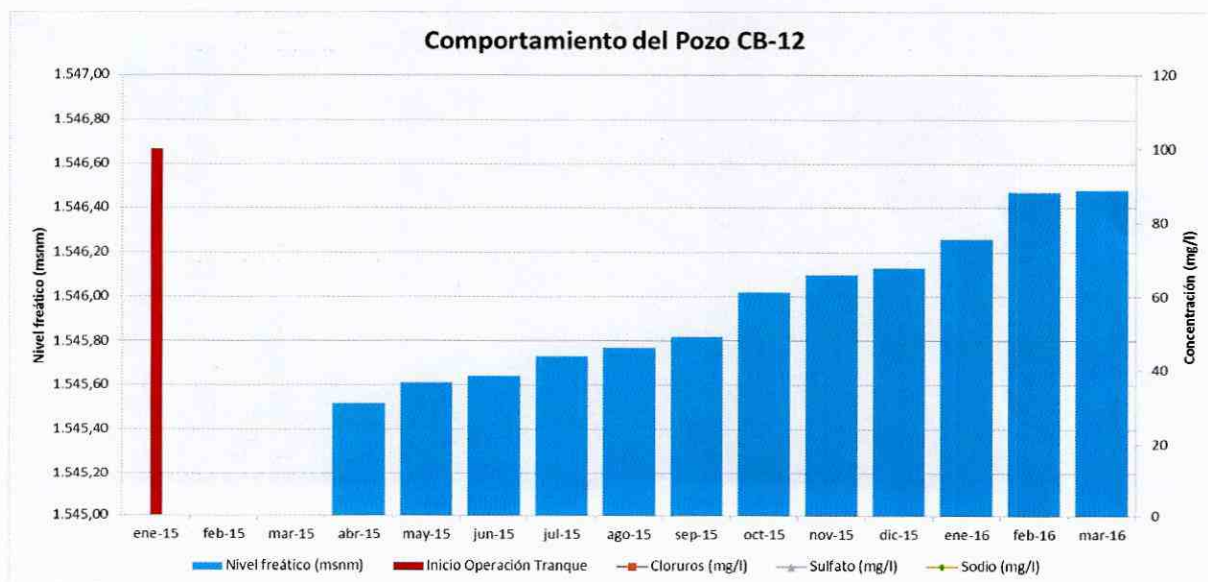
d) El pozo CB-12, se encontraba seco desde su construcción y durante todo su registro histórico hasta marzo de 2015, lo que se modificó, pues ha presentado nivel desde abril a diciembre del año 2015, con un ascenso acumulado de 60 centímetros y una tasa promedio de 8 centímetros, esta tendencia continua durante el primer trimestre del año 2016, dado que las mediciones arrojaron un ascenso acumulado de 22 centímetros. Este aumento, preliminarmente, fue asociado al episodio al evento de marzo del año 2015, y a que la tasa de recarga estaría dominada por la baja permeabilidad del medio. Sin embargo, su tasa constante de ascenso durante 12 meses genera incertidumbre sobre las causas que generan este aumento en el nivel de este pozo. Este pozo no ha sido objeto de monitoreo de calidad química por parte de Sierra Gorda SCM. El gráfico que continuación se presenta da cuenta de la comentada alza:
