MEMORÁNDUM D.S.C N° 520/2016

DE : ESTEFANÍA VÁSQUEZ SILVA
FISCAL INSTRUCTORA PROCEDIMIENTO ROL D-002-2015
DIVISIÓN DE SANCIÓN Y CUMPLIMIENTO

MAT. : Solicita renovación medida provisional que indica.

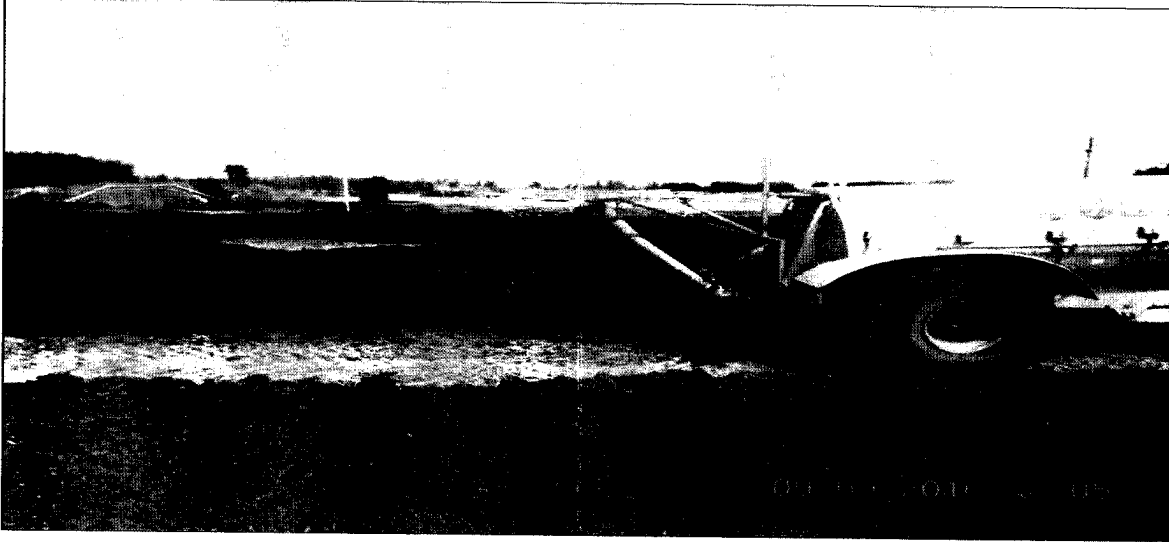
Figura C. Fuente: Informe de estado de medidas provisionales Eco Maule S.A., de fecha 22 de septiembre de 2016.

Junto a lo anterior, y revisando el anexo N°2 del último Informe ingresado, las fotografías muestran el estado líquido del lodo que es retirado desde las piscinas, lo que permite explicar el por qué no se logran las humedades deseadas para envío de lodos a monorelleno y así incrementar la velocidad de retiro de lodos desde piscinas. Dichos lodos, al estar expuestos a periodos de lluvia anteriores, capturaron una importante cantidad de agua, lo que licúa todo lodo superficial, y que en consecuencia mientras estén contenidos en las piscinas, seguirán manteniendo la humedad en las partes más profundas, con su consiguiente riesgo de emanación de olores y vectores.

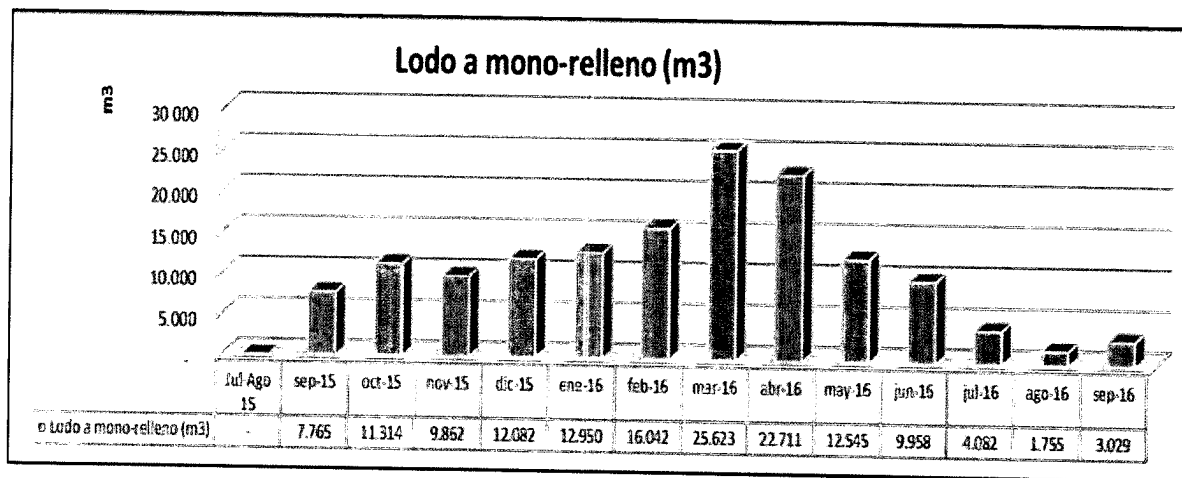
Figura G. Fuente: Informe de estado de medidas provisionales Eco Maule S.A., de fecha 22 de septiembre de 2016.

Lo dispuesto anteriormente, se traduce en la baja tasa de retiro de lodo hacia mono relleno, según representa el siguiente gráfico:

Es posible concluir que Eco Maule S.A. aún se encuentra imposibilitado de recibir nuevos lodos sanitarios sin antes haber realizado el vaciado de las piscinas hacia el mono relleno, ya que no cuenta con espacio suficiente para compostar lodos y reducir su humedad al ambiente natural, y por consiguiente en caso de ingresar nuevos lodos, volverá a incurrir en acumulación de ellos sin el debido tratamiento. Ya que según reporta en la página 5 de su Informe: "Las piscinas 4 y 5 están por debajo del nivel de la cancha de compostaje por lo que se deberán sellar una vez vaciadas y según el procedimiento descrito en el protocolo de manejo de los residuos acopiados en piscinas entregado
