MEMORÁNDUM N°2/2019

MAT.: Solicita medida provisional que indica

Fecha: 16 de enero de 2019

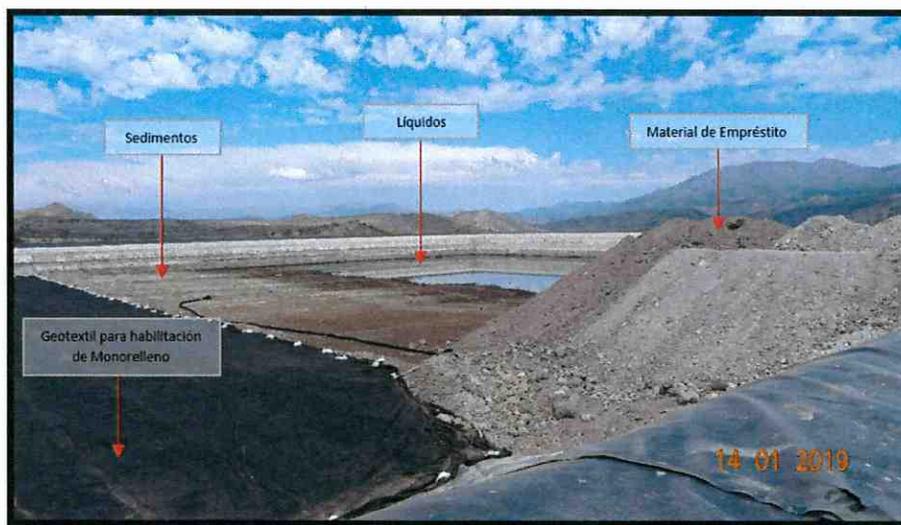
El día lunes 14 de enero de 2019, se realizó una inspección ambiental a la Unidad Fiscalizable "KDM S.A. - LOMA LOS COLORADOS", con el objetivo de verificar el inicio del cumplimiento de las Medidas provisionales ordenadas por esta Superintendencia, detectando en la Piscina P3 que aproximadamente a 18 de metros del muro oriente, en el sector norte, el titular dispuso al interior de la piscina 2.550 m³ de material de empréstito, que se interna aproximadamente 15 metros al interior de la piscina P3, ello para conformar un muro divisorio al interior de la piscina para habilitar el sector oriente de P3 como monorelleno de lodos.

Consecuencia de lo anterior, se pudo constatar en el muro norte de P3, a ambos costados de la acumulación de material, la rotura de las láminas de impermeabilización, hechos que configuran un impedimento para ejecutar inmediatamente las medidas ordenadas por la SMA en relación con el trasvase de líquidos hacia P3, en particular las medidas iii) y iv) del Resuelto Primero de la Resolución Exenta N° 35 del 11 de enero de 2019.

2- Realizar en un plazo de ejecución total de 10 días hábiles las siguientes acciones relativas a la reparación de la Piscina P3:

- a) Retiro de todo el material dispuesto en la Piscina P3 para la ejecución del muro divisorio, así como el geotextil instalado en la base de la piscina, en el marco de la habilitación del monorelleno.

- b) Reparación de las capas de impermeabilización dañadas, trabajo que debe ser realizado por una empresa de reconocida experiencia e independiente del titular.

- c) Certificación de las labores de reparación de la impermeabilización de acuerdo a los procedimientos establecidos por la Autoridad Sanitaria, realizado por empresa de reconocida experiencia e independiente del titular y de la empresa que haya realizado las reparaciones.

- d) Presentación a la SEREMI de Salud RM, de Informe de la calidad de la reparación del muro norte de P3, indicando los valores de densidades de compactación obtenidas y del Proctor Modificado (que no deberá ser inferior al 90%), tomando como mínimo dos puntos representativos del área intervenida del muro.
