INFORME TÉCNICO DE FISCALIZACIÓN AMBIENTAL

EDIFICIO GLOBAL CENTER IRARRÁZVAL

DFZ-2020-3846-XIII-MP

DICIEMBRE 2020

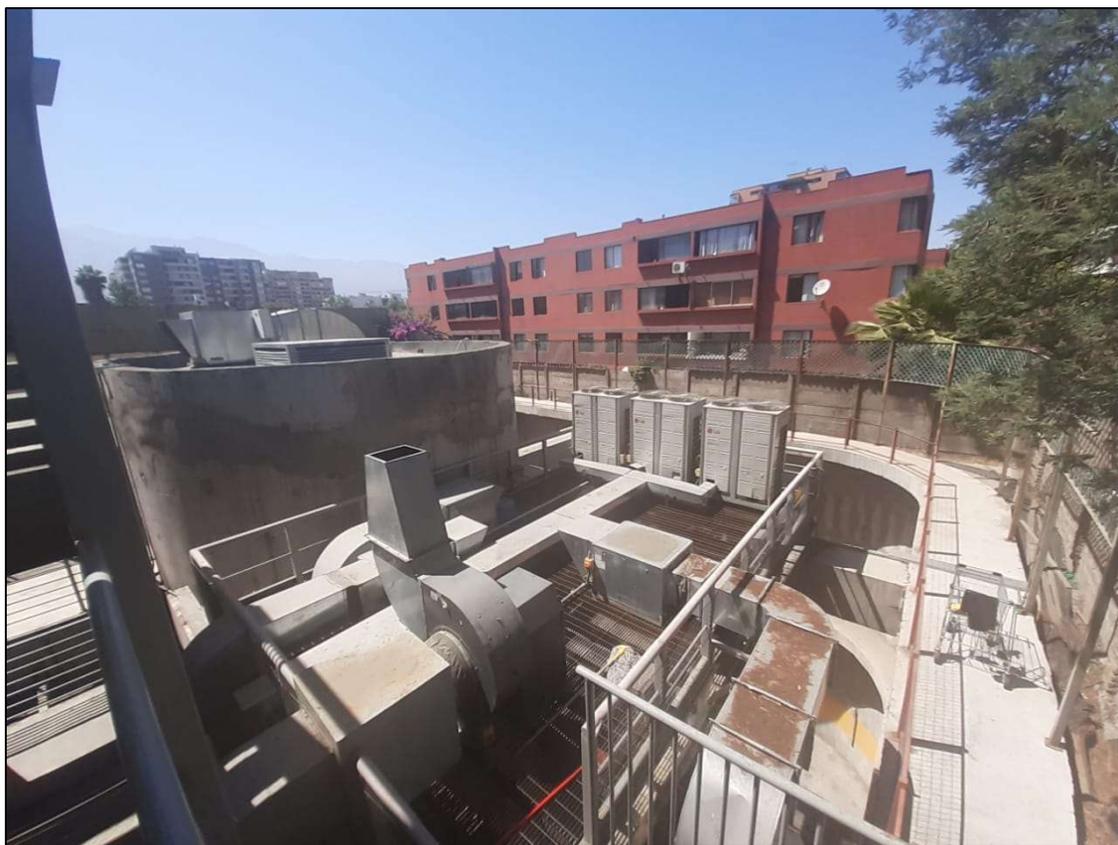
Fotografía 1

<p>Hechos constatados</p>	<p>En el marco de las Medidas Provisionales (MP) ordenadas por esta Superintendencia a través de Resolución Exenta N° 1939 del 05 de octubre de 2020, a “Edificio Global Center”; se realizó una visita a la Unidad Fiscalizable, con fecha 04 de diciembre de 2020, con el objeto de verificar la instalación de las medidas de control de ruidos señaladas en el Resuelvo Primero de la resolución nominada. Lo anterior, dado que, vencido el plazo fatal, el titular no ha hecho entrega del informe de inspección ni de medición de ruidos requerido en el Resuelvo segundo de la misma resolución.</p> <p>En el lugar, el personal fiscalizador se comunicó con Darwin Iugo, Administrador, quien señaló que desconocía las Medidas Provisionales ordenadas por esta Superintendencia, y que éstas no estaban implementadas. Con respecto a las gestiones realizadas respecto a los ruidos, señaló que el día 26 de noviembre se efectuó una medición de ruido en el departamento más cercano, y que el resultado estaría en 10 días más a partir de esa fecha. El personal fiscalizador señaló a Darwin Iugo que presentara las gestiones realizadas y cronograma para alcanzar el cumplimiento a la brevedad, cosa que, a la fecha, no ha ocurrido.</p> <p>En vista que los dispositivos que generaron la excedencia de 15 dB(A) constatada el 22 de septiembre de 2020, y que motivaron la formulación de Medidas Provisionales, no han sido trasladados de su ubicación original (Ver Fotografía 1), y considerando que el titular no ha implementado las medidas de control necesarias para mitigar sus ruidos, se considera necesario extender las Medidas Provisionales, con el objeto de proteger la salud de la población circundante, dado que no se ha paliado el problema.</p>

Descripción: Dispositivos en Edificio Global Center.

<p>Conclusiones</p>	<ul style="list-style-type: none"> - El titular no ha implementado las Medidas Provisionales para el control de ruido ordenadas a través de Resuelvo Primero de Resolución Exenta N° 1939/2020. - El titular no entrega el informe de inspección, así como tampoco el informe de medición de ruidos, requeridos a través de Resuelvo Segundo de Resolución Exenta N° 1939/2020
