**MEMORÁNDUM D.S.C N°821/2021**

**MAT. : Solicita renovación de medidas provisionales MP-50-2021, agregar nuevas  
medidas y se pronuncia sobre lo que indica**

La Ilustre Municipalidad de Ancud ("*I. Municipalidad de Ancud*" o "*el municipio*") opera un relleno sanitario de residuos sólidos domiciliarios (en adelante, "*Relleno Sanitario Puntra*" o "*el proyecto*") ubicado en la Ruta W340, a 14 km. de la Ruta 5, sector Puntra, en la comuna de Ancud, provincia de Chiloé, Región de Los Lagos. El proyecto se emplaza en el Lote C del predio N°2, de 123,4 hectáreas, habiéndose destinado para el relleno una superficie de 4 hectáreas.

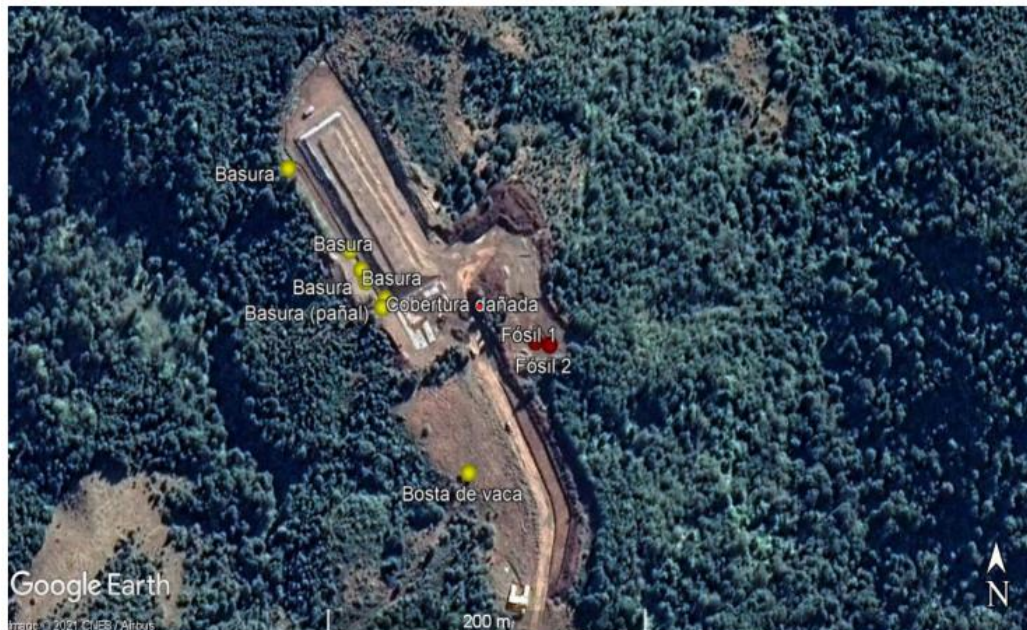
Imagen satelital N°1: Hallazgo paleontológico al interior del proyecto

*“Se accede a relleno sanitario por camino vehicular, al ingresar al predio se observa un vacuno. A continuación, se presenta mapa general con hallazgos paleontológicos (ver Imagen Satelital N°1).*

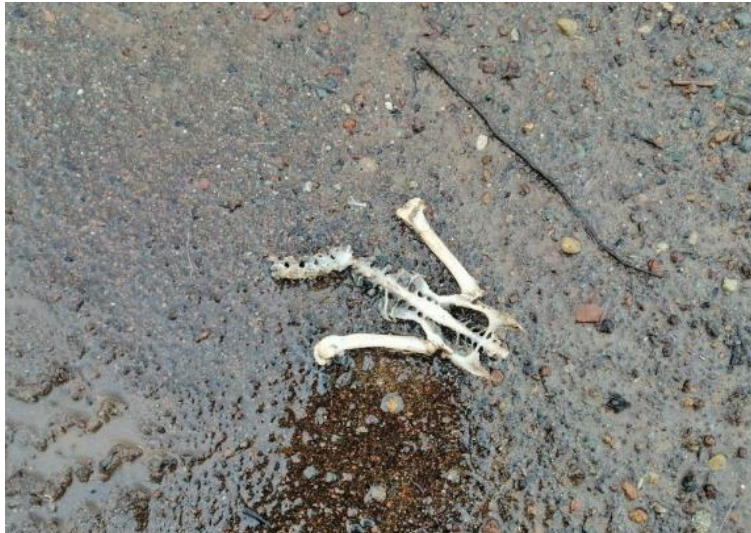
Fotografía N°1: restos óseos de fauna actual

*También en la porción W del relleno fue posible advertir la presencia de distintos restos de huesos de fauna doméstica, dando cuenta de actividades de carroñeo por parte de animales que entrarían al relleno.*

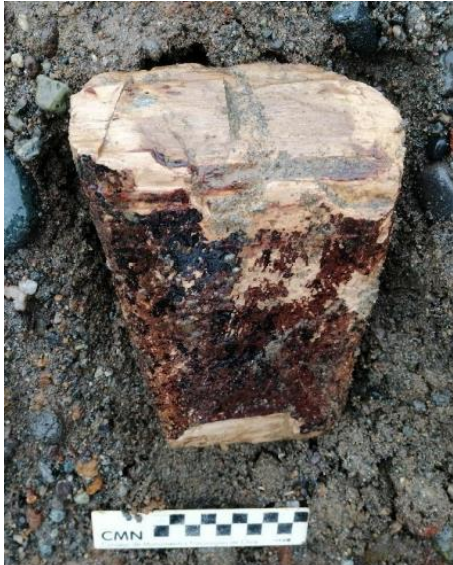
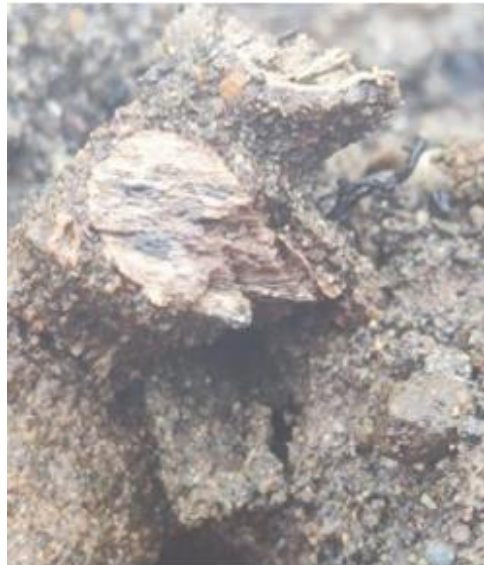
Fotografías N°2 y 3: Hallazgos paleontológicos N°1 y 2

*En el lugar denominado “sector de acopio de material” según indica encargada ambiental de la obra, se reconocieron **dos puntos con presencia de bienes paleontológicos**, los cuales se asocian a sedimentos arenosos con inclusiones de bolones y guijarros. Los hallazgos en cuestión corresponden a fragmentos de madera fósil. Según nos señala la profesional, dichos sedimentos fueron retirados de la excavación de la celda que se encuentra en ejecución. (...)*

***Estos hallazgos permiten evidenciar la presencia de maderas en el área del proyecto los cuales fueron removidos durante las excavaciones propias de la obra. Debido a que no se han realizado estudios previos no es posible conocer la extensión del yacimiento, su procedencia estratigráfica, determinación taxonómica, datos tafonómicos, entre otros.***
