**ORDENA RENOVACIÓN DE MEDIDA PROVISIONAL
PROCEDIMENTAL QUE INDICA A COMPAÑÍA
CONTRACTUAL MINERA OJOS DEL SALADO EN EL
MARCO DE LA EJECUCIÓN DEL PROYECTO
“CONTINUIDAD OPERACIONAL MINA ALCAPARROSA”**

RESOLUCIÓN EXENTA N° 2178

Santiago, 12 de diciembre de 2022

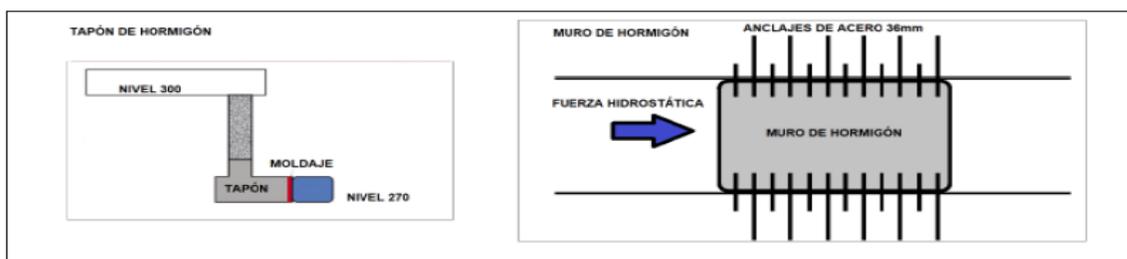
17° Al respecto, cabe señalar que, como medida para el control de dichas infiltraciones, la empresa informó en el contexto del Reporte N° 2 de las MUT decretadas por esta SMA, la construcción de 4 sellos tipo muro o tapón de hormigón

HAC, en los niveles 290, 270 y 200 de la mina subterránea, conforme se aprecia en la siguiente imagen:

Imagen N°1: Esquema tipo de sellos.

19° Además, cabe indicar que, en el contexto de las MUT, con fecha 21 de septiembre de 2022, la empresa informó que el día 16 de septiembre de 2022 se concluyó la construcción de los sellos (muros y tapones) en los niveles 290, 270 y 200 de Mina Alcaparrosa, procediéndose a las 07:00 horas aproximadamente del mismo día, a la desconexión de las bombas y válvulas utilizadas para el drenaje de las aguas afloradas hacia los niveles inferiores de la mina, durante el periodo de construcción de los muros. Sin embargo, conforme se referirá en los párrafos siguientes, la empresa informó nuevas filtraciones hacia el interior de la mina, las que provendrían de un antiguo sondaje que pasa por el nivel 200, el que actualmente se encuentra inundado. En relación a lo indicado, se estima que esta situación sería demostrativa de la ineficacia de los sellos implementados, debiendo la empresa reforzar las evaluaciones de los mecanismos de infiltración.
