**INFORME TÉCNICO DE FISCALIZACIÓN AMBIENTAL**

**Medidas Provisionales Pre-Procedimentales**

**BROMUS BAR**

**DFZ-2023-1861-X-MP**

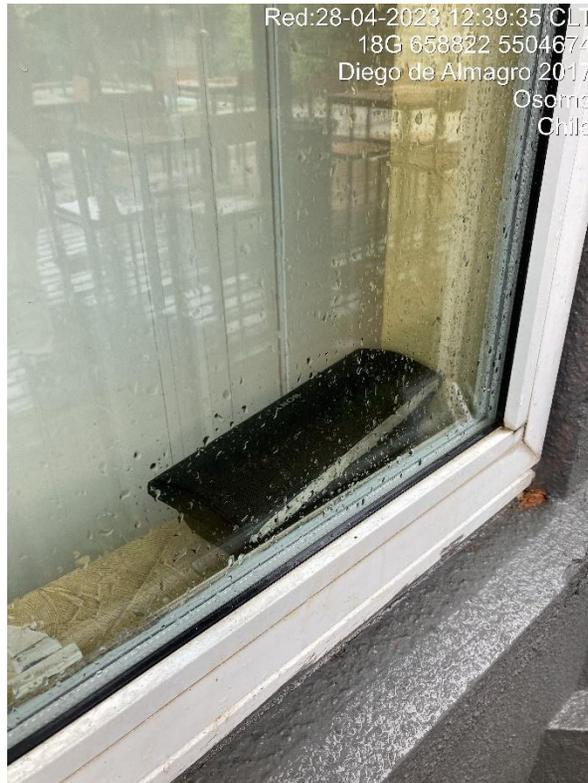
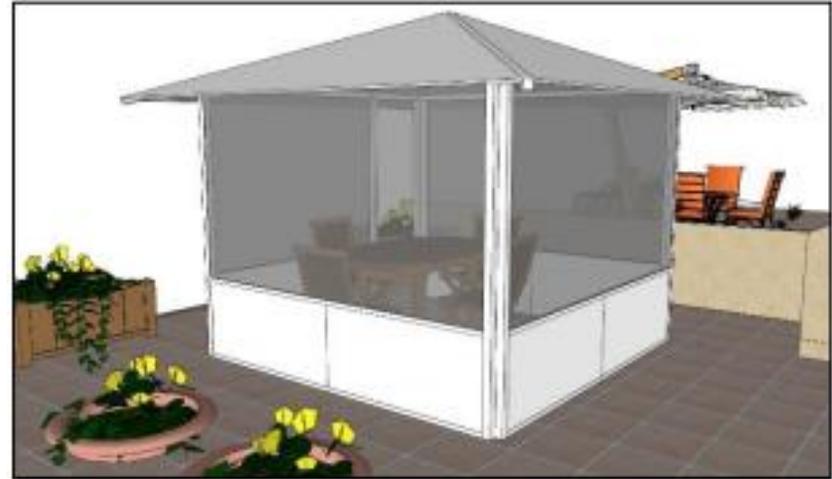
<b>Fotografía 1.</b>	<b>Fecha:</b> 28-04-23		<b>Figura 4.</b>	<b>Fecha:</b> 26-04-23	
<b>Coordenadas UTM DATUM WGS84 HUSO 18</b>	<b>Norte:</b> 5504674	<b>Este:</b> 658822	<b>Coordenadas DATUM WGS84 HUSO 18</b>	<b>Norte:</b> -	<b>Este:</b> -
<b>Descripción del medio de prueba:</b> Registro de sistema de reproducción y amplificación del local en funcionamiento antes de la implementación de las medidas de control de ruido sugeridas en el informe técnico de diagnóstico de problemas acústicos.			<b>Descripción del medio de prueba:</b> Registro de solución propuesta (terrazas individuales) sugerida en el informe técnico de diagnóstico de problemas acústicos.

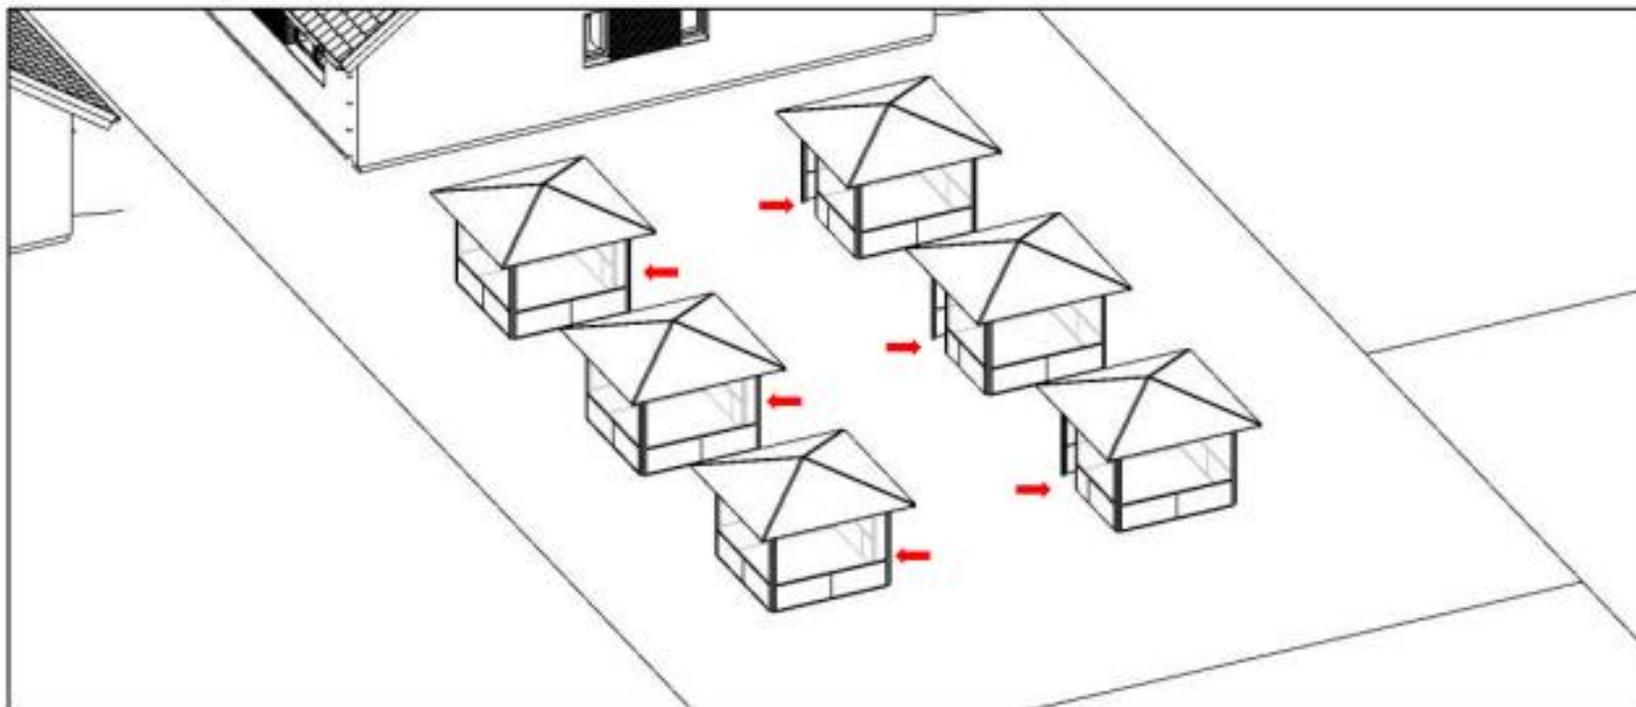
Figura 5.

Descripción del medio de prueba: Accesos de las terrazas individuales orientados en dirección contraria a los receptores.
