## ORDENA MEDIDA PROVISIONAL QUE INDICA

RESOLUCIÓN EXENTA N° 217

Santiago,  
10 MAR 2016

4° **Sierra Gorda SCM**, Rol Único Tributario N° 76.081.590-k, se encuentra ubicado en la comuna de Sierra Gorda, Provincia de Antofagasta, Región de Antofagasta, y es titular de la Unidad Fiscalizable "Sierra Gorda", que consiste en la explotación a rajo abierto del rajo "Catabela" y el posterior procesamiento de mineral sulfurado para la obtención de concentrado de cobre. Para la disposición final de los relaves generados en el proceso de beneficio del mineral, Sierra Gorda SCM cuenta con un Tranque de Relaves calificado ambientalmente favorable mediante Resolución Exenta N° 126, de fecha 8 de julio de 2011 de la Comisión de Evaluación Ambiental (CEA) Región de Antofagasta (RCA N° 126/2011).

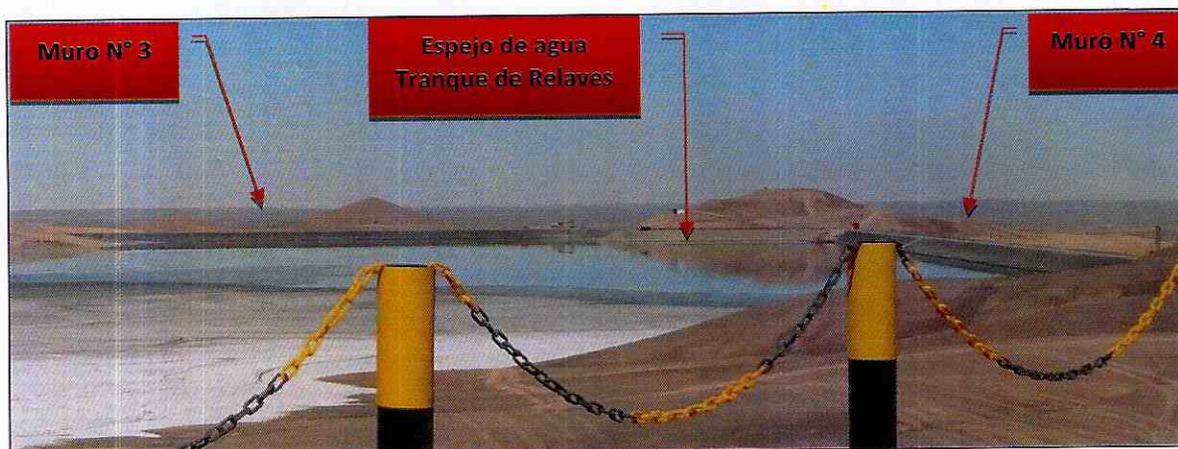
a) Tanto en las inspecciones realizadas los días 9 y 10 de septiembre, como el 3 de diciembre, se constata la formación de una laguna de aguas claras en la

superficie del depósito, que de acuerdo a la batimetría entregada por el Titular en respuesta a Requerimiento de Información<sup>2</sup>, al 29 de agosto de 2015 el área de la zona profunda alcanzaba las 23,2 hectáreas, con un volumen total de agua acumulada de 157.891,42 m<sup>3</sup>.

Figura 1. Laguna de aguas claras formada entre los muros 3 y 4 del depósito de relaves. Fecha 10 de septiembre de 2015.

**b)** Reducir el volumen de agua almacenada en la cubeta del tranque de relaves, de acuerdo a su máxima capacidad técnica instalada, extrayendo el agua sobrenadante con la implementación del sistema de bombeo que para ello se requiera. Para cumplir lo anterior, el titular deberá operar a su máxima capacidad, conforme a las condiciones actuales del espejo de agua (volumen y profundidad) esto es, deberá operar el sistema de recuperación de aguas del tranque cumpliendo al menos, con el estándar de 125 l/s como promedio quincenal y mientras se mantengan las referidas condiciones.

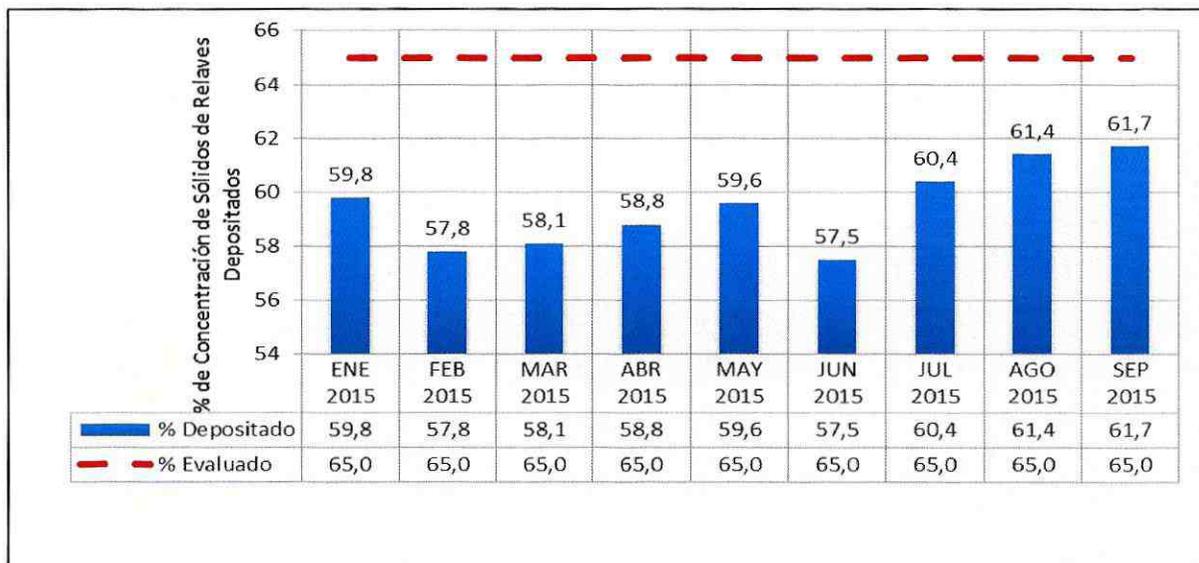
c) Se consultó al Titular respecto al historial de densidades del relave depositado en el tranque desde su puesta en marcha. De los antecedentes remitidos se constata que el depósito no ha operado en cumplimiento del porcentaje de sólidos de 65% que se estableció en la evaluación ambiental<sup>4</sup>, condición que implica que el relave se ha depositado con mayor porcentaje de líquidos que el autorizado, lo que repercute en un exceso de agua en el Depósito. Se han depositado relaves en un rango entre 57,5% y 61,7% de porcentaje de sólidos, según se indica en la figura a continuación (figura 2).

Figura 2. Porcentaje de sólidos en los relaves depositados en el Depósito de Relaves de Sierra Gorda entre enero y septiembre de 2015. Fuente: Elaboración propia a partir de información entregada por el Titular en el marco de la inspección ambiental realizada en septiembre de 2015.

a) Depositar relaves cumpliendo, al menos, con el estándar de mayor eficiencia de concentración de porcentaje de sólidos que se ha depositado entre el periodo de enero a septiembre de 2015, ello correspondería a 61,7% de sólidos).

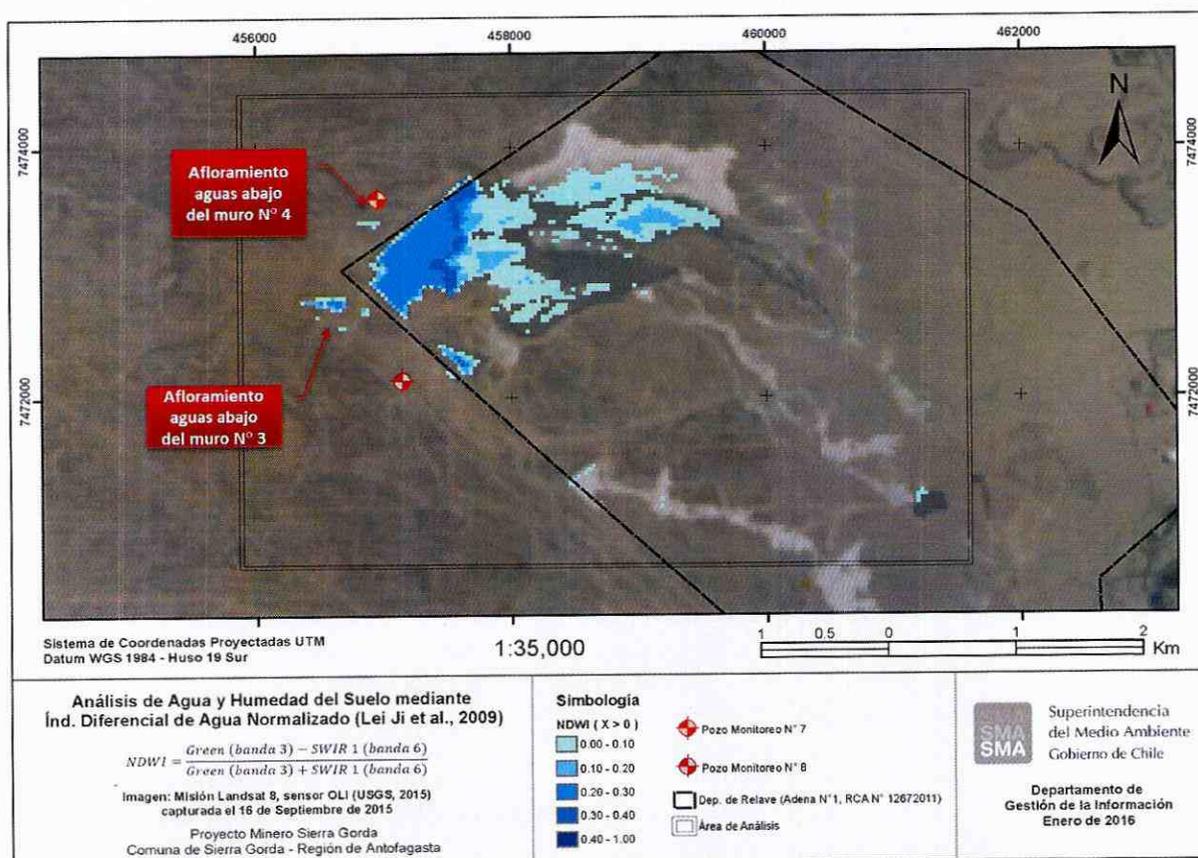
d) En inspección ambiental de 3 de diciembre de 2015 se constata la existencia de dos zonas con afloramientos de humedad aguas abajo de los muros 3 y 4, conforme se puede apreciar en registro fotográfico tomado por SERNAGEOMIN el 3 de diciembre de 2015, consignado en el Informe de Fiscalización respectivo.

Al respecto, en el Informe de Fiscalización, Figura N° 8, constan los resultados del análisis de una imagen satelital de la misión Landsat 8, sensor OLI, de fecha 16 de septiembre de 2015, realizada a fin de determinar la humedad en el terreno y establecer si al momento de la inspección ambiental ejecutada en Septiembre de 2015 existían afloramientos de filtraciones del depósito de relaves. Del análisis, a través de la determinación del Índice Diferenciado de Agua Normalizado (NDWI), basado en las recomendaciones de Ji *et al.* (2009)<sup>5</sup>, se constató que para el momento de ejecución de las actividades de inspección ambiental **existían dos focos principales por donde afloraban aguas**, uno aguas abajo del muro 3 y otro aguas abajo del muro 4. Asimismo, se constató que, en conjunto, estas zonas de afloramiento abarcaban una superficie aproximada de 4,4 hectáreas.

En virtud del exceso de agua con que opera el depósito, así como que no se verifica otra fuente posible asociada a los afloramientos, se puede estimar que estos corresponden a parte de la fracción líquida del relave que ha infiltrado por debajo de los muros 3 y 4 del Depósito.

Figura 3. Resultados del análisis de Humedad de Suelo utilizando el Índice Diferencial de Agua Normalizado (NDWI) basado en las recomendaciones de Ji et al (2009), aplicado a la zona del depósito de relaves del Proyecto Minero Sierra Gorda.

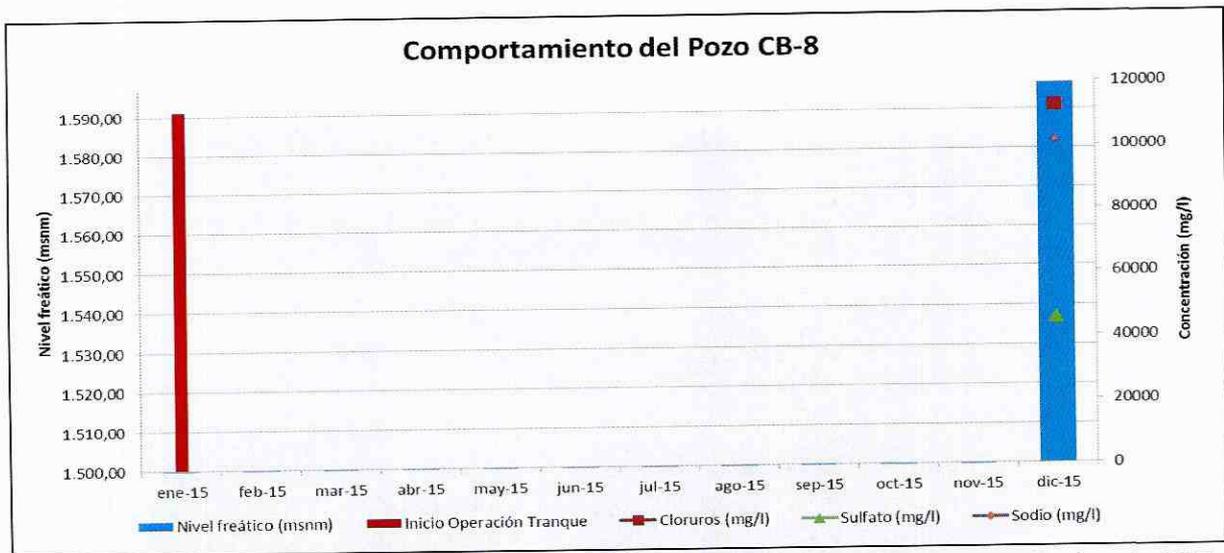
Figura 4. Evolución del nivel freático y calidad química del pozo CB-8 del periodo Enero a Diciembre de 2015.

Del análisis del gráfico anterior, se observa que pozo CB-8, presenta un nivel freático por primera vez en el mes de diciembre de 2015, luego de haber permanecido seco desde su habilitación. La calidad química de dicho pozo da cuenta de altas concentraciones de sodio, cloruros y sulfatos, superiores al resto de los pozos de monitoreo de acuífero, por lo que se presume un aporte de agua de procesos.

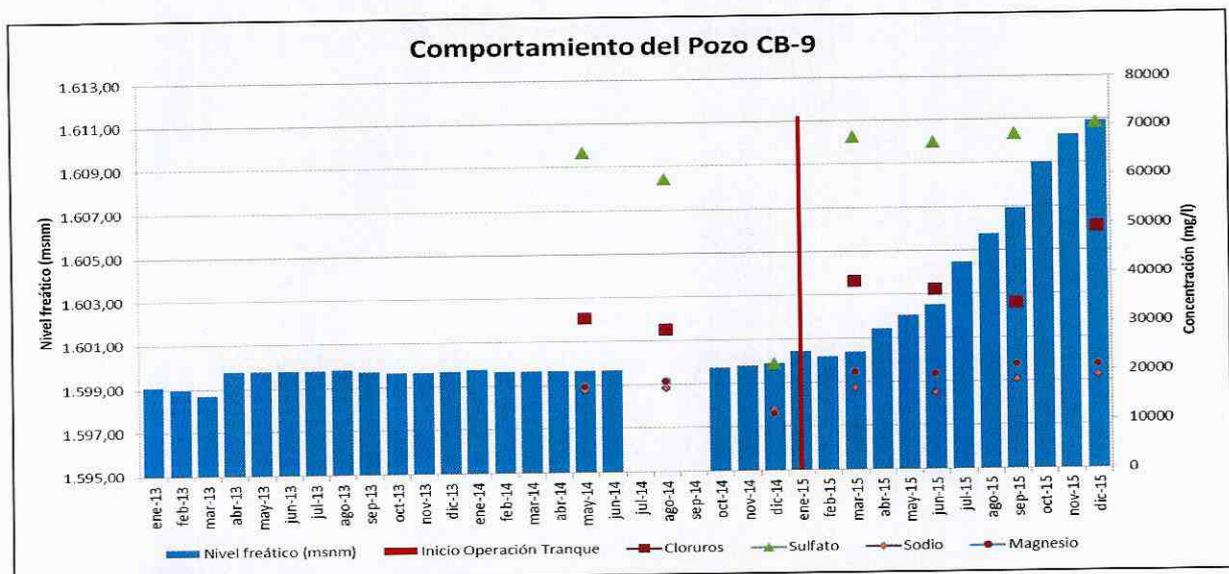
Figura 5. Evolución del nivel freático y calidad química del pozo CB-9 del periodo Enero de 2013 a Diciembre de 2015.

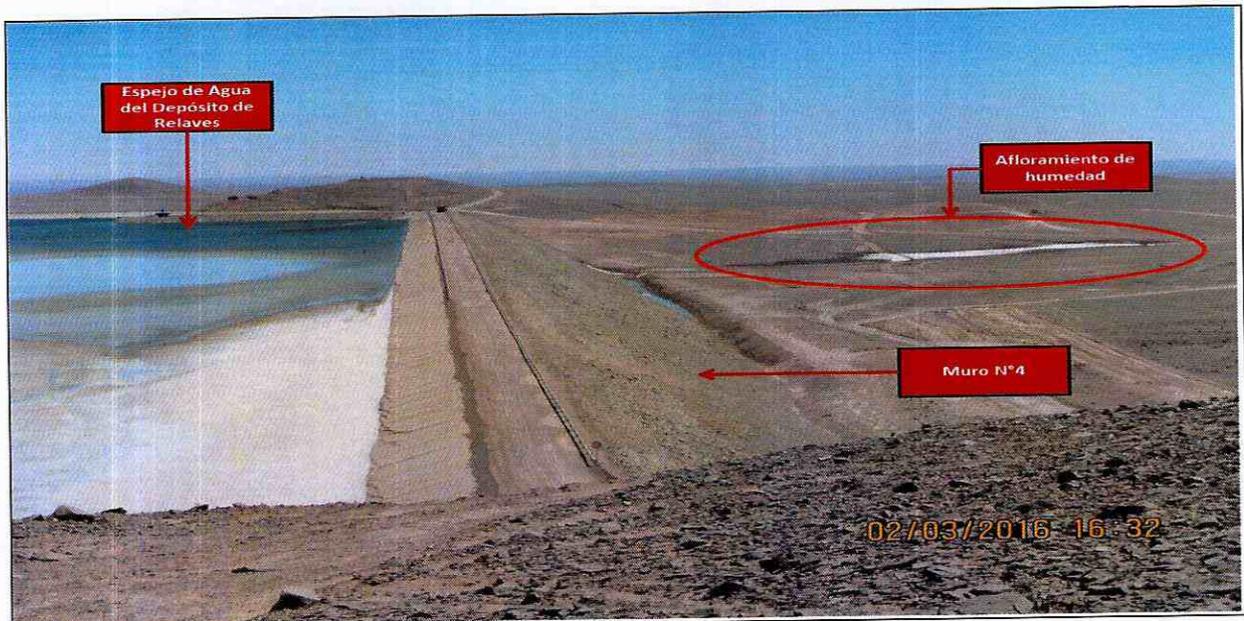
22° El 3 de marzo de 2016, Sierra Gorda da respuesta a la tercera entrega de los antecedentes solicitados mediante Resolución Exenta N°108, mediante carta VPAC-2016-007, remitiendo fotografía de fecha 02 de marzo de 2016, en la cual se constata la presencia del espejo de agua en la cubeta del depósito de relaves y el afloramiento de humedad, aguas abajo del muro N° 4.

Figura 6. Fotografía de fecha 02 de marzo de 2016, aguas abajo del muro N°4 del Depósito de Relaves, en la que se observa afloramiento de humedad (costras salinas) y espejo de agua del depósito de relaves de relaves.
