**ORDENA RENOVACIÓN DE MEDIDAS
PROVISIONALES QUE INDICA.**

RESOLUCIÓN EXENTA-N° 38

MAT. : Solicita renovación de medidas provisionales que indica

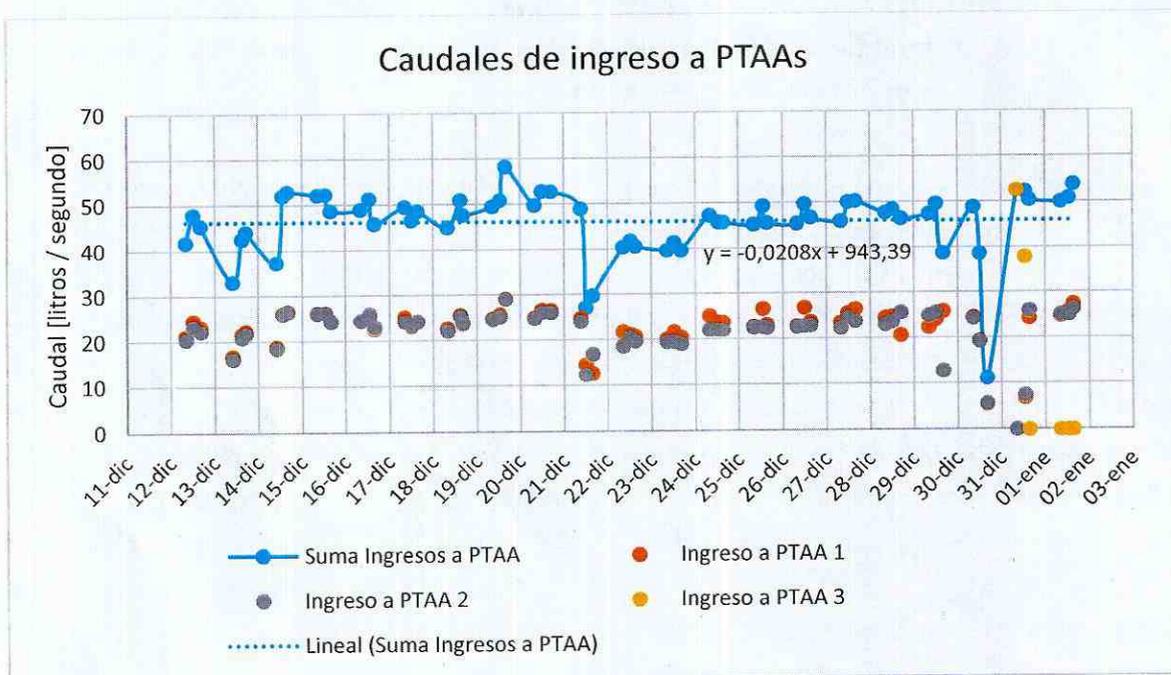
³ Fuente: Gráfico 2 IFA DFZ-2018-771-XIII-RCA-EI

12. Los antecedentes que se acaban de exponer, permiten mantener el estado de incertidumbre respecto de la estabilidad estructural del Túnel L1, por cuanto se ha constatado que los caudales de ingreso a las plantas de tratamiento de aguas afloradas, se han mantenido estables, con un promedio de 46 l/s. En consecuencia, no se ha verificado durante el periodo de vigencia de la medida provisional, una disminución del caudal de agua aflorada desde el túnel L1, tal como se puede apreciar en el siguiente gráfico³:

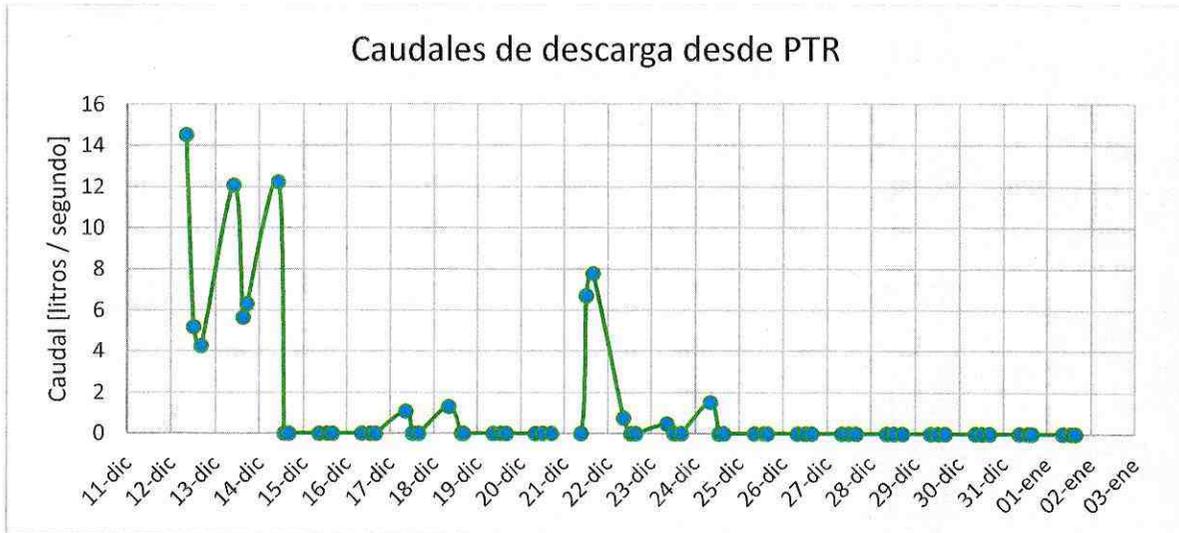
⁵ Fuente: Gráfico 1 IFA DFZ-2018-771-XIII-RCA-EI

14. En consecuencia, en el sector L1 se encontrarían ahora instaladas 4 plantas de tratamiento de aguas: una identificada como planta de tratamiento de RILes y otras tres que se identifican como plantas de tratamiento de aguas afloradas. El siguiente gráfico⁵ permite observar el comportamiento de estas descargas reportadas:

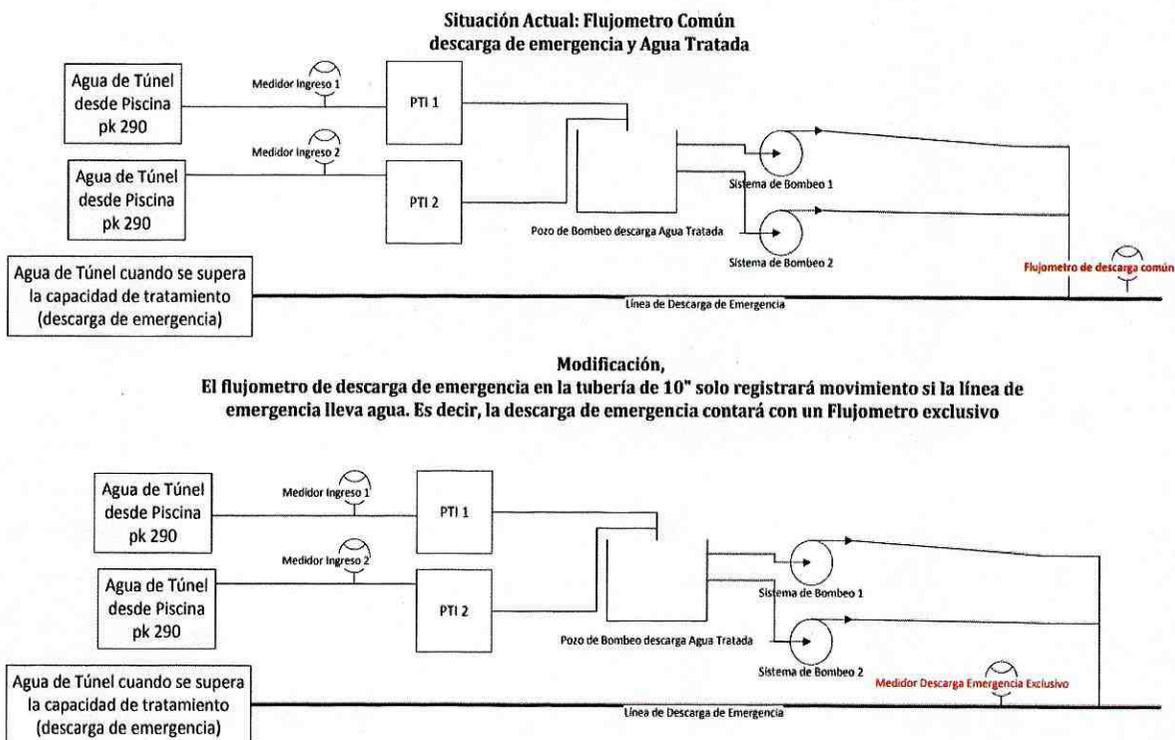
⁶ Fuente: Documento adjunto "Esquema nueva ubicación flujómetro descarga de emergencia" a correo electrónico enviado el 17/12/2017, figura 9 IFA DFZ-2018-771-XIII-RCA-EI

15. La instalación de una nueva planta de tratamiento cuyas dimensiones se desconocen, naturalmente genera una serie de incertezas respecto de la cantidad de agua que ha sido descargada desde las plantas de tratamiento de aguas afloradas. Dicha incertidumbre se ve incrementada, porque Alto Maipo a *motu proprio* trasladó de posición el flujómetro de descarga común (representativo de la suma de las descargas de aguas afloradas tratadas y del caudal de emergencia), de modo tal que ahora sólo mide la descarga de emergencia, por lo que se dejó de registrar la descarga hacia el río Maipo de las aguas afloradas tratadas. En el siguiente esquema⁶ es posible visualizar el cambio producido en relación al flujómetro.

2. Instalar un flujómetro que permita medir las descargas, si se producen, desde las plantas de tratamiento de aguas afloradas. En el primer reporte semanal que se realice en cumplimiento de las medidas anteriores, deberá incluirse registro con fotografías georreferenciadas relativo a la instalación del flujómetro.

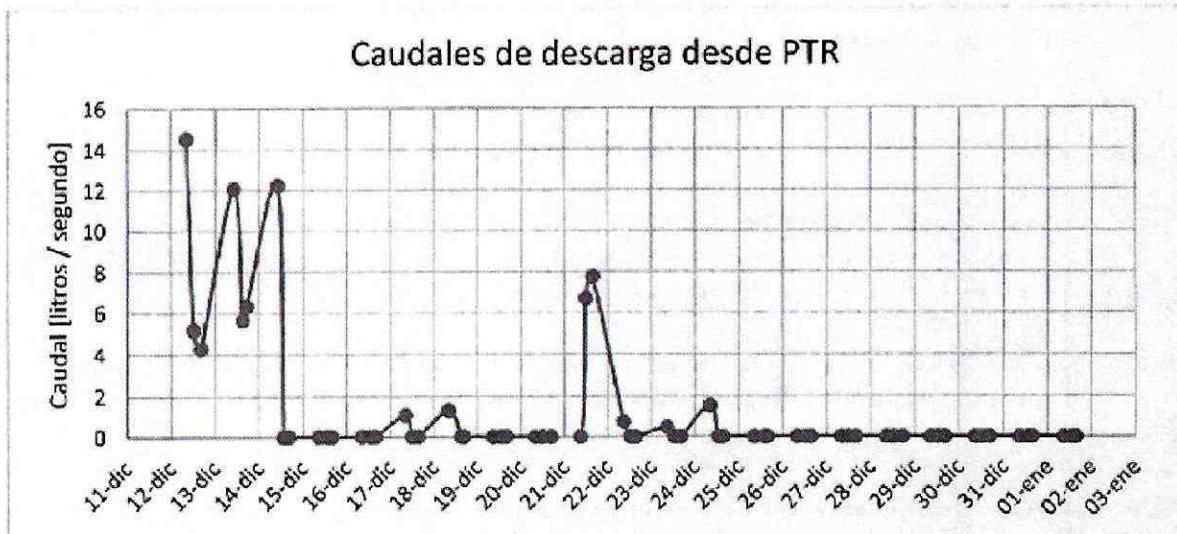
Fuente: Gráfico 1 IFA DFZ-2018-771-XIII-RCA-EI

- ii) No se ha informado la producción de una descarga de emergencia –aguas no tratadas previa descarga–.
- iii) Se han producido descargas desde la planta de tratamiento de RILES. El siguiente gráfico permite observar el comportamiento de estas descargas reportadas:

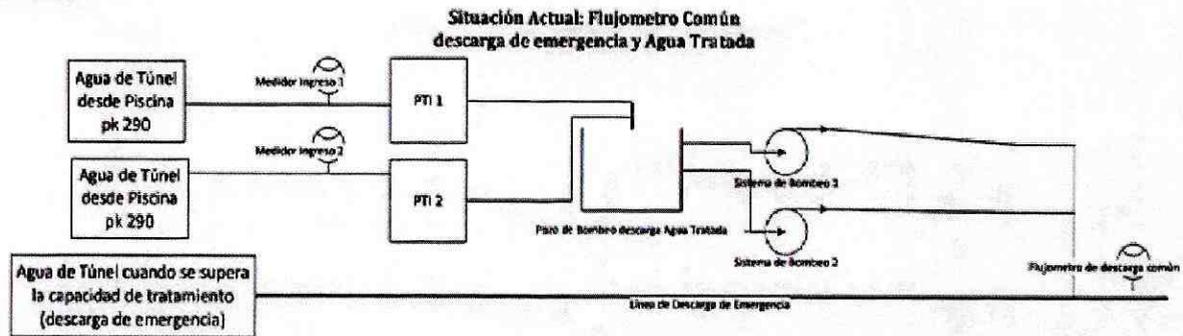
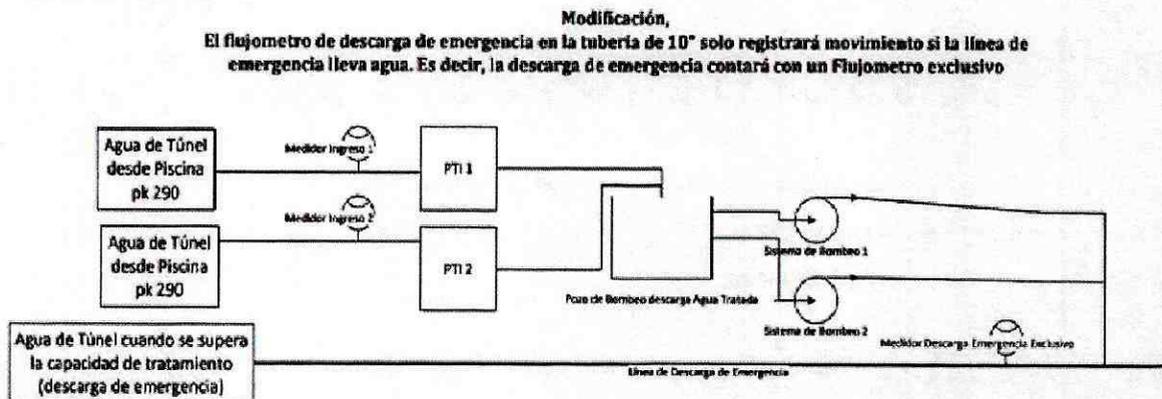
Fuente: Documento adjunto "Esquema nueva ubicación flujometro descarga de emergencia" a correo electrónico enviado el 17/12/2017, figura 9 IFA DFZ-2018-771-XIII-RCA-EI

- iv) Se reportaron los caudales de ingreso y descarga de varios puntos, así como el caudal instantáneo del río Maipo en estación El Manzano. Sin embargo, la empresa a *motu proprio* trasladó de posición el flujómetro de descarga común (representativo de la suma de las descargas de aguas afloradas tratadas y del caudal de emergencia), de modo tal que ahora sólo mide la descarga de emergencia, por lo que se dejó de registrar la descarga de las aguas afloradas tratadas hacia el río Maipo. En el siguiente esquema es posible visualizar el cambio producido en relación al flujómetro.

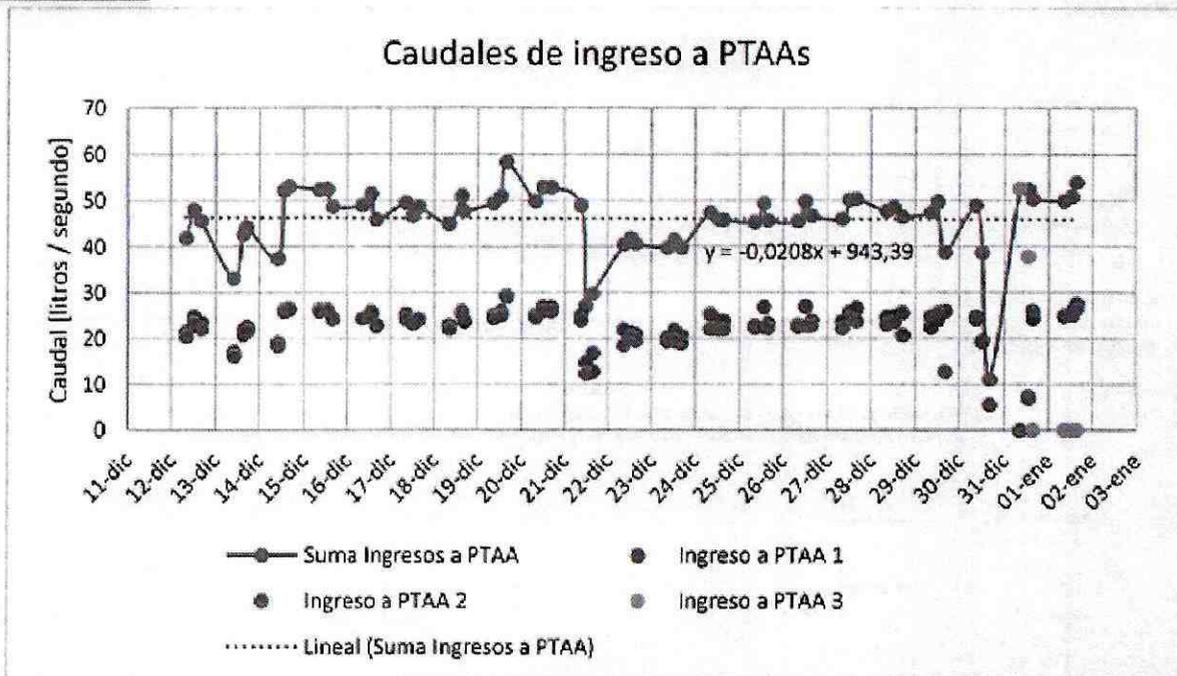
Fuente: Gráfico 2 IFA DFZ-2018-771-XIII-RCA-EI

- v) Se instaló una tercera planta de tratamiento de aguas afloradas¹, respecto de la cual no se han descrito sus especificaciones técnicas, ni su capacidad de tratamiento o componentes. En consecuencia, en el sector L1 se encontrarían instaladas cuatro plantas de tratamiento de aguas; una identificada por la empresa como planta de tratamiento de RILES y otras tres como plantas de tratamiento de aguas afloradas.
- vi) Los caudales de ingreso a las plantas de tratamiento de aguas afloradas, se han mantenido estables, con un promedio de 46 l/s. En consecuencia, no se ha verificado durante el periodo de la medida una disminución del caudal de agua aflorada desde el túnel L1.
