**ANT.:** ORD. N° 2465, de fecha 03 de octubre de 2022, de la Superintendencia del Medio Ambiente, que requiere pronunciamiento en el marco de lo dispuesto en el literal i) del artículo 3° de la LOSMA, respecto del proyecto “Vertedero Licura Mulchén”, de titularidad de Servicios Mecanizados Aseos y Roces Ltda.

**MAT.:** Evacúa Informe.

## **1. ANTECEDENTES GENERALES DEL PROYECTO “VERTEDERO LICURA MULCHÉN”**

## **2. HECHOS CONSTATADOS DURANTE LA ACTIVIDAD DE FISCALIZACIÓN AMBIENTAL**

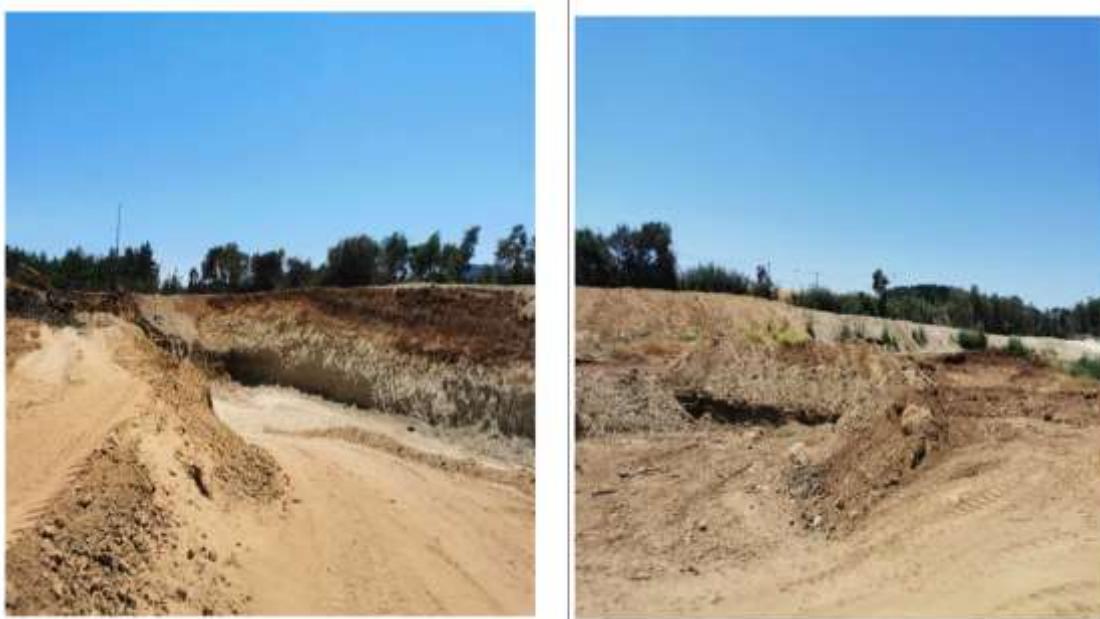
**Figura 2:** Excavaciones para nuevas celdas

- vi. Los fiscalizadores de la SMA inspeccionaron el sector de nuevas celdas de disposición, donde constataron los siguientes hechos:
  - a. Se observan excavaciones que, de acuerdo a lo indicado por el encargado suplente Sr. Enzo Soto Alarcón, corresponden a las nuevas celdas del vertedero que se habilitarán para la temporada de invierno del año 2022.

- b. El Sr. Soto agregó que el material extraído es el que se utiliza para realizar la cobertura de los residuos que se disponen en el vertedero.

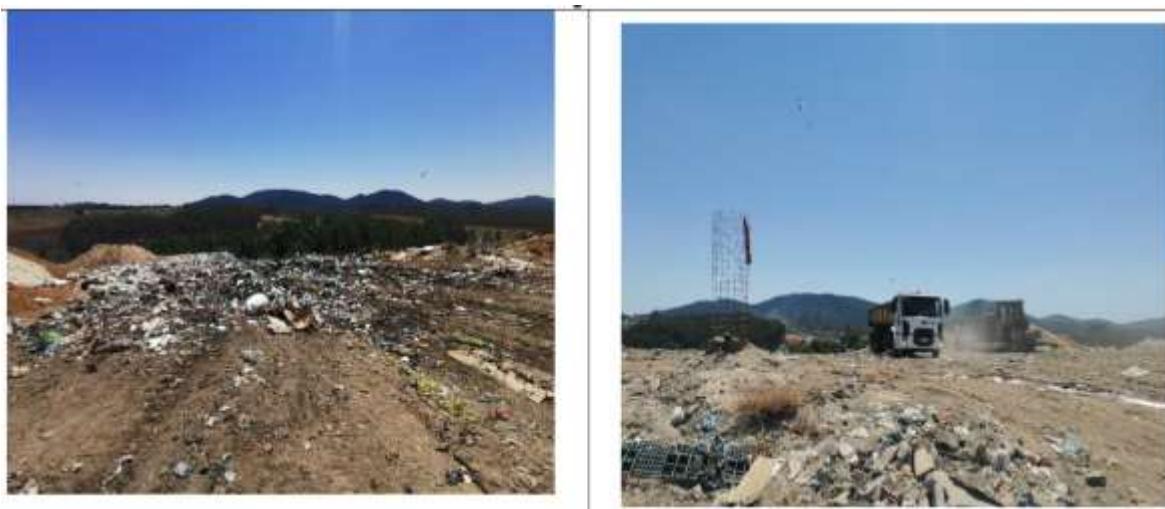
**Figura 3:** Frente de trabajo activo

- vii. Posteriormente, los fiscalizadores inspeccionaron el sector “frente de trabajo activo”, donde constataron los siguientes hechos:
- a. El frente de trabajo activo se ubica en el sector norte del vertedero y posee un ancho aproximado de 5 camiones (15 a 20 metros aproximadamente).
  - b. De acuerdo a lo señalado por el Sr. Soto, se recepcionan camiones durante el día y posteriormente al final del día se cubren los residuos con tierra.
  - c. Tanto la compactación de los residuos, como el movimiento de ellos para su disposición, se realizan mediante el uso de un Bulldozer.

- d. El sector frente de trabajo activo se encuentra en el coronamiento del vertedero.
- e. En esta zona se observan estructuras correspondientes a chimeneas de extracción de biogás. Dichas estructuras son de tipo malla con bolones de piedra, y algunos presentan tambores de lata en su tramo final a modo de chimeneas pasivas.

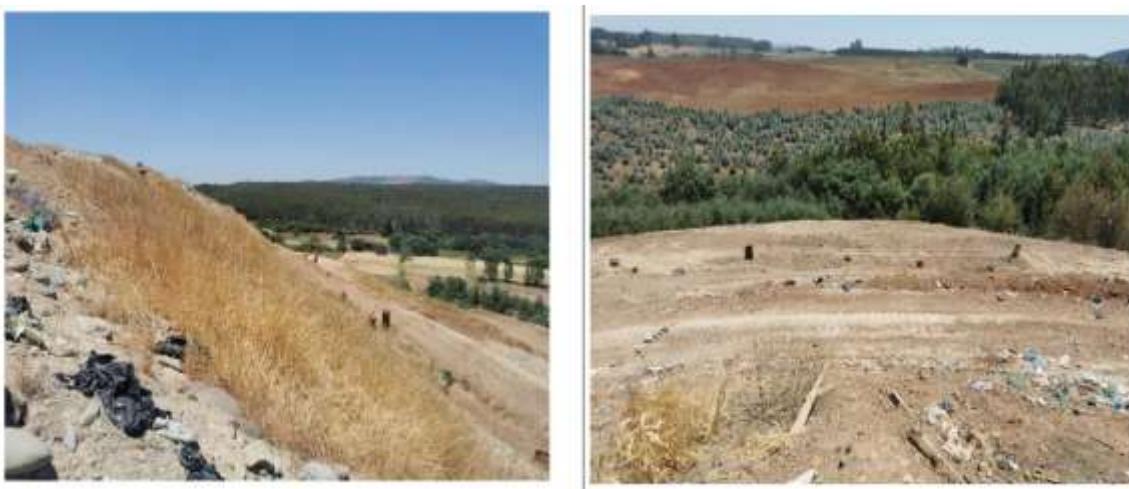
**Figura 5:** Taludes con cobertura de tierra

- f. Desde el coronamiento los fiscalizadores observaron los taludes norte y poniente, los cuales presentan cobertura de tierra y algunas chimeneas de extracción pasivas.

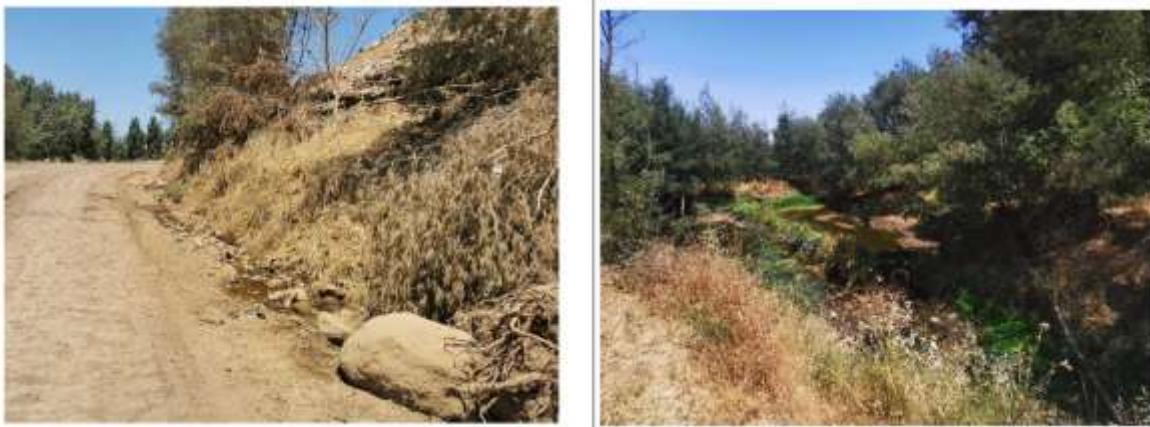
**Figura 6:** Canal y estanque de lixiviados

- viii. Luego, los fiscalizadores de la SMA inspeccionaron el sector “estanque de acumulación de lixiviados”, donde constataron los siguientes hechos:
  - a. Observaron un canal o zanja superficial que conduce los lixiviados por el costado del camino hasta el estanque de acumulación, estructura que corresponde a una piscina excavada en tierra sin impermeabilización basal.

- b. De acuerdo a lo indicado por el Sr. Soto, los lixiviados que son acumulados en esta piscina o estanque no son tratados de ninguna manera, solo son mantenidos en el lugar. Se desconoce el destino de dichos lixiviados.
- ix. En el acta de inspección ambiental, se realizó un requerimiento de información al Titular. Los documentos requeridos correspondieron a:
  - a. Registro de ingreso de camiones diarios para el periodo 2021 en formato planilla Excel, indicando las toneladas recepcionadas diariamente.
  - b. Informe con las comunas servidas por el vertedero durante el año 2021.
