INFORME TÉCNICO DE FISCALIZACIÓN AMBIENTAL

Requerimiento de Ingreso al SEIA

MINICENTRALES GUSTAVITO PROVOQUE

DFZ-2018-1460-VIII-SRCA

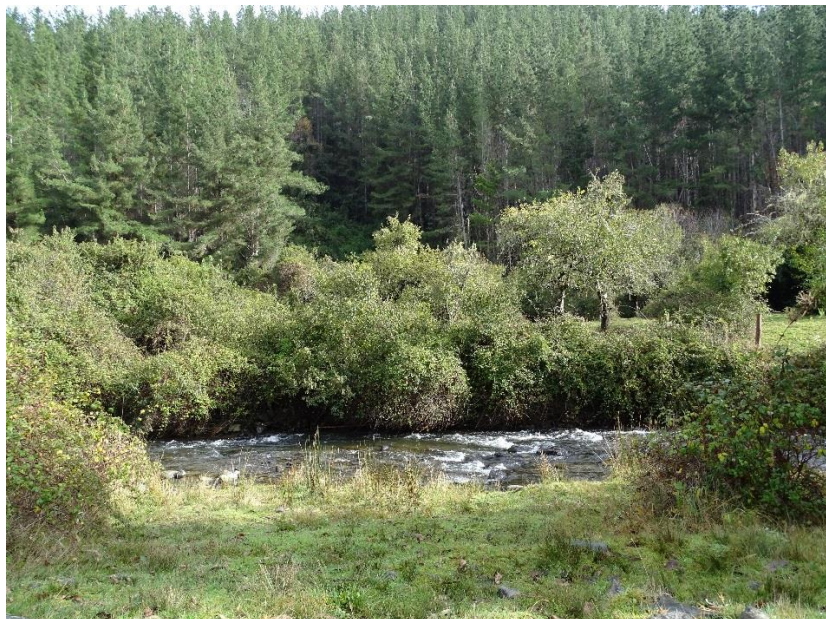
Fotografía 1.

Los fiscalizadores realizaron inspección visual del río Elicura accediendo desde la ruta P-670-R, ruta que en el sector se encuentra paralela al río. Los fiscalizadores realizan un recorrido de 100 metros aguas arriba y 100 metros aguas abajo, desde el punto 656.714.E, 5.803.302 S (Datum WGS 84, Huso 18 S), con el objeto de verificar la posible construcción de la unidad de restitución de la CH Gustavito. Los fiscalizadores observan que en el lugar no existen obras en construcción que pudiesen estar relacionados al proyecto hidráulico o a otro proyecto (Fotografía 1).

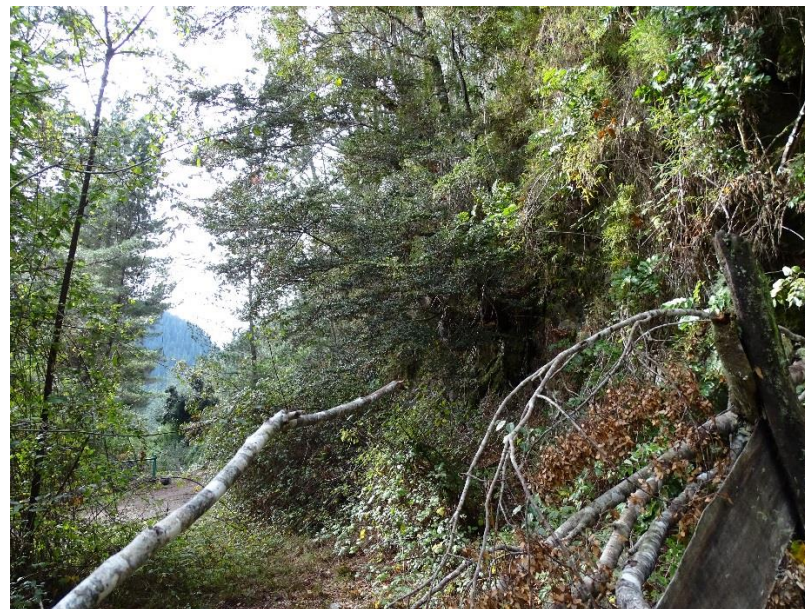
Descripción del medio de prueba: Vista general del sector adyacente al área de la casa de máquinas proyectado para CH Gustavito. Se aprecia bosques de especies nativas.

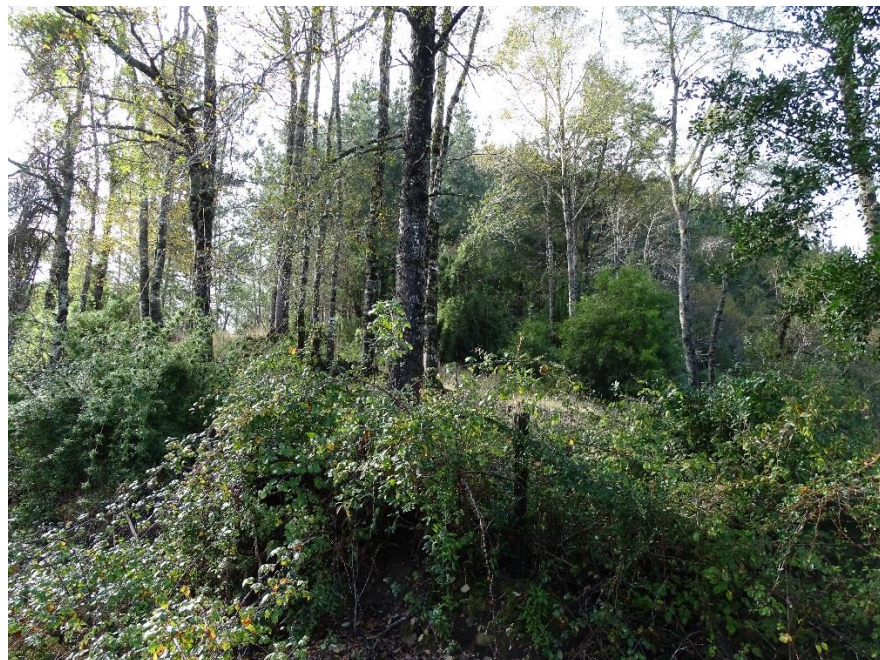
Fotografía 3.

Descripción del medio de prueba: Vista de camino hacia la bocatoma de CH Gustavito. Se aprecia que el sector domina una vegetación alóctona.

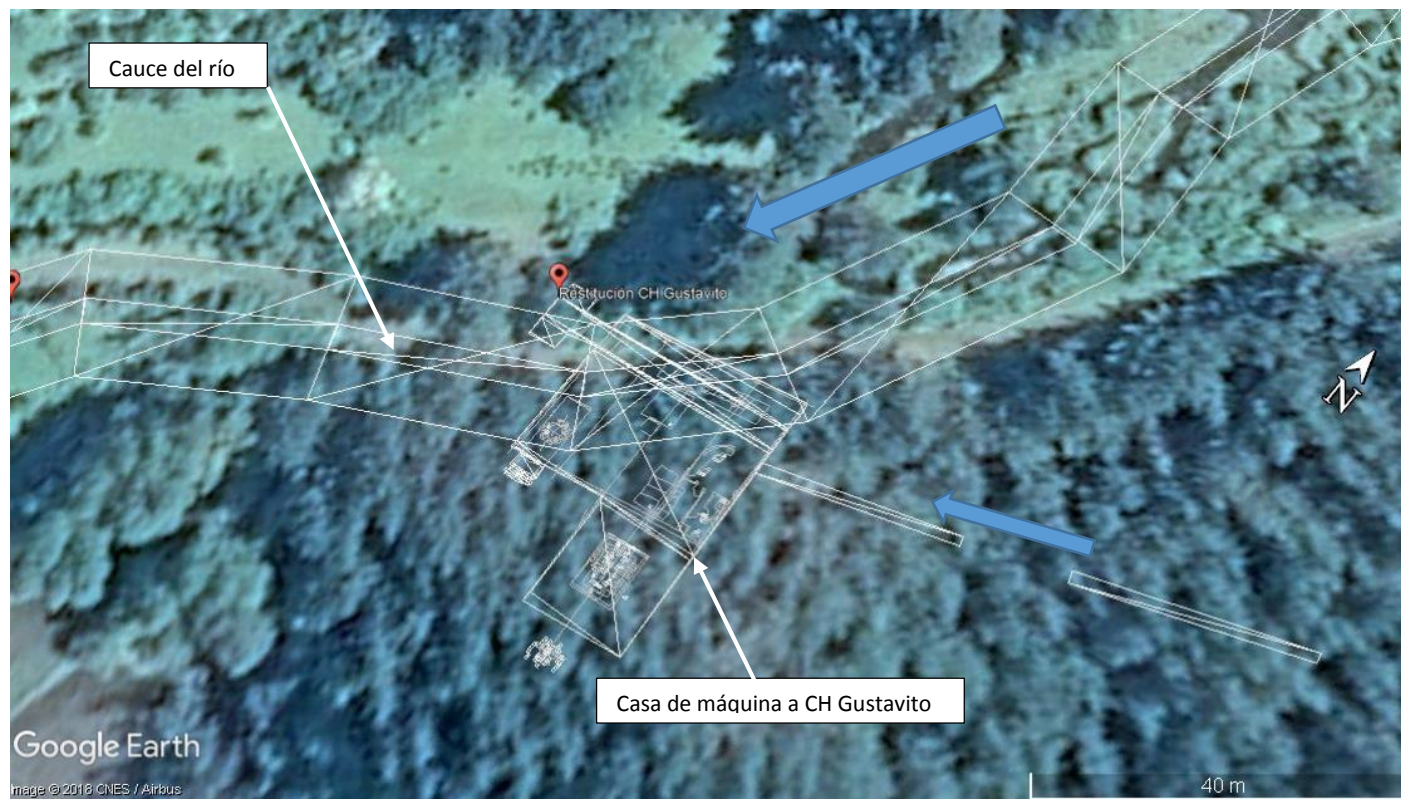
- En la Figura 8 se presentan la superficie proyectada para la construcción de la obra de restitución y la casa de máquinas de CH Gustavito, la cual se calcula en 0,18 hectáreas

Descripción del medio de prueba: Vista general de la obra de restricción y casa de máquinas proyectado para la CH Gustavito. Se observa que las obras proyectadas y la ortorrectificación presentan errores. Sin embargo se observa una idea de la situación futura del proyecto. La flecha de color azul muestra la dirección del flujo de agua.

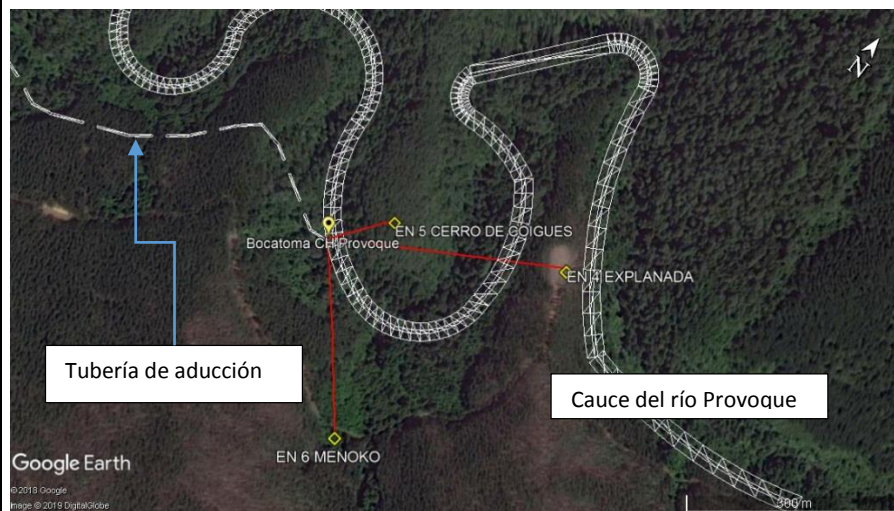
Figura 11

Descripción del medio de prueba: Plano de sector Bocatoma de CH Provoque, se observan los Enclaves Naturales (EN) y sus distancias en color rojo. Ver Tabla 2 para mayor detalle.

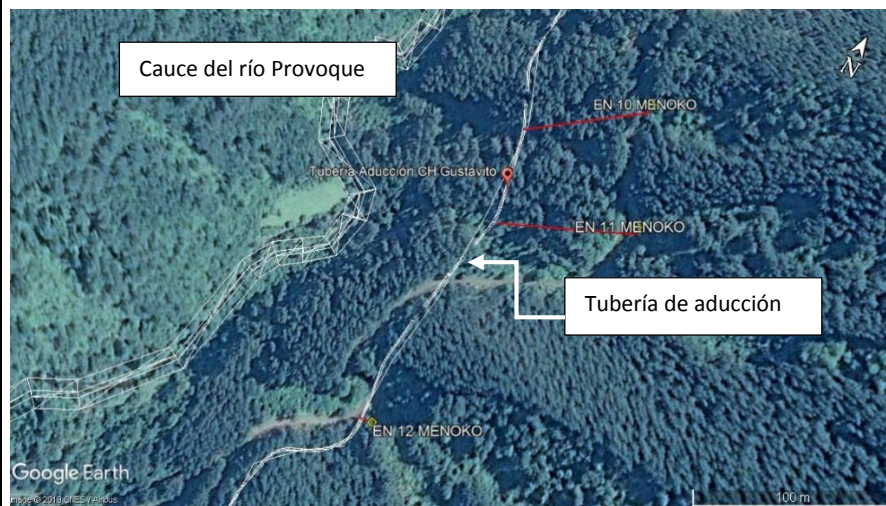
Figura 13

Descripción del medio de prueba: Plano de sector de tubería de aducción de CH Gustavito, se observan los Enclaves Naturales (EN) y sus distancias en color rojo. Ver Tabla 2 para mayor detalle.

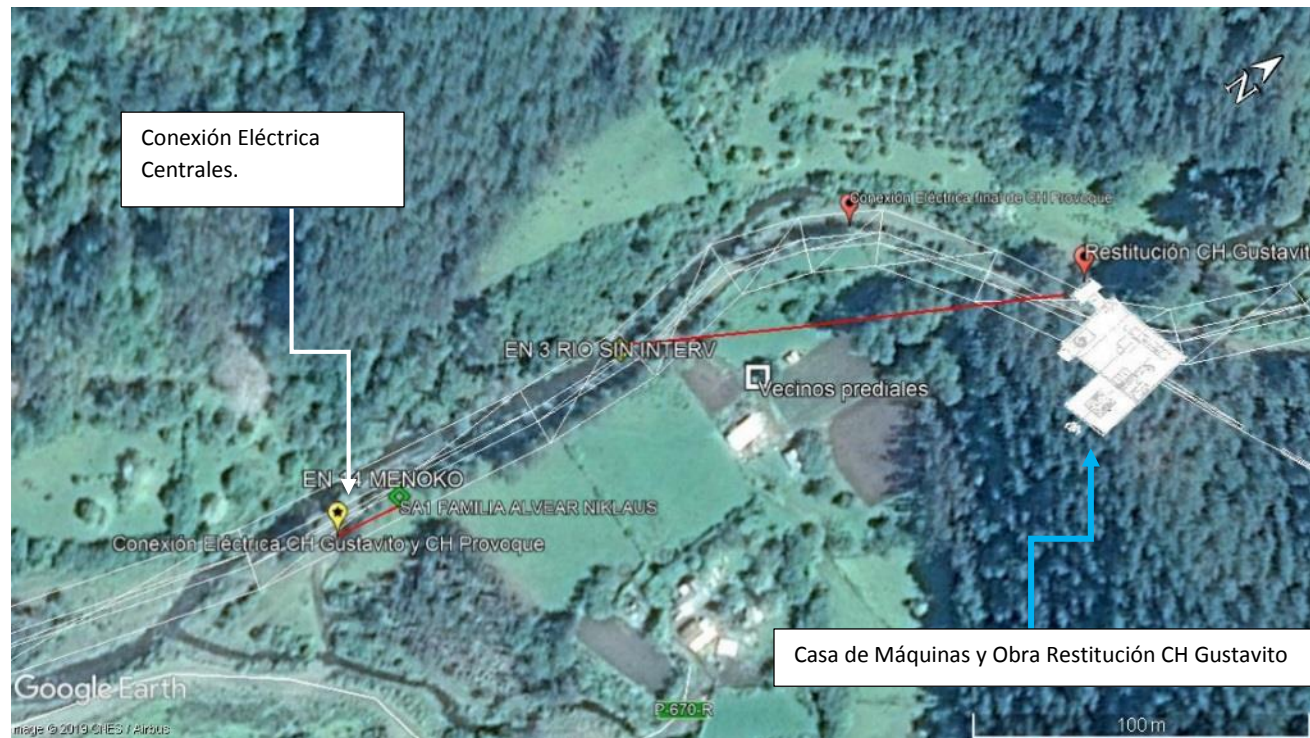
Figura 15

Descripción del medio de prueba: Plano de sector restitución y casa de máquinas de CH Gustavito y las conexiones eléctricas de ambas centrales, se observan los Enclaves Naturales (EN) y sus distancias en color rojo. Ver Tabla 2 para mayor detalle.
