DA TÉRMINO AL PROCEDIMIENTO DE
REQUERIMIENTO DE INGRESO REQ-016-2021

RESOLUCIÓN EXENTA N°1562

Considerando las modificaciones al proyecto “Obras de Reposición Costanera Coquimbo”, informadas durante el procedimiento, no se requiere su ingreso al SEIA, dado que la eliminación del muro de contención -originalmente proyectado para el tramo 2- y la mantención del muro existente reducen significativamente los riesgos de generar una alteración sobre el humedal El Culebrón.

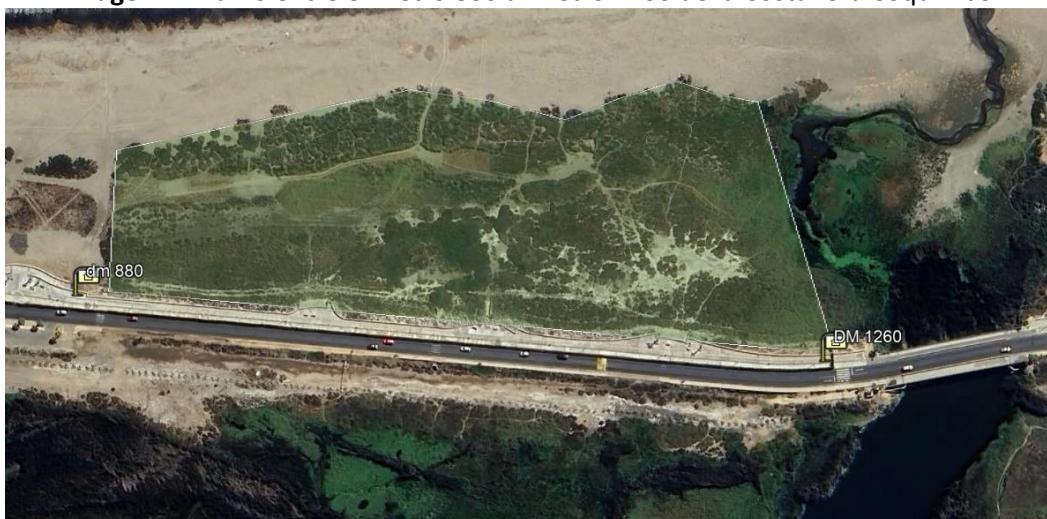
Imagen 1. Tramo entre el metro 880 al metro 1260 de la Costanera Coquimbo

53° El acta de inspección ambiental incluye la siguiente imagen, de un área de aproximada de 3 hectáreas del humedal, que presenta cobertura vegetal vigorosa:

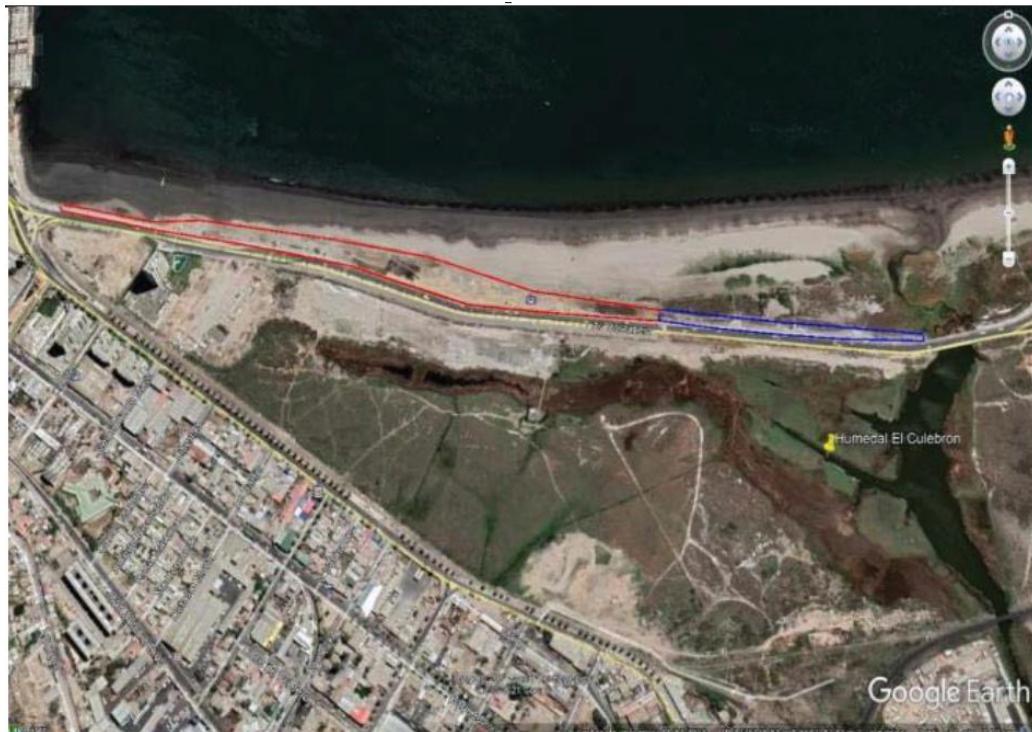
Figura 1. Identificación de tramos intervenidos por el proyecto y humedal El Culebrón

1 en este acto, que comprende la intervención desde el metro 0 al metro 880 de la costanera; mientras que el polígono azul corresponde al tramo 2, que comprende la intervención desde el metro 880 al metro 1260; área respecto de la cual se mantuvo el muro de mampostería original.

65° En este sentido, considerando que el emplazamiento del proyecto se encuentra colindante al área de protección oficial, pero fuera de sus límites, esta Superintendencia concluye, al igual que lo señalado por el órgano evaluador, que no concurren los requisitos normativos para la exigibilidad de ingreso al SEIA conforme a lo dispuesto en el literal p) del artículo 10 de la Ley N°19.300.
