**MAT.:** Evacúa pronunciamiento de acuerdo a lo dispuesto en el artículos 43 de la Ley N° 20.417 LOSMA y 22 del D.S. N°30/2012 del Ministerio del Medio Ambiente

## **I. Antecedentes Generales del Plan de Reparación presentado**

## **II. Propuesta de Plan de Reparación**

### **III. Evaluación técnica propuesta Plan de Reparación del Suelo presentado por el Proponente Minera Montecarmelo**

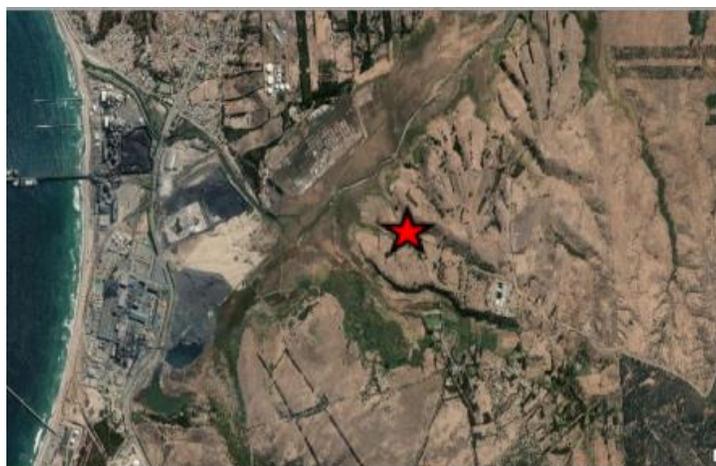
La localidad de Los Maitenes se ubica en la comuna de Puchuncaví, aproximadamente a 2 Kms. del parque industrial Las Ventanas, Región de Valparaíso

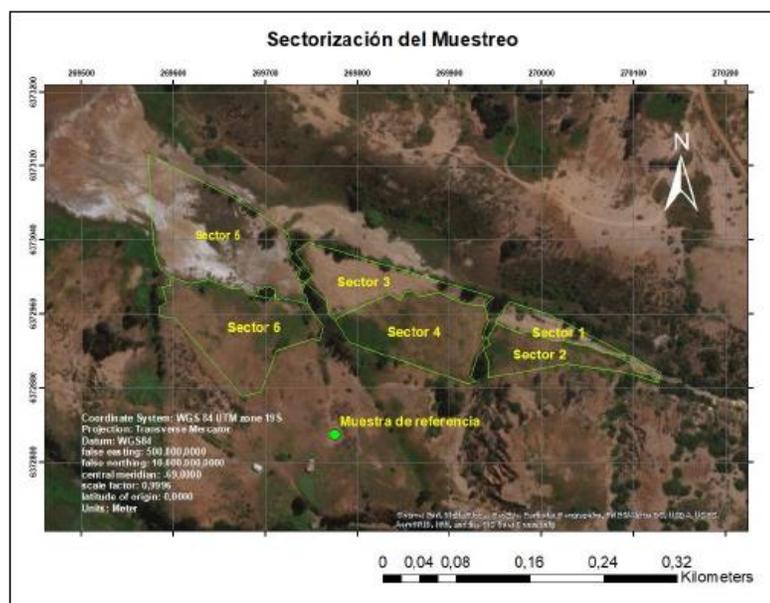
A partir de un examen visual en el terreno e imagen satelital del mismo, se establecieron distintos sectores, a los cuales se le determinarían sus niveles de contaminación, así como parámetros de fertilidad, salinidad y pH, conforme se ilustra en la siguiente imagen

La siguiente tabla muestra los valores obtenidos para estos cinco elementos, en partes por millón, de los seis sectores mencionados, aparte de la muestra de referencia, así como los rangos contemplados en la norma canadiense de calidad ambiental

En este sentido, se sostiene que solo los sectores aledaños a la quebrada, es decir, uno, tres y cinco, se vieron afectados por el daño ambiental que aquí se está exponiendo. En cambio, en los otros sectores efectivamente se aprecian niveles elevados de cobre, al igual que en la muestra de referencia, ello se debe al transporte por viento y precipitación por la lluvia de los gases emitidos por la fundición de Codelco Ventanas.
