INFORME TÉCNICO DE FISCALIZACIÓN AMBIENTAL

TERMINAL MARÍTIMO COPEC QUINTERO TPI

DFZ-2020-3619-V-PPDA

OCTUBRE – DICIEMBRE 2020

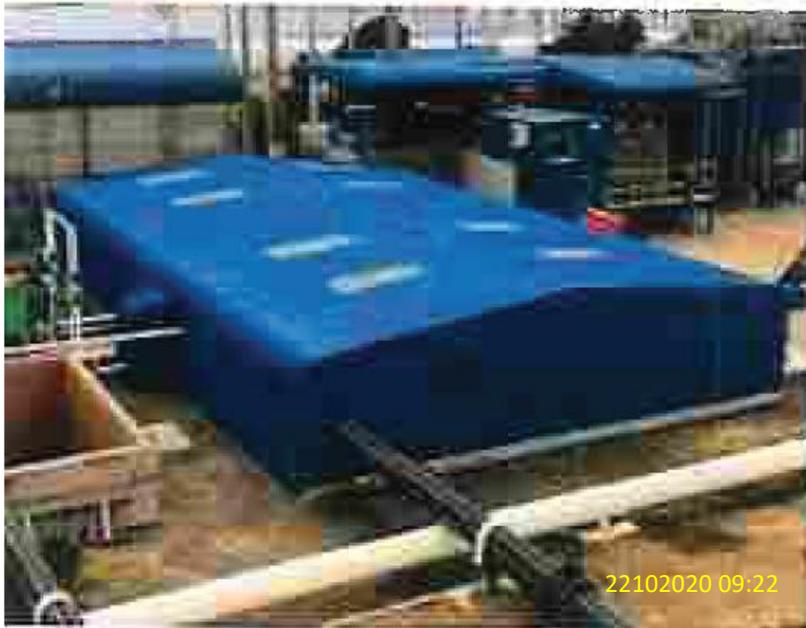
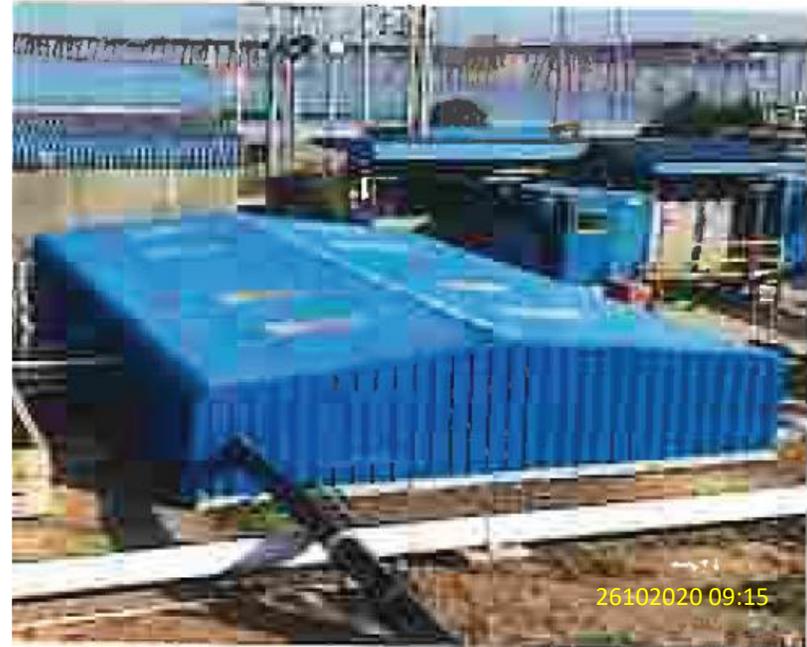
Fotografía 1	Fecha: 22-10-2020		Fotografía 2	Fecha: 26-10-2020	
Coordenadas UTM DATUM WGS84 HUSO 19H	Norte: 6.370.529 (m)	Este: 266.129 (m)	Coordenadas UTM DATUM WGS84 HUSO 19H	Norte: 6.370.529 (m)	Este: 266.129 (m)
Descripción del medio de prueba: Registro fotográfico de cubierta en cámara 300, con cubierta permanente, capturado por el titular en ronda inspectiva, y verificada en inspección, el día 22 de octubre de 2020.			Descripción del medio de prueba: Registro fotográfico de cubierta en cámara 300, capturada por el titular en ronda del 26 de octubre de 2020.

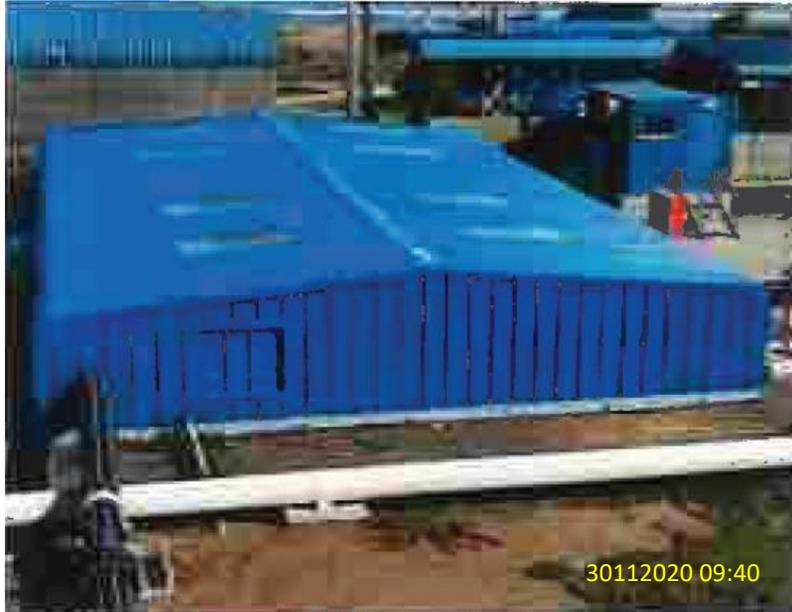
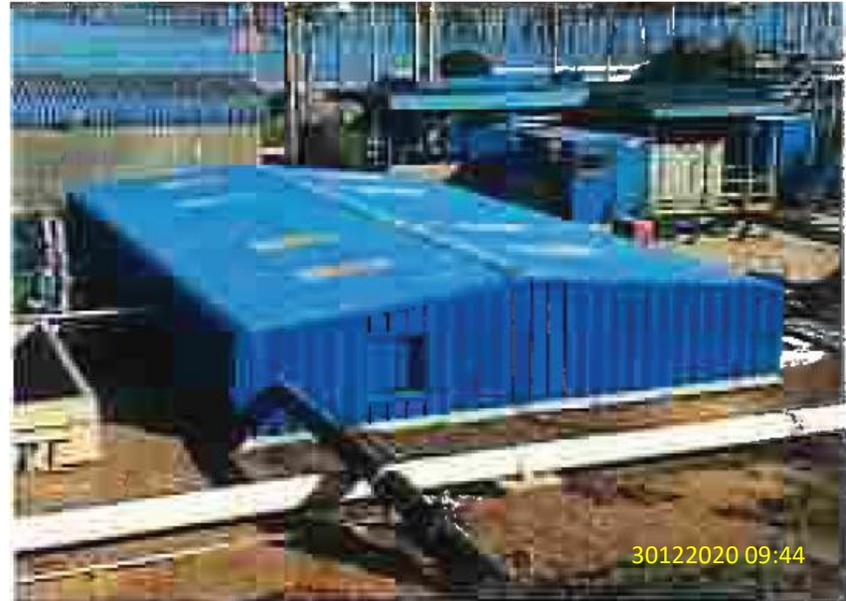
Fotografía 3	Fecha: 30-11-2020		Fotografía 4	Fecha: 30-12-2020	
Coordenadas UTM DATUM WGS84 HUSO 19H	Norte: 6.370.529 (m)	Este: 266.129 (m)	Coordenadas UTM DATUM WGS84 HUSO 19H	Norte: 6.370.529 (m)	Este: 266.129 (m)
Descripción del medio de prueba: Registro de cobertura rígida implementada sobre cámara API 300, capturada en ronda por planta efluentes, Terminal COPEC TPI.			Descripción del medio de prueba: Registro fotográfico de cubierta rígida con compuertas en cámara 300, capturado por el titular en ronda de inspección a planta de efluentes, en proceso de mantención.
