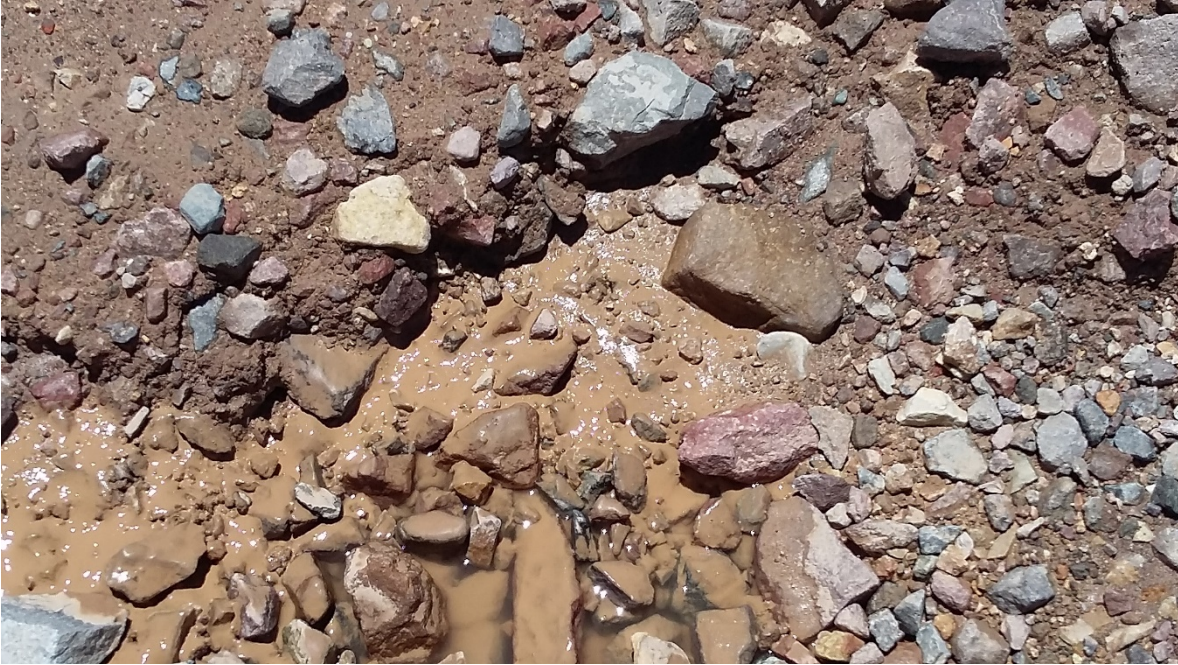
Imagen 5: Pozones de agua contactada en el camino bajo la manguera de descarga de agua contactada a los camiones aljibes. Las cuales se infiltra y escurren.
