MAT.: Solicitud de antecedentes en relación al proyecto "Remediación de Suelos para la Reparación y Rehabilitación de la Vía Férrea Arica-Visviri".

ESTUDIO HIDROGEOLOGICO,
ESTACION PUQUIOS, XV REGION

PLAN DE CIERRE DEPÓSITO DE SEGURIDAD DE PUQUIOS

**PROYECTO DE
“REMEDIACIÓN DE SUELOS PARA LA REPARACIÓN Y REHABILITACIÓN DE
LA VÍA FÉRREA ARICA – VISVIRI”**

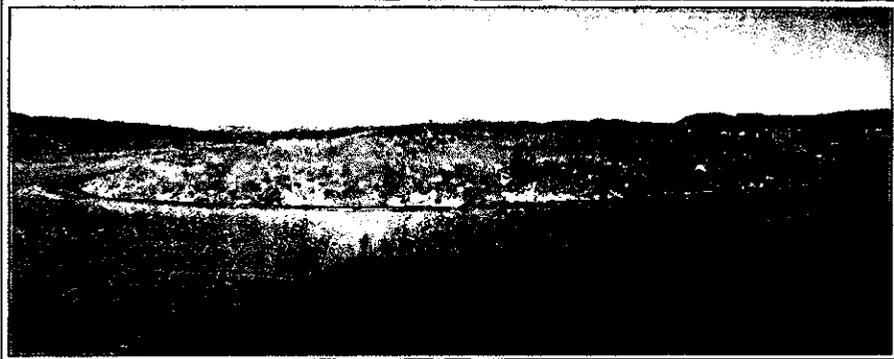
Imagen 11: Corrección geométrica del relleno conforme a diseño

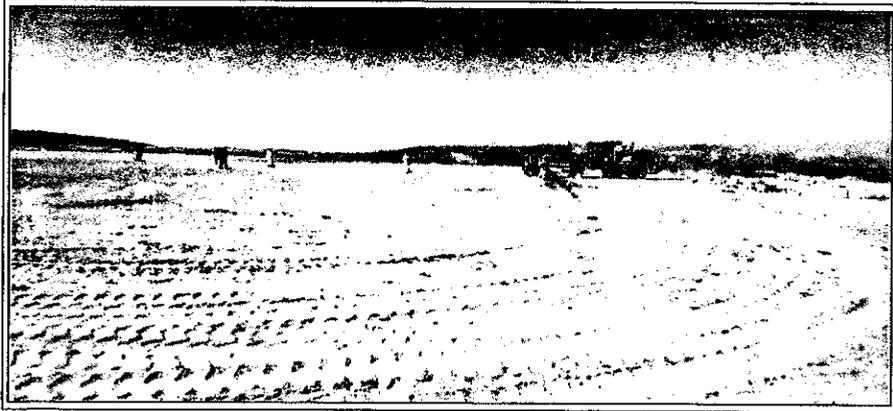
Imagen 13: Colocación de cobertura intermedia en el coronamiento

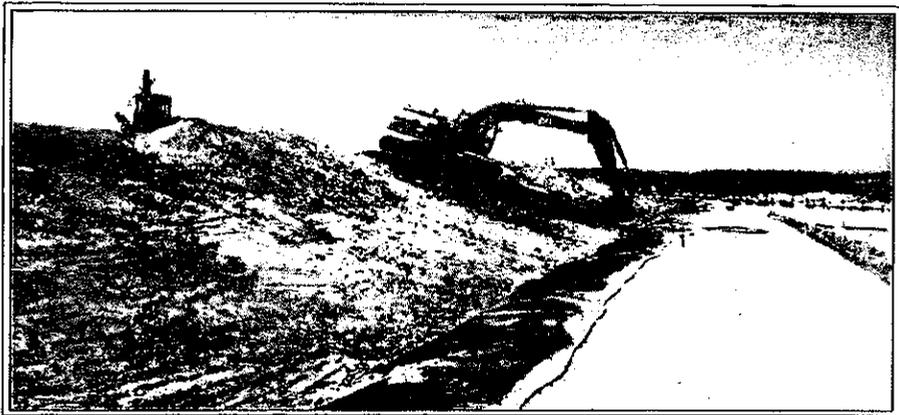
Imagen 14: Colocación de cobertura intermedia en taludes

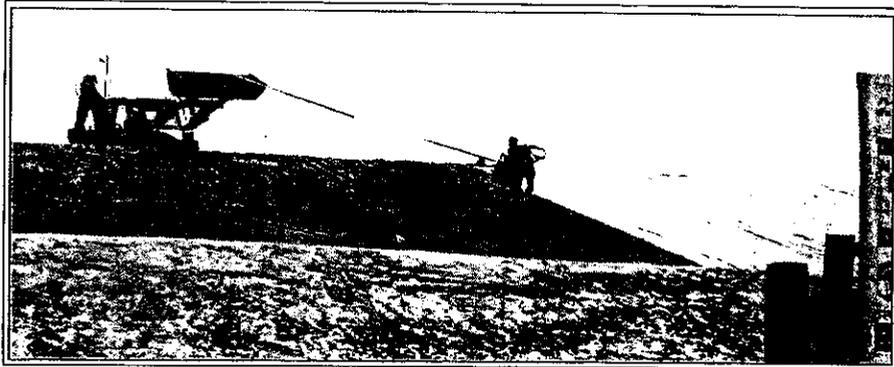
Imagen 16: Compactación de cobertura intermedia en taludes

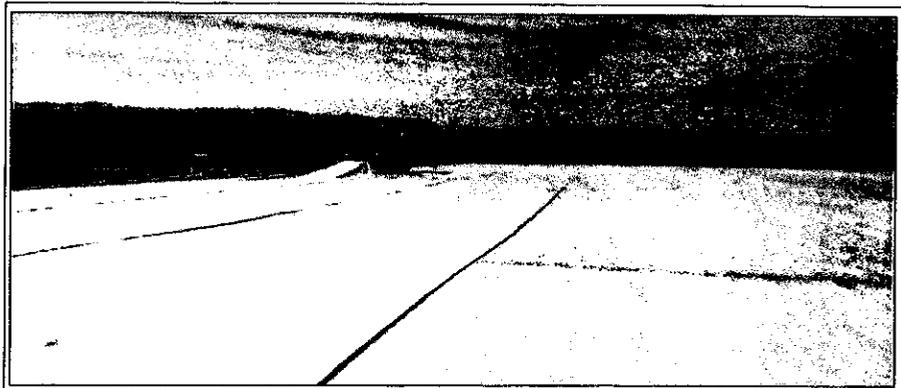
Imagen 17: Instalación Sistema de Impermeabilización lámina Bentonita GCL K = 5×10^{-11} m/s

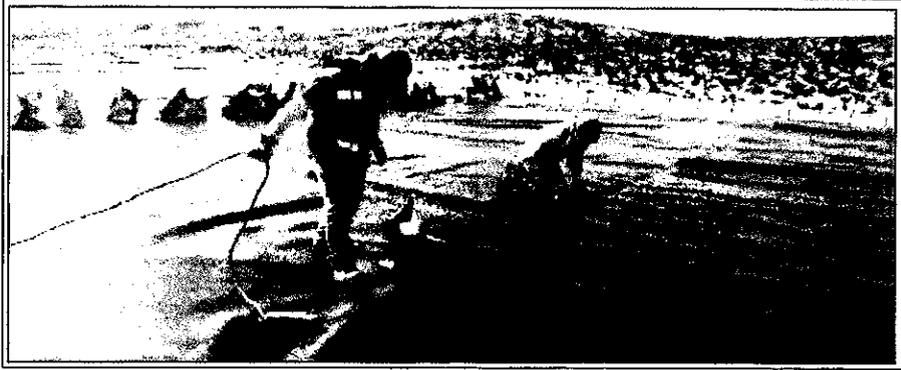
Imagen 20: Soldadura de geomembrana PEAD 1,52 mm por termo fusión

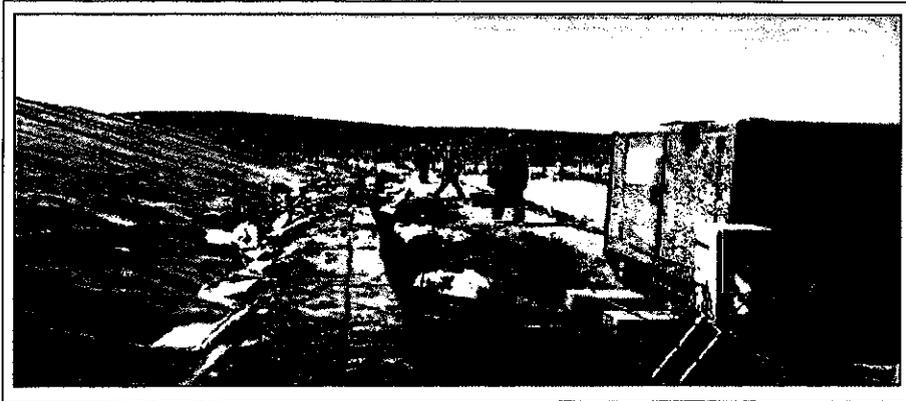
Imagen 21: Soldadura geomembrana basal con superficial por extrusión

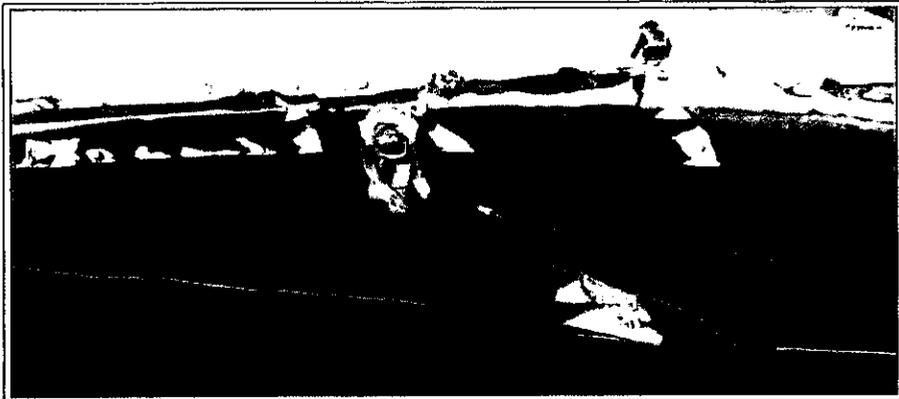
Imagen 25: Soldadura de Geotextil de 250gr/m² por soplador de aire caliente

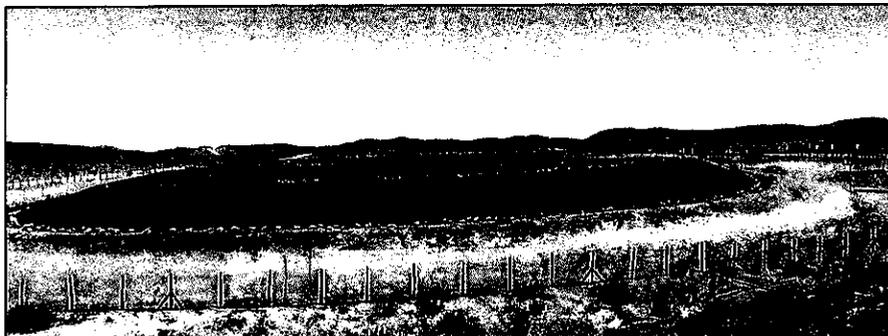
Imagen 26: Sistema de Impermeabilización Superficial

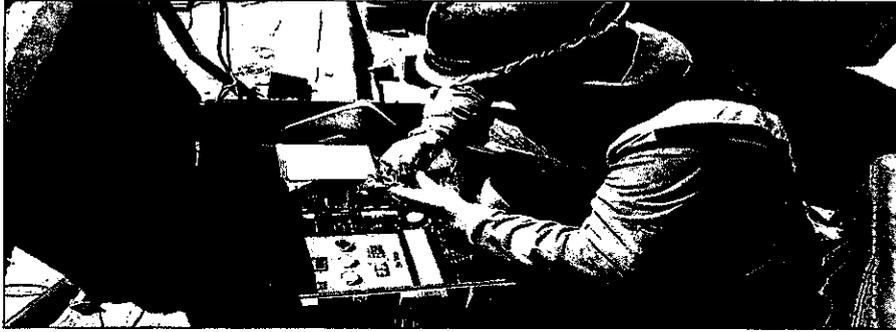
Imagen 32: Ensayo de presión por campana de vacío para soldaduras por extrusión

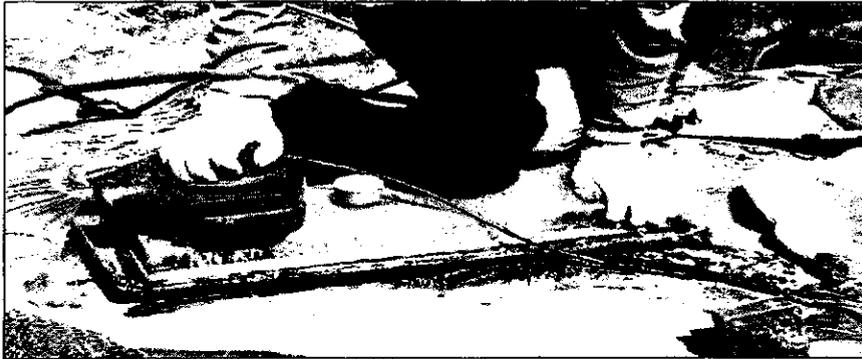
Imagen 33: Ensayo de presión para soldaduras por termo fusión

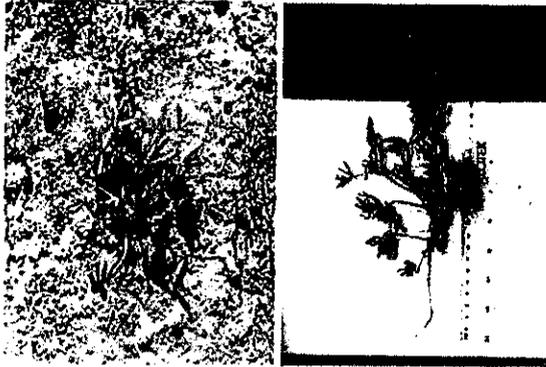
De acuerdo a lo anterior, se reconocen 3 especies dominantes de pequeño tamaño y raíces poco profundas, no mayores a 12 cm de profundidad, de tipo herbáceas perennes y en algunas ocasiones anuales.

Imagen N° 22 y 23: *Lipinus Oreophilus*

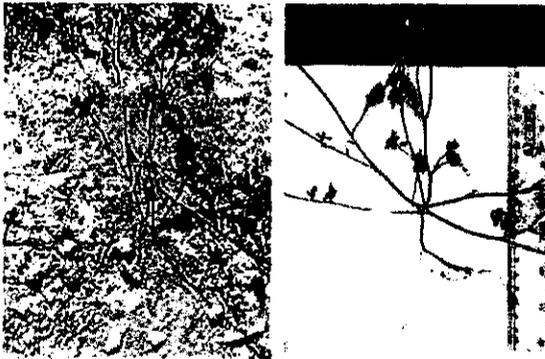
Imagen N° 24 y 25: *Hoffmanseggia* sp.

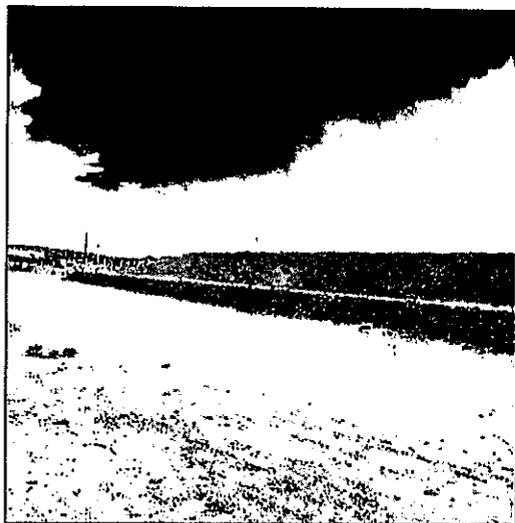
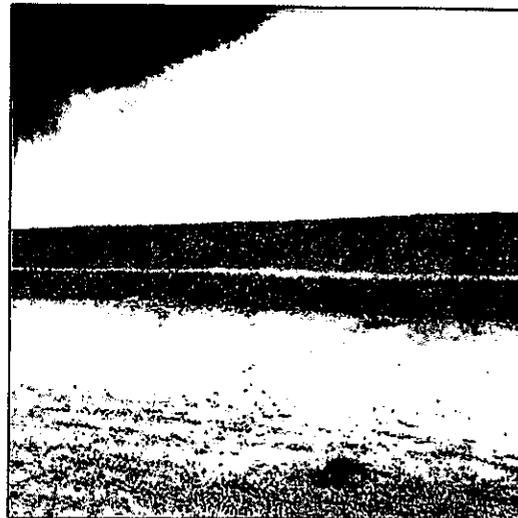
La cobertura final del depósito de seguridad, es de un espesor de 0.60 Mts compactado, todo esto, sobre un sistema de impermeabilización instalado en la corona o explanada superior del Depósito de Puquios, esta se encuentra en buenas condiciones y no presentan fisuras o grietas provocadas por la lluvia o el viento.

Fotografías 1 y 2. Costado Oeste del Depósito:

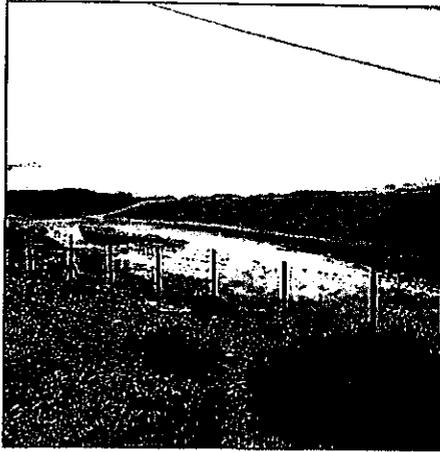
Fotografías 6 y 7. Costado Norte del Depósito:

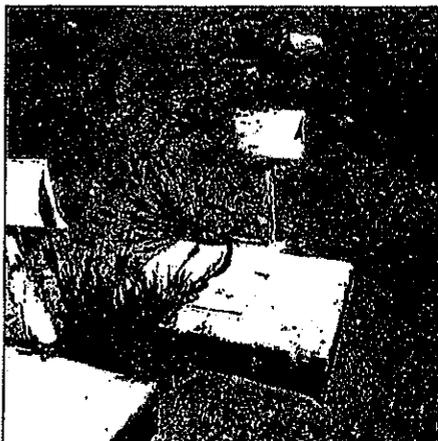
Fotografías 10 y 11:

Cámara de acumulación 2:

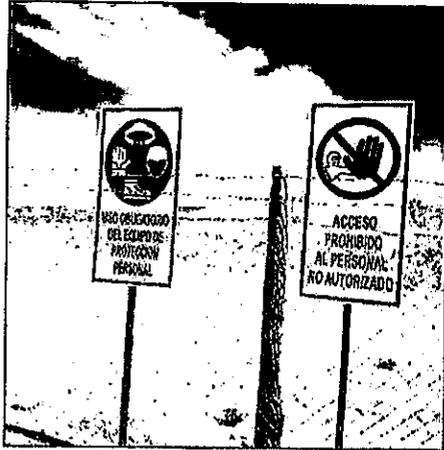
Fotografías 17 y 18:

Fotografías de señalética y portón de acceso:

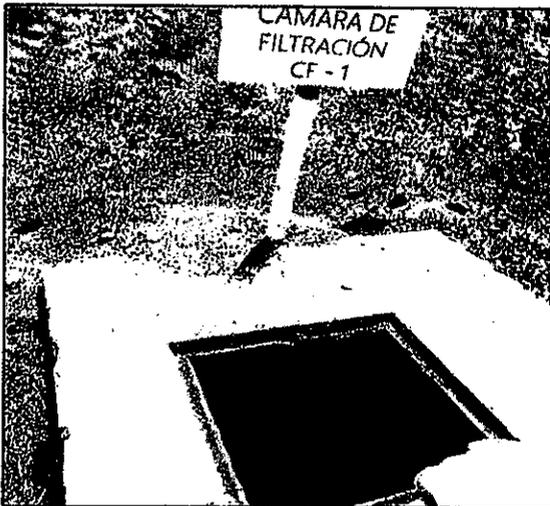
Se inspeccionaron todas las cámaras del sistema de lixiviación del depósito de seguridad, en las cuáles se observa lo mínimo de agua en acumulación en todas las cámaras, esto producto de las lluvias del invierno altiplánico. Cámaras cuentan con letreros nuevos, instalados a inicios de este año 2019.

Fotografías 10 y 11: Cámara de Filtración 1

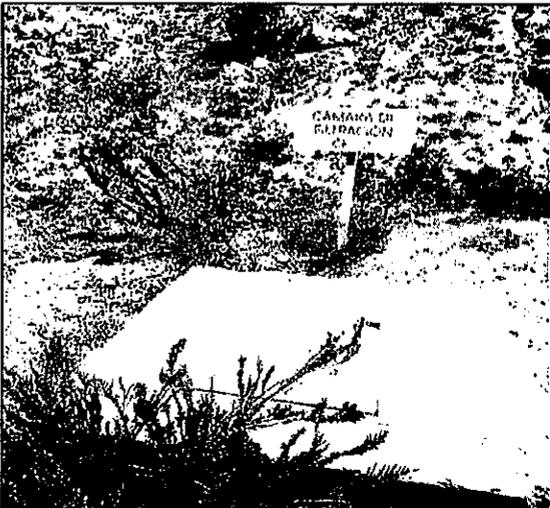
Fotografías 12 y 13: Cámara de Filtración 2:

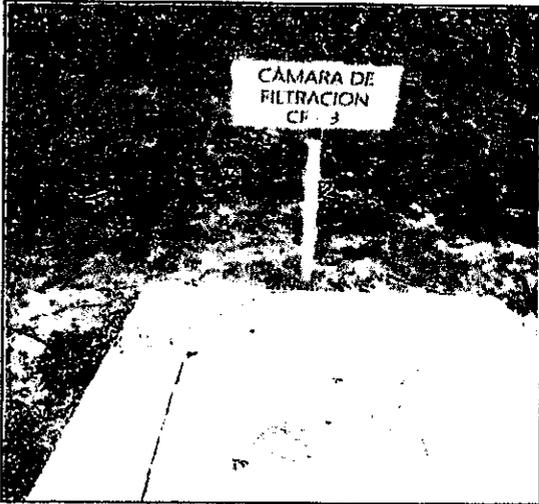
Fotografías 14 y 15: Cámara de Filtración 3:

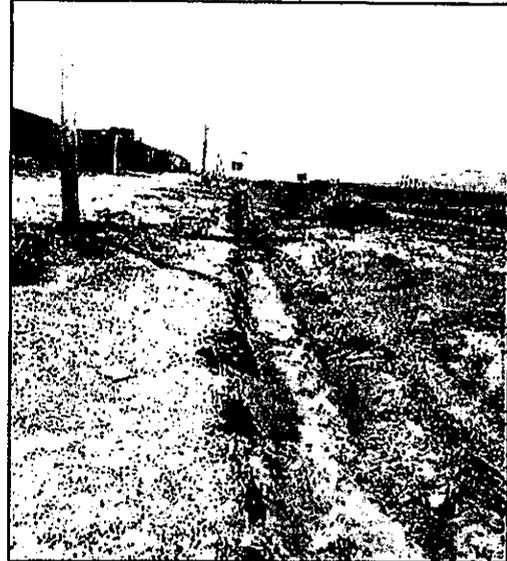
Fotografías 18 y 19.

Considerando que este aspecto es parte del monitoreo del depósito de seguridad establecido por la autoridad sanitaria, se inspecciona el canal de intercepción de aguas lluvias ubicado en la parte posterior del depósito, el cual se encuentra en buenas condiciones para posibles flujos de aguas lluvias.

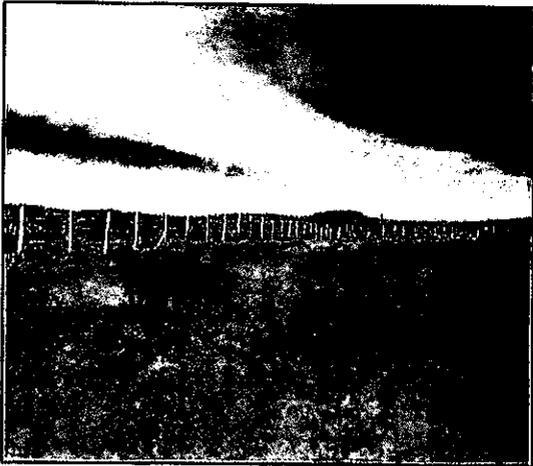
Fotografías 20 y 21:

Se inspeccionan las señaléticas y portón de acceso, las cuales se encuentran en buenas condiciones.

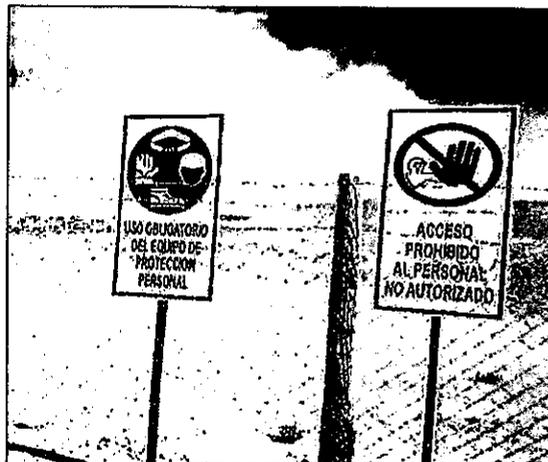
Fotografías 22 y 23: Fotografías de señalética y portón de acceso:

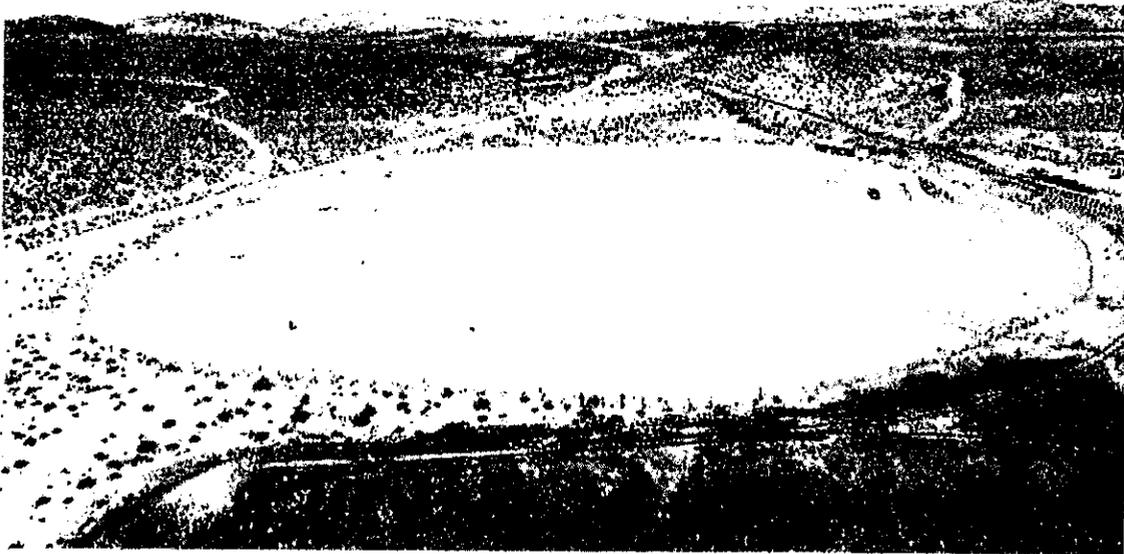
Fotografía N°3 Costado Este del Depósito:

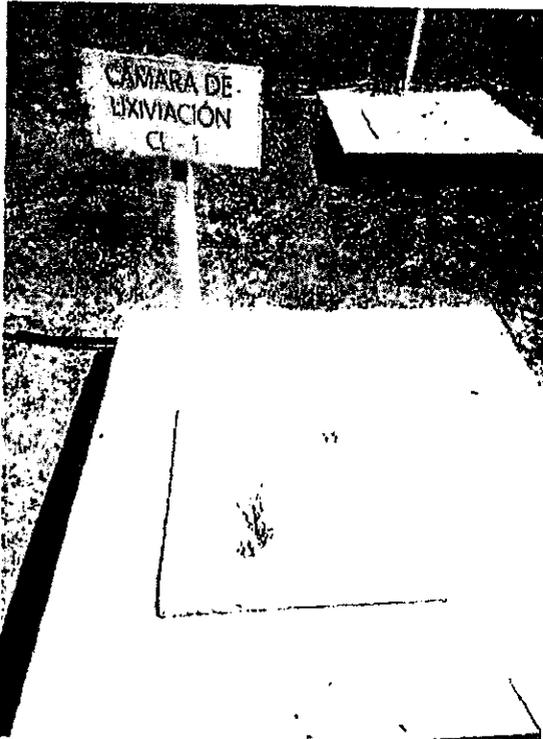
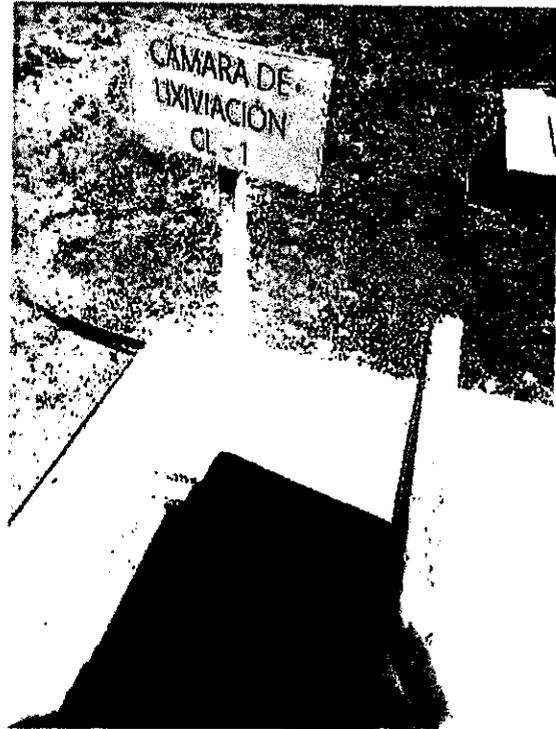
Se inspeccionaron todas las cámaras del sistema de lixiviación del depósito de seguridad, en las cuáles se observa lo mínimo de agua, esto producto de acumulación de lluvias de los pasados inviernos altiplánicos. Las 09 cámaras cuentan con señalización de acuerdo a lo dispuesto en planos de Plan de cierre y se encuentran en buenas condiciones.

Fotografías N°7 y N°8 Cámara de Lixiviación CL-1:

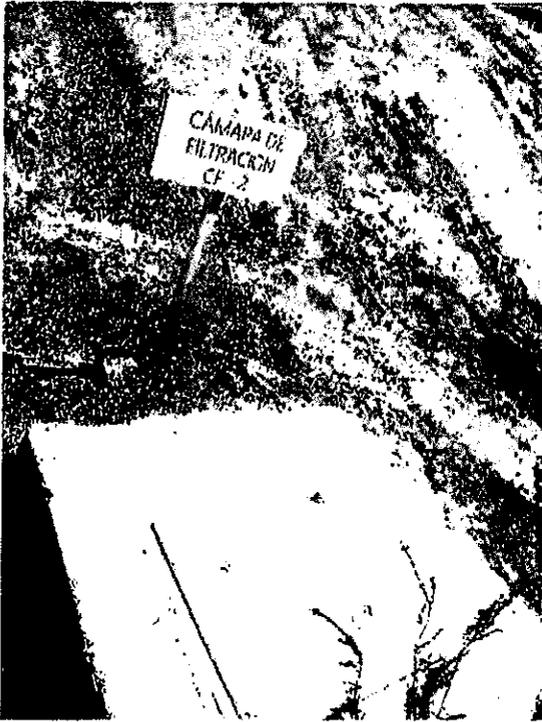
Fotografías N°9 Y N°10 Cámara de Filtración CF-2:

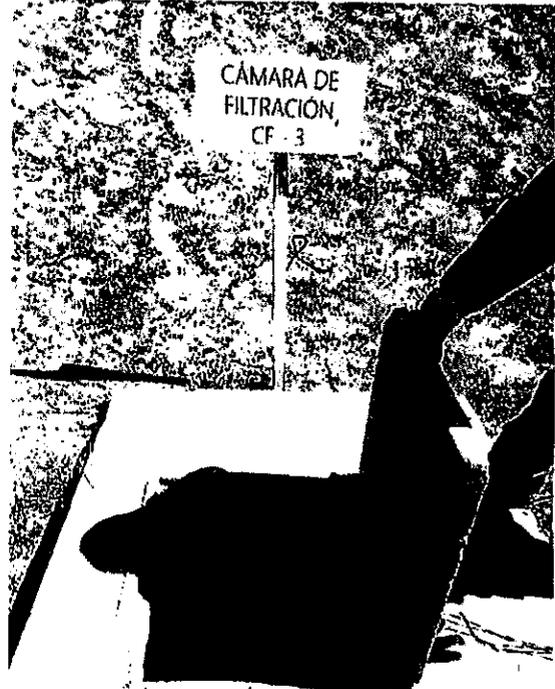
Fotografías N°14 Y N°15 Cámara de Filtración CF-3:

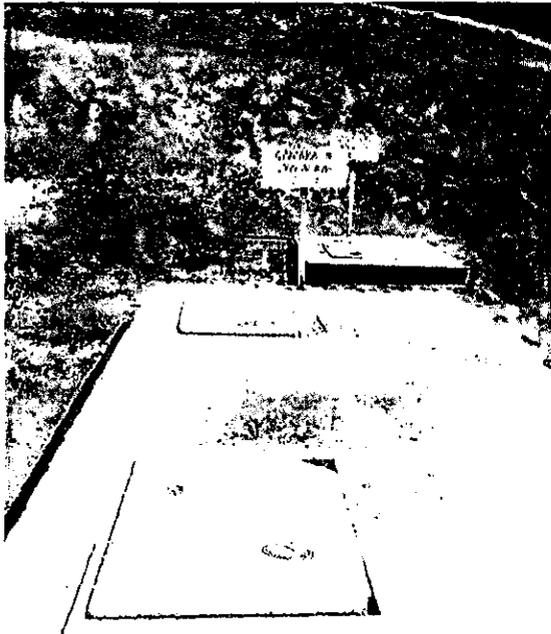
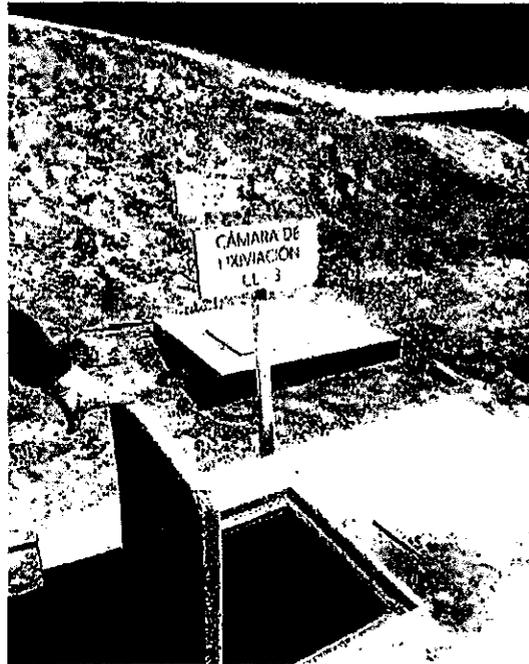
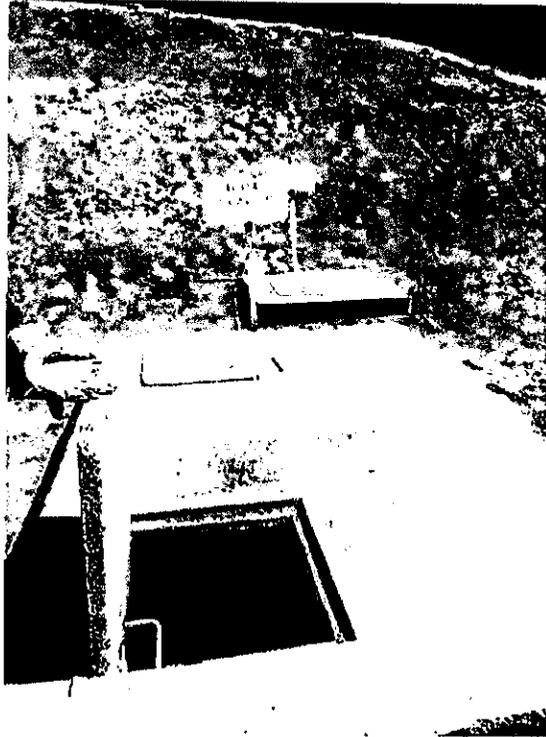
Fotografías N°16, N°17 Y N°18 Cámara de Lixiviación CL-3:

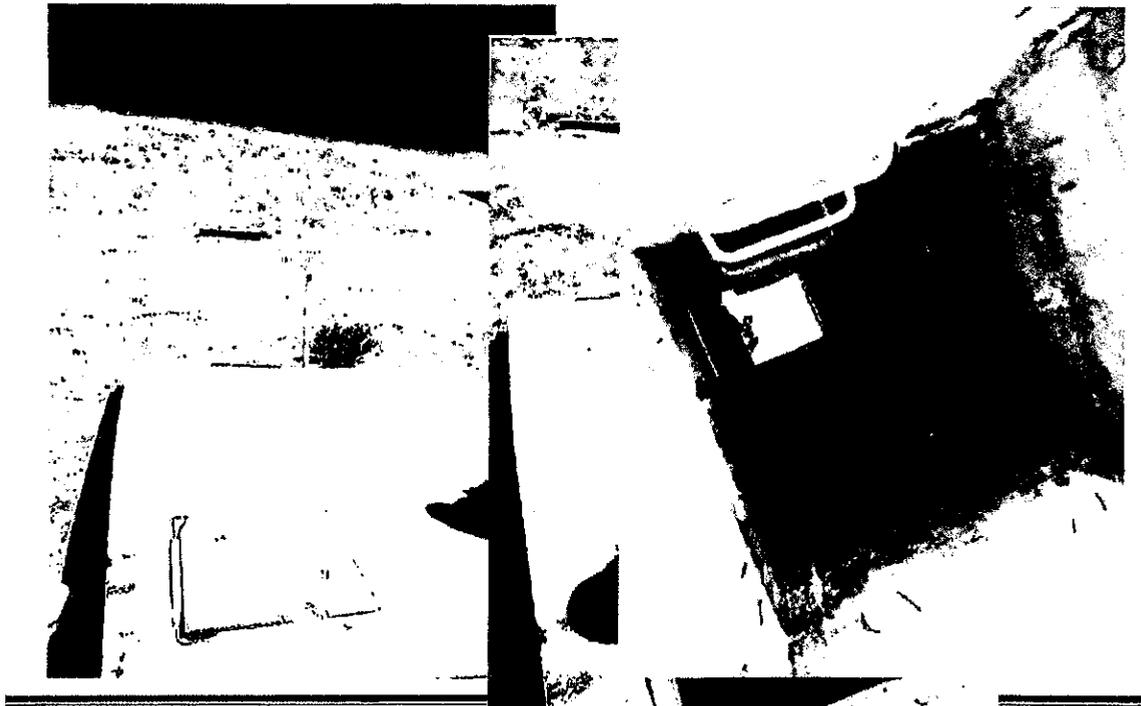
Fotografías N°19 Y N°20 Cámara de Almacenamiento CA-1:

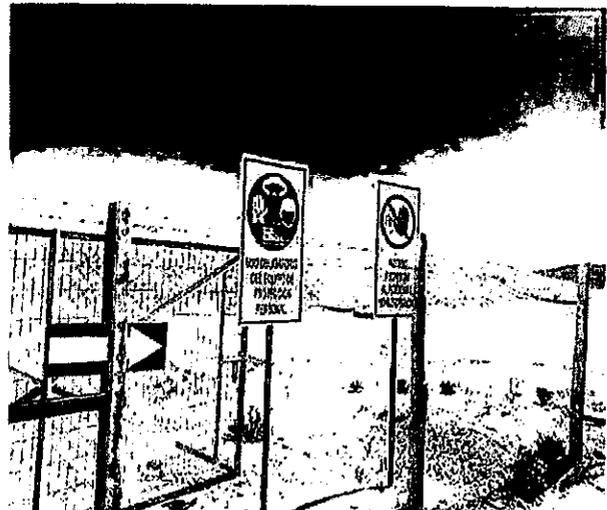
Se inspeccionan las señaléticas y portón de acceso, las cuales se encuentran en buenas condiciones.

Fotografías N° 25 y N° 26: Fotografías de señalética y portón de acceso:

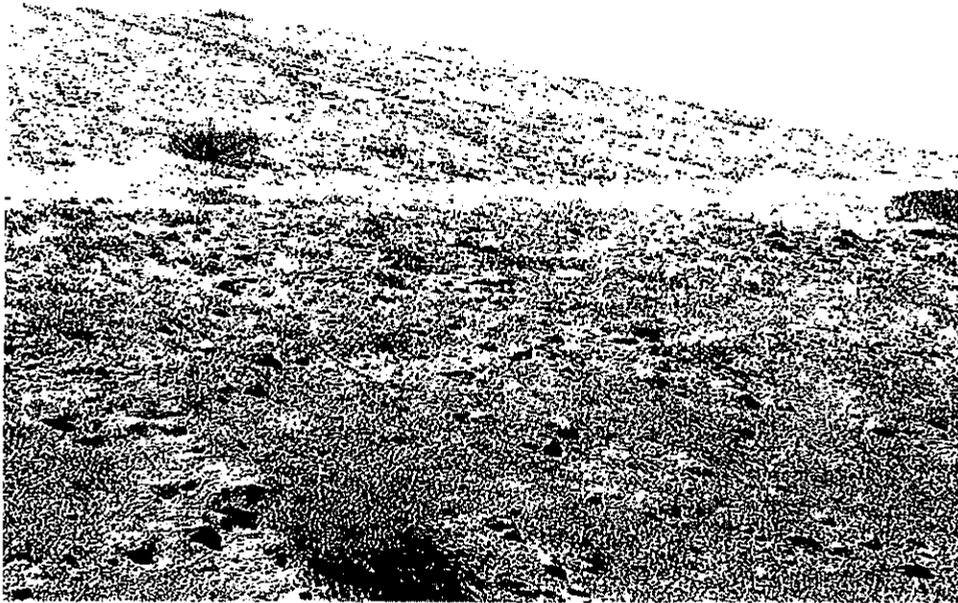
Se mantiene el crecimiento de especies arbóreas en el Depósito de seguridad según el último monitoreo en Abril del 2019, especies que son propias del sector y no generan impacto a las condiciones del Depósito.

Fotografía N° 27: Fotografía de especies arbóreas:
