# INGENIERÍA DE DETALLE DE ESTACIONES LÍNEA 3 METRO DE SANTIAGO

CONTRATO N° PL3 - 0703 - 03 - 13

# ANÁLISIS DE ASENTAMIENTOS Y DISTORSIÓN ANGULAR DE EDIFICIOS PROTEGIDOS POR EL CONSEJO DE MONUMENTOS NACIONALES

B	15-02-18	PARA APROBACIÓN	CH/MR/ WM	JPF	VCP	CMC		
A	13-02-18	REVISIÓN INTERNA	CH/MR/ WM	JPF	VCP	CMC		
REV.	FECHA	EMITIDO PARA	PREP	REV	J.P	D.P	D. PROY.	METRO
							APROBÓ	
PROYECTO N° 13335			N° DOCUMENTO		PL3-ID-0332-INF-000-TU-01001			REV. B
			Página 1 de 194

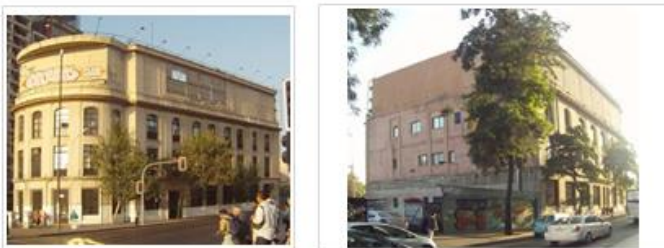
Sobre el techo del edificio bordeando las cuatro fachadas se crea una nueva cornisa utilizada para exhibición publicitaria.

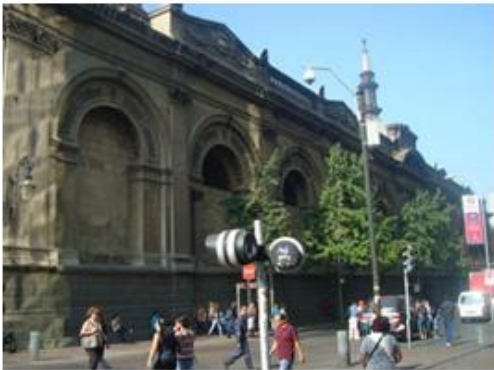
Fachada norte en mampostería.

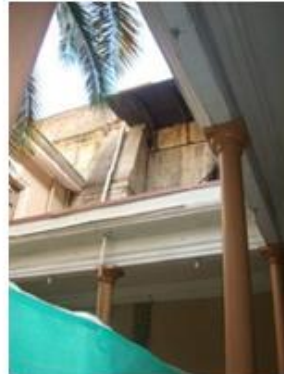
Pilares de madera corredor sur

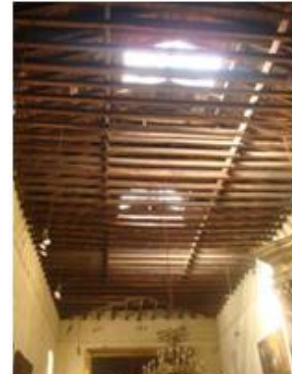
Nave sur. Cerchas de maderas Original .

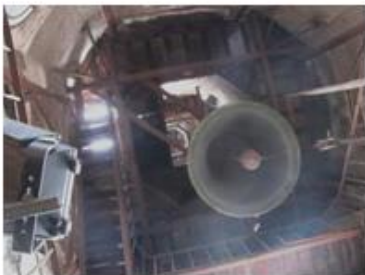
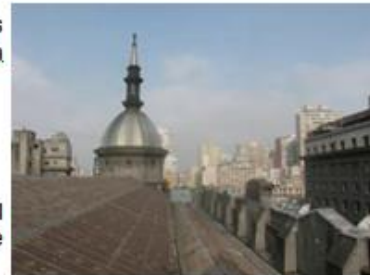
Izq. Escalera en una de las torres laterales, ambas serán restauradas

Der. Cubiertas de nave central y lateral, cornisamiento de albañilería

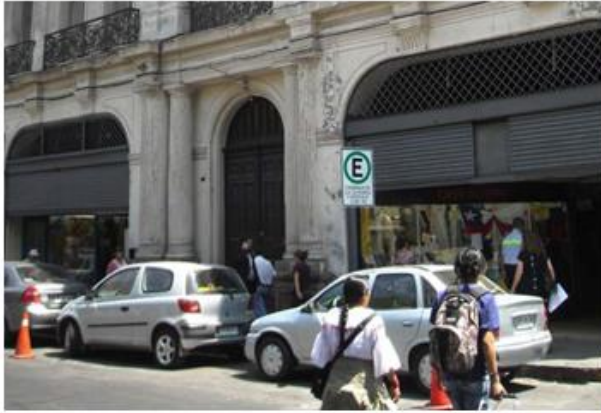
Fachada sur

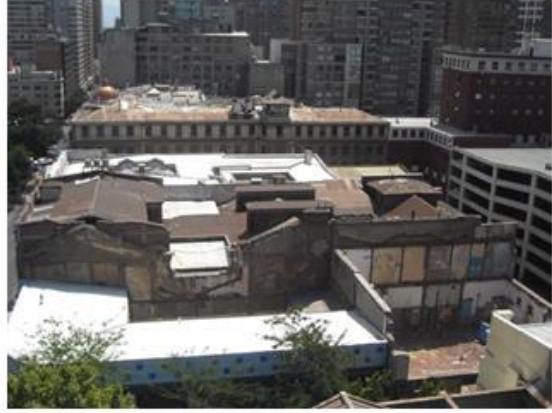
Demolición edificio colindante en costado oriente del edificio.

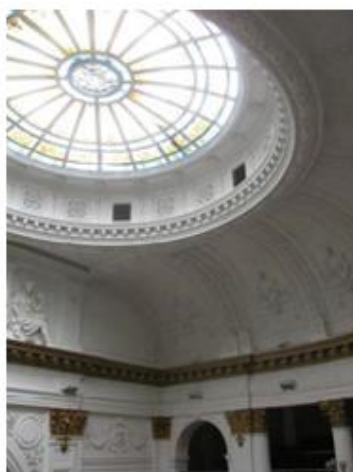
Vitrales con estructura metálica, bóveda de albañilería y madera y muros de albañilería.

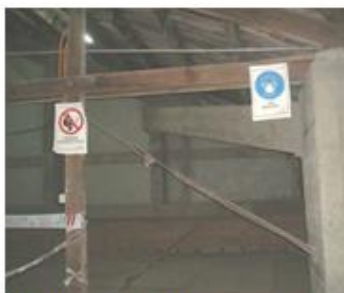
Entretecho. Cadena de coronamiento de hormigón sobre albañilería existente.

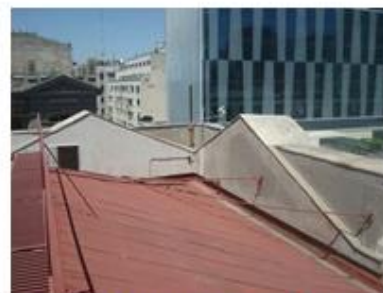
Techo, tensores metálicos para sostener cornisa (Foto esquina sur poniente).

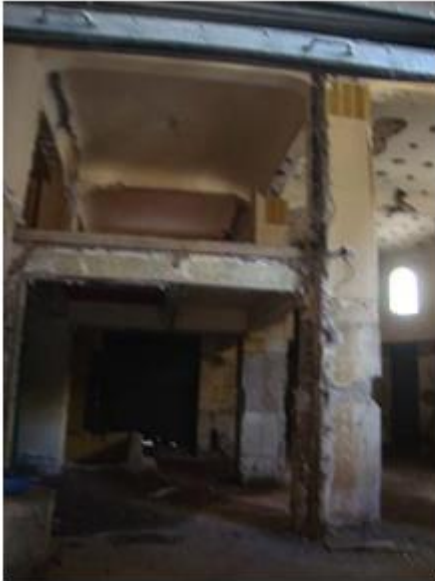
Vista de primer piso con doble altura.

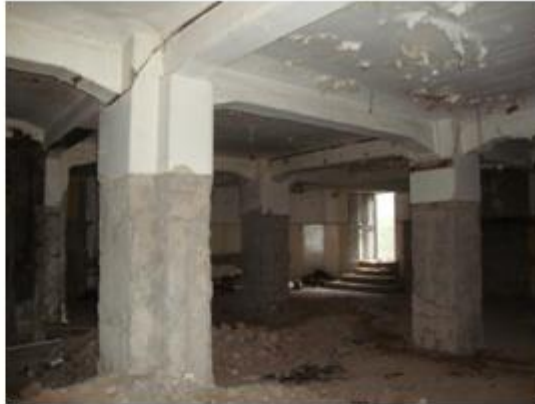
Subterráneo, estructura ortogonal de pilares y vigas de hormigón armado.

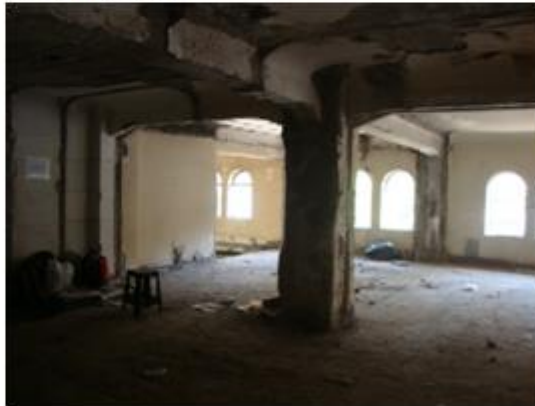
Segundo piso, despeje total de tabiques divisorios para remodelación.

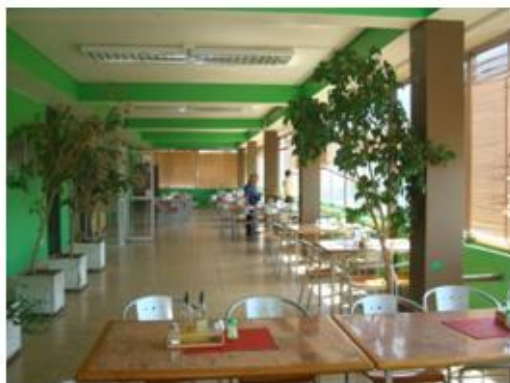
Planta libre en comedor del piso catorce.

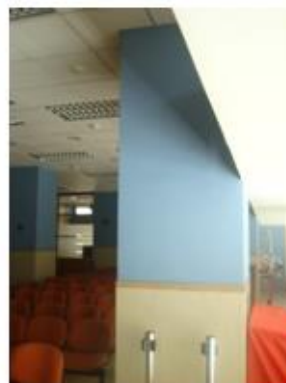
Pilares de espesor 80 x 80 cm en segundo piso

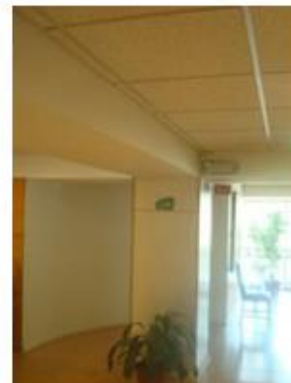
Unión estructura pilares---vigas

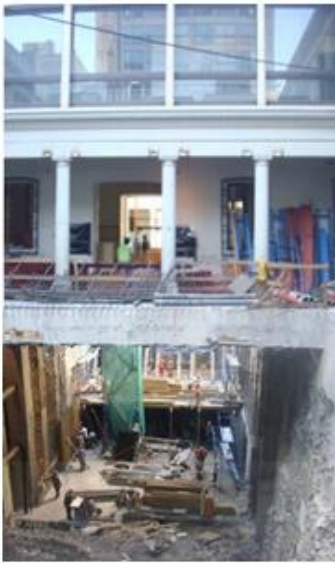
Edificio existente y subterráneo de remodelación 2013, con hormigón armado.

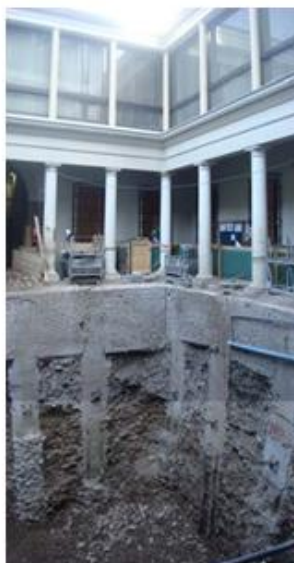
Edificio existente y entibación de terreno.

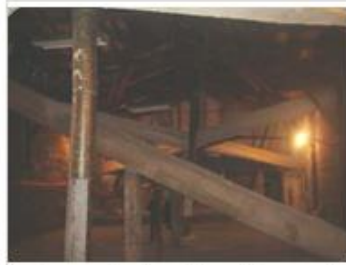
Refuerzo estructura de hormigón armado en entretecho del edificio.

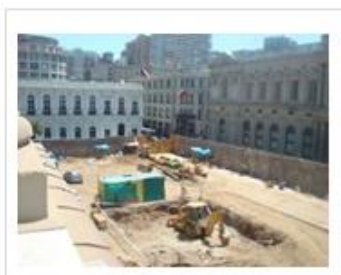
Construcción de estacionamiento subterráneo, frente fachada norte del edificio.

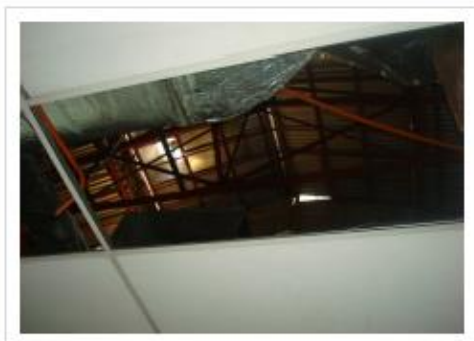
Cierre entrada de luz original con estructura metálica.

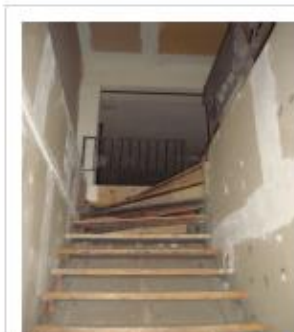
Incorporación de un altillo entrepiso.

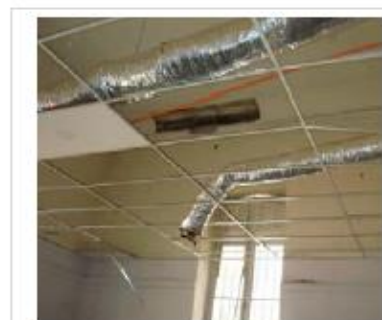
Incorporación de cielo falso y ventilación en el primer piso.

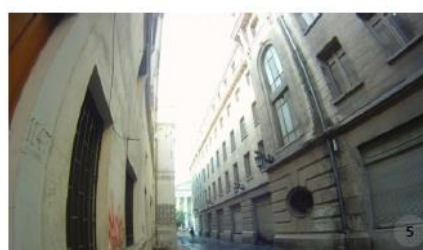
Fachada Oriente, hacia pasaje Hunneus.  
Humedad superficial por escurrimiento de  
aguas lluvias.

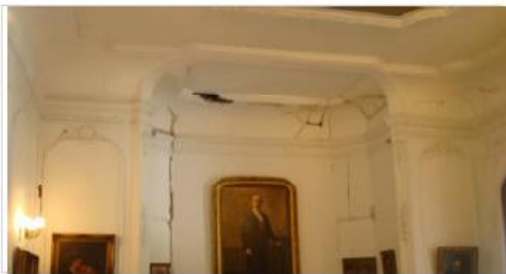
Fisuras y desprendimiento de estuco en salón suroriente

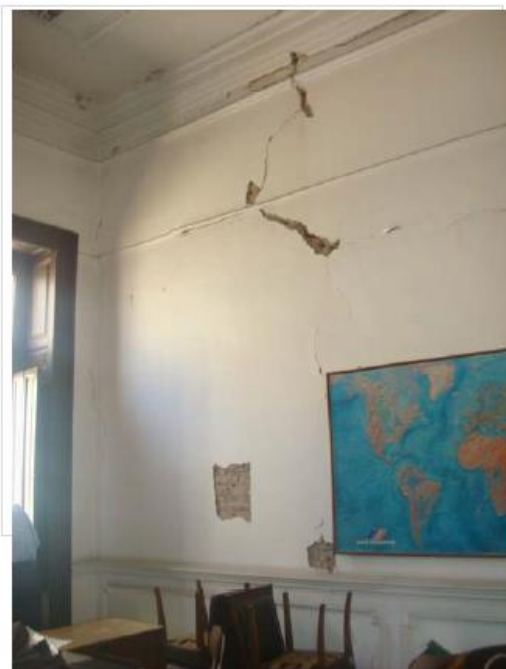
Desprendimiento de estuco

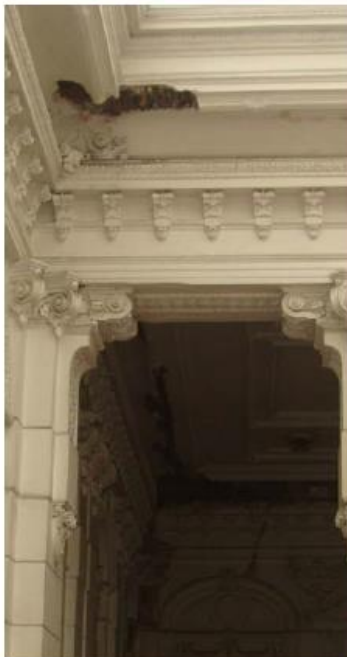
Desprendimiento de cubrejunta.

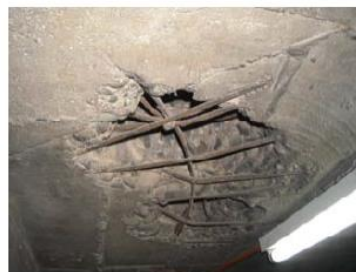
Perforación losa del túnel del  
tercer subterráneo

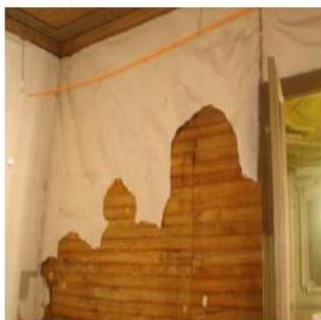
Tela mural desprendida en tabique de madera.

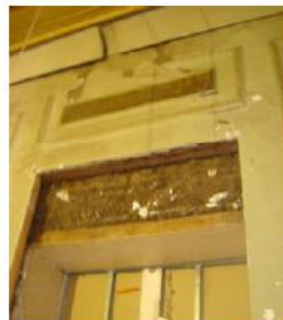
Fisuras y adobe a la vista.

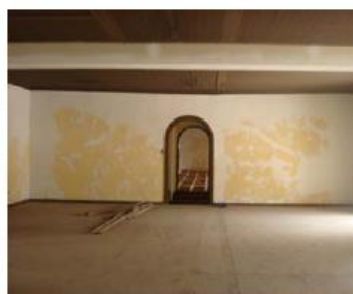
Tercer piso en remodelación.

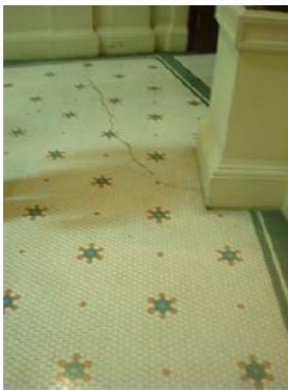
Pequeña fisura en piso.

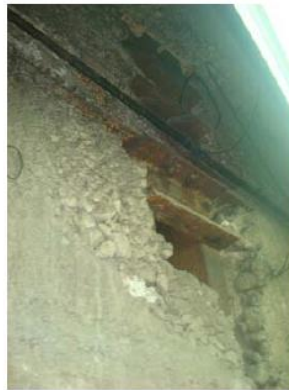
Registros en hormigón de subterráneo.

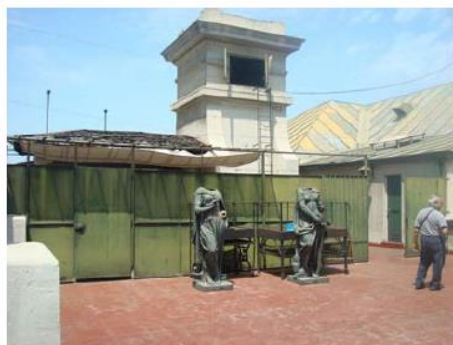
Construcciones en terraza. Presentan buen estado general.

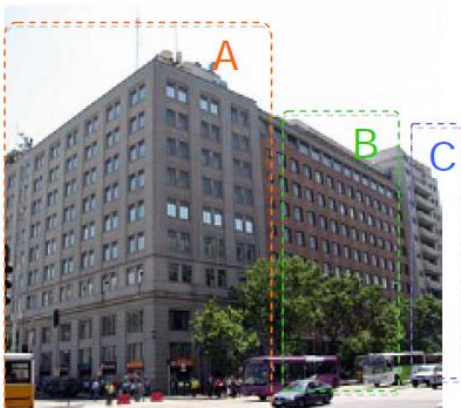
Vista esquina sur-poniente. Se observan tres cuerpos edificio, separados por juntas de dilatación.

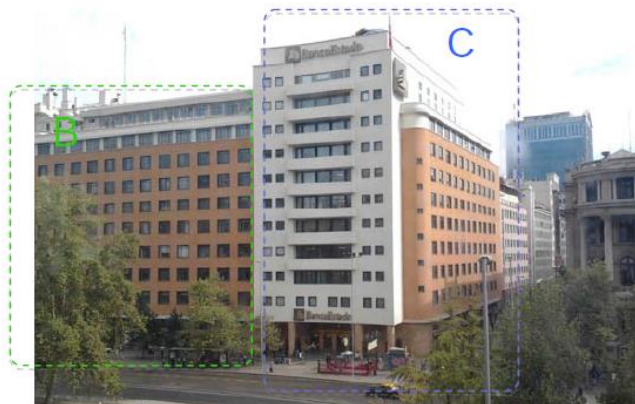
Vista esquina sur-oriente. Se observan dos cuerpos edificio.

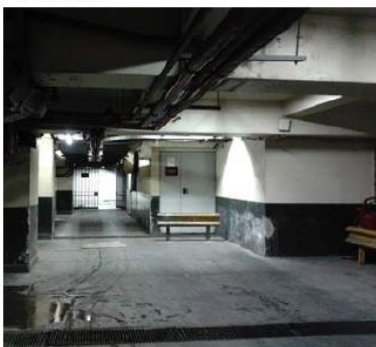
Subterráneo nivel -1 de estacionamientos.

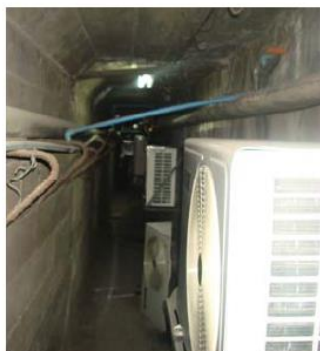
Túnel bajo vereda de calle Bandera.

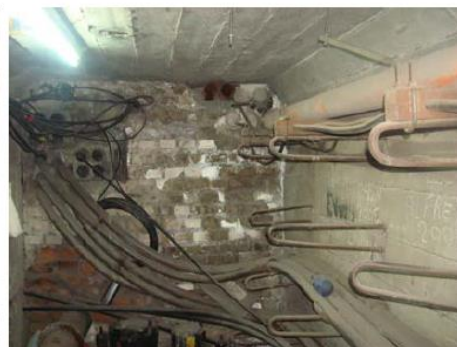
Túnel tapiado hacia caja de Amortización.

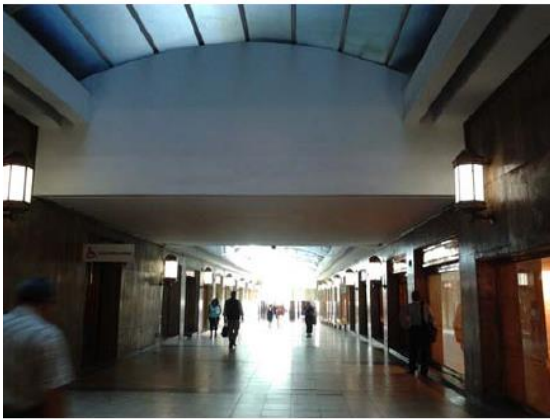
Galería Antonio Varas en superficie en buen estado.

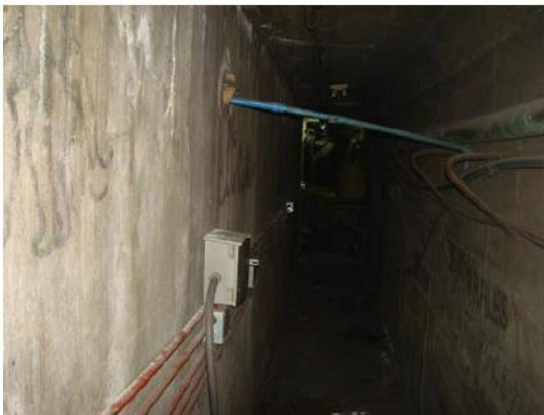
Tunel bajo vereda de Bandera. Buen estado, pequeñas manchas de humedad superficial.

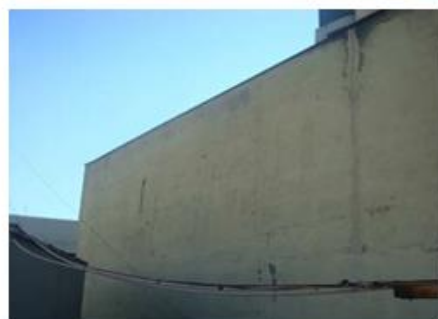
Fisuras de muro colindante al oriente.

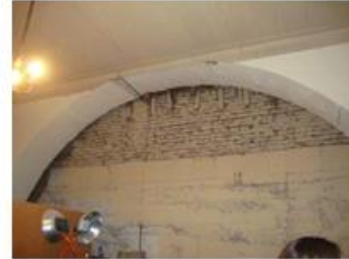
Muro medianero de hormigón armado en primer piso y primera mitad de segundo. Construcción posterior, que pudiera alterar rigidez de edificio existente.

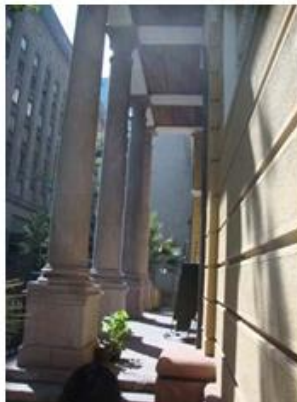
Pilares de acceso con reparaciones post terremoto 2010.

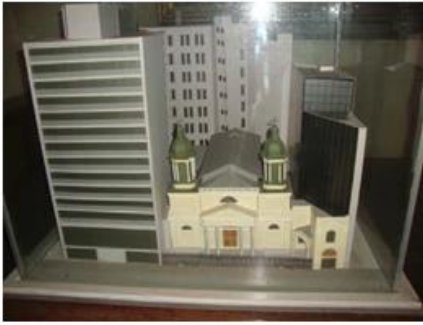
Situación actual de medianeros en Iglesia. El muro oriente es el que se muestra en página anterior. Volumen al poniente pertenece a edificio contiguo, pero sigue arquitectura líneas arquitectónicas de la iglesia.

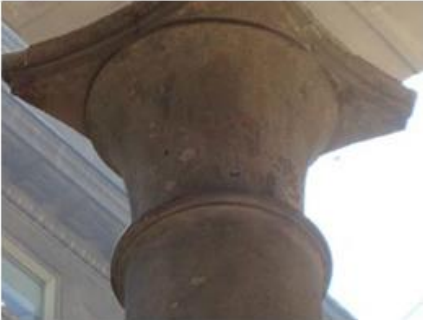
Imagen de pilares en fachada, con reparaciones post terremoto 2010.

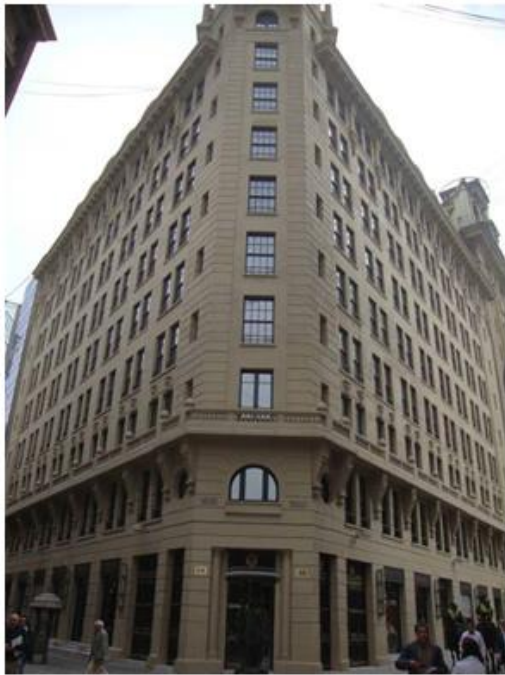
Exteriormente no presenta ningún daño. No fue posible acceder al interior.

Vista de fachada  
recientemente restaurada.

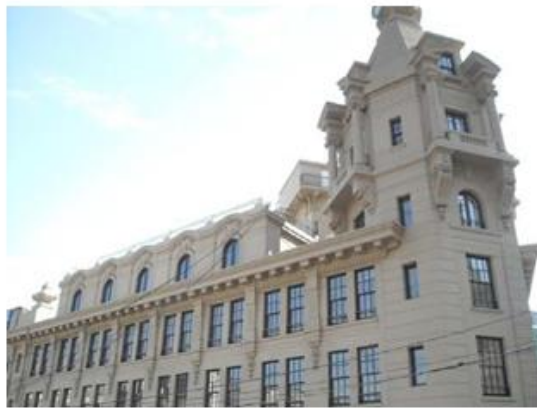
Vista de la torre del reloj de la fachada  
recientemente restaurada.

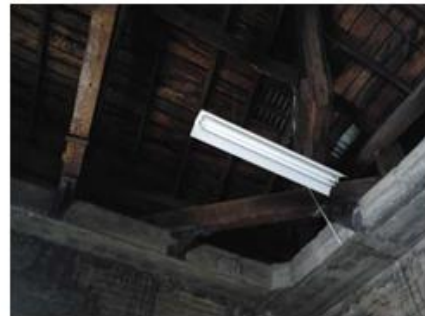
En sector sur poniente del segundo piso se realizan refuerzos de hormigón armado, con cadena superior en "L". Se afianza techumbre a nueva viga superior y se utilizan elementos metálicos para asegurar su continuidad y para reforzar la techumbre de madera.

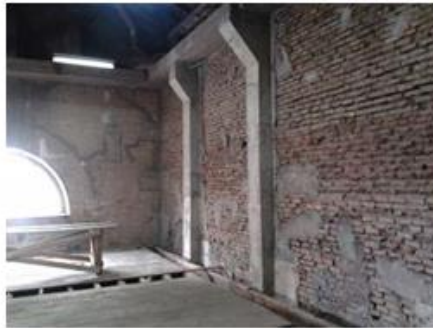
Refuerzos de hormigón en pilares y vigas. También se refuerzan vanos.

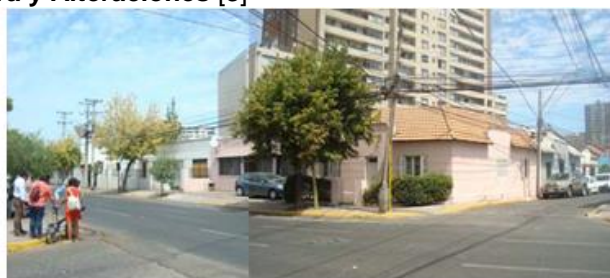
La vivienda ubicada en Antonio Varas con Sargento Luis Navarrete se encuentra en buen estado de conservación y sin daños aparentes en fachada.

Vista casa esquina Antonio Varas con Sargento Luis Navarrete

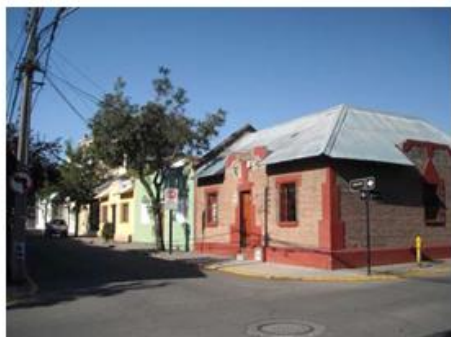
Estructura de albañilería reforzada. Casa esquina

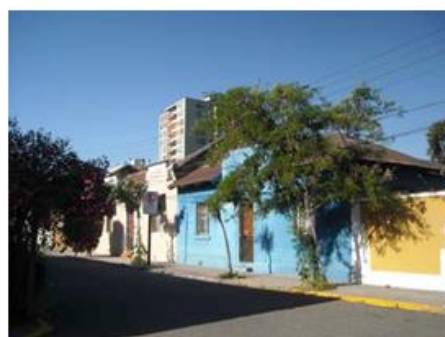
Vista del conjunto

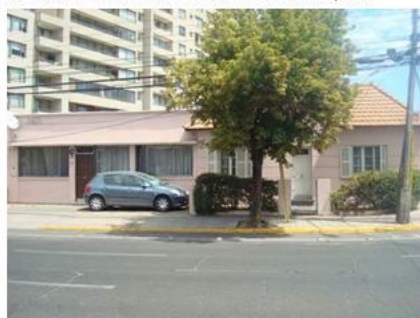
Fachada por Antonio Varas, casa esquina

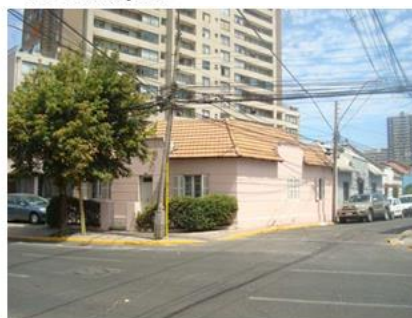
Fachada por Sargento Luis Navarrete, casa esquina

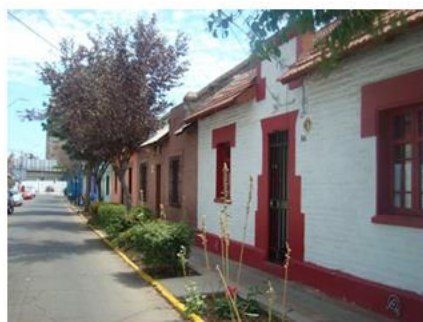
Vista del conjunto donde se aprecia su buen estado de conservación.

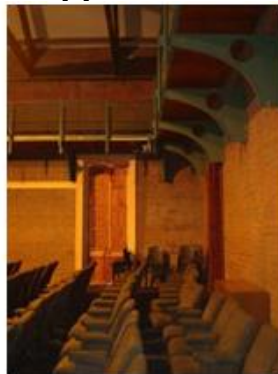
Auditorio y biblioteca, se observa estructura metálica complementaria

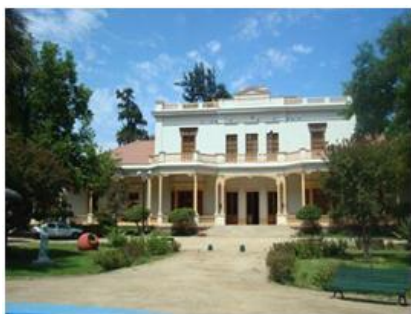
Vista general, con buen estado de conservación.

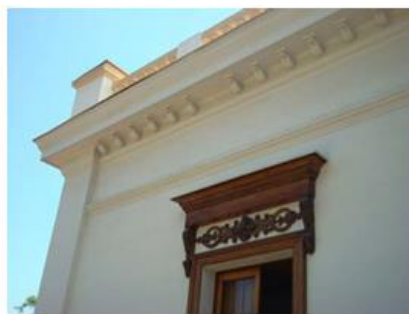
Detalle de fachada. Estucos y maderas en buen estado.

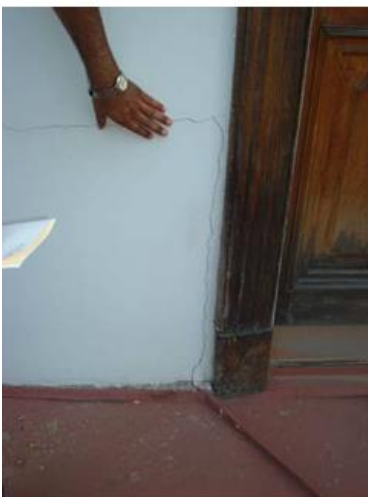
Se presentan pequeñas fisuras en estucos por acuse de vanos tapiados o encuentro de materiales en segundo piso.

Detalle de estucos con fisuras por encuentro de materiales en fachada sur.
