MEMORÁNDUM N16/2022

MAT.: SOLICITA MEDIDAS PROVISIONALES PRE-PROCEDIMENTALES PROYECTO CITA ECOBIO.

FECHA: 09 DE AGOSTO DE 2022

De nuestra consideración, en atención a proceso DFZ-2021-526-XVI-RCA, MEMO N 29952/2022 y Actas de Fiscalización de fechas 04 y 05 de agosto de 2022 damos cuenta a usted de los siguientes antecedentes en torno al proyecto **CITA de ECOBIO** en la comuna de Chillán Viejo:

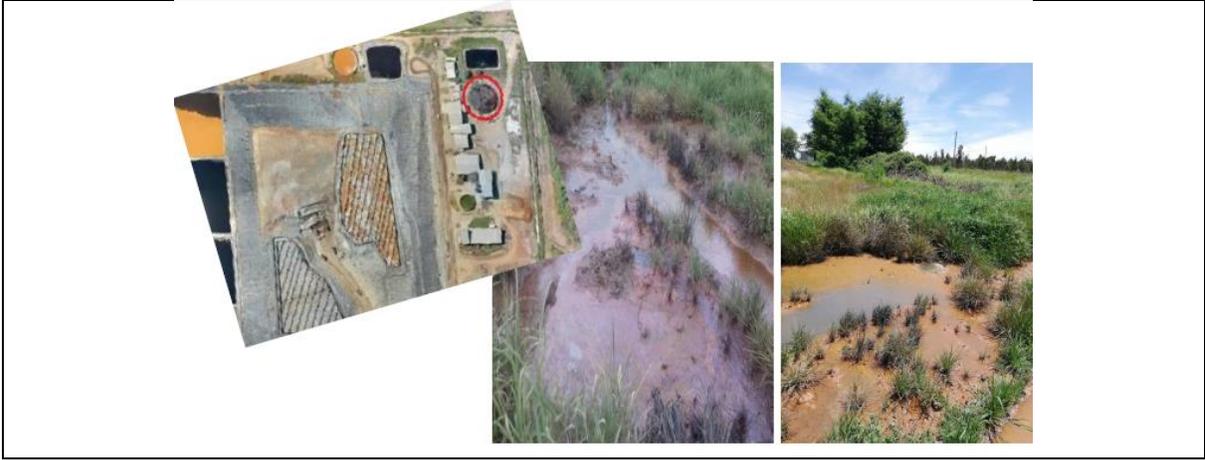
Posteriormente se inspecciona perimetralmente Piscina II y TK9, este último presenta calicatas aledañas de verificación por posibles fugas, las que se informan están en proceso de desarrollo para descartar presencia de fallas de almacenamiento. El estanque de acumulación TK9, evidencia deterioro estructural derivado de corrosión, con algunas filtraciones visibles a simple vista (foto 16 y foto 17), en el sector se evidencia alta conductividad en calicata de control sector oriente TK9. En la misma, equipo BIDEA da cuenta de registros fotográficos anteriores que son parte de la investigación, donde se evidencian escape de lixiviados TK9, se complementan registros de trabajo BIDEA en siguiente imagen:

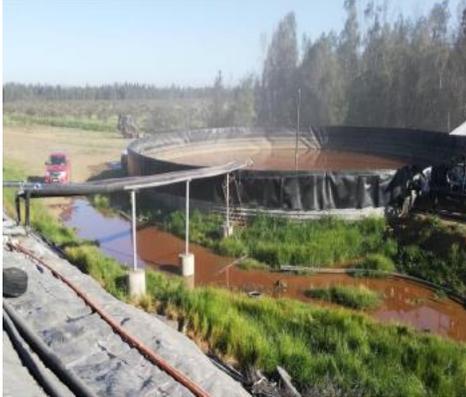
Imagen proceso investigación BIDEA, recurrente escape de lixiviados.

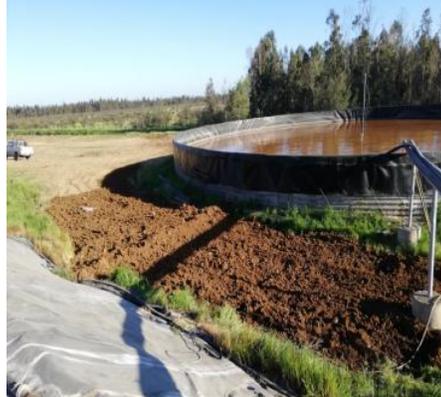
Imagen mismo sector proceso de remediación que es cobertura.

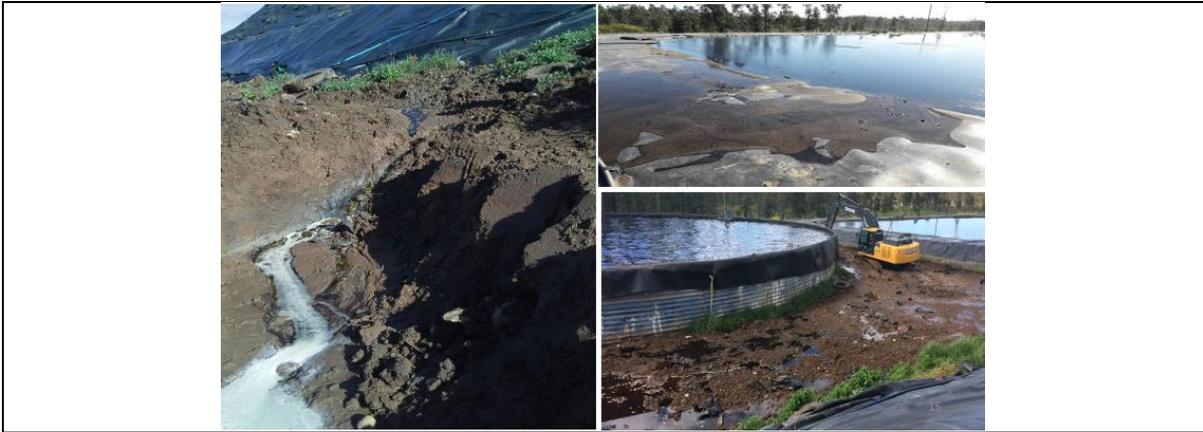
Imagen BIDEA de afectación de años TK 10 – Piscina 1

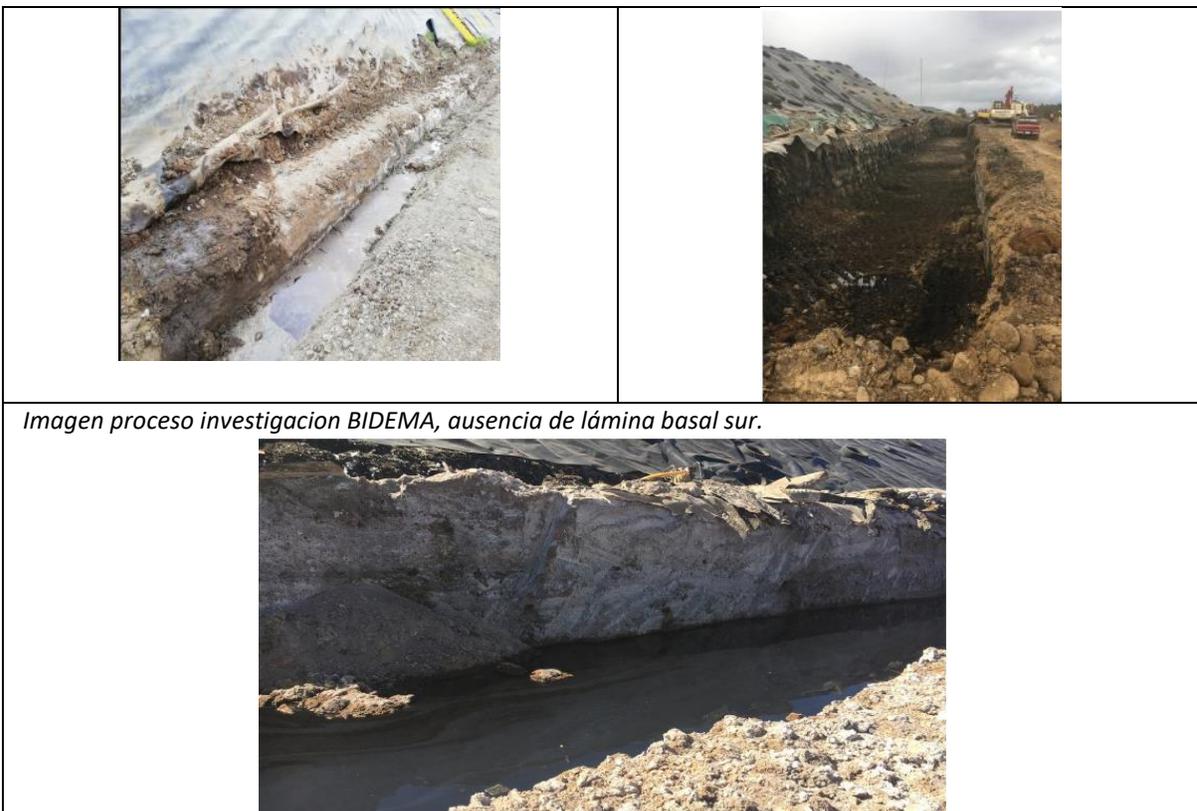
Imagen proceso investigación BIDEMA, ausencia de lámina basal sur.

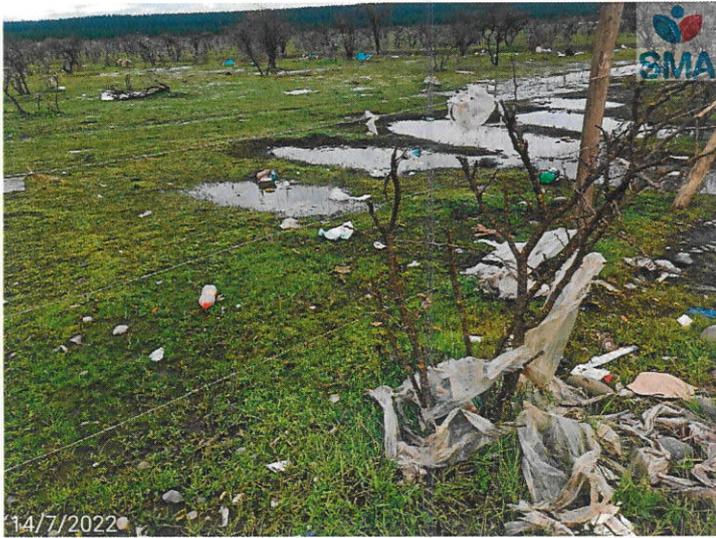
Foto 9 Acceso Ruta N599.

9. Estación 7 se observan que en acceso principal N599, existen gran cantidad de plásticos y bolsas que se asimilan al sector de disposición del RSU, que no mantiene cobertura. La percepción de olores es focalizada y asimilables a la actividad.

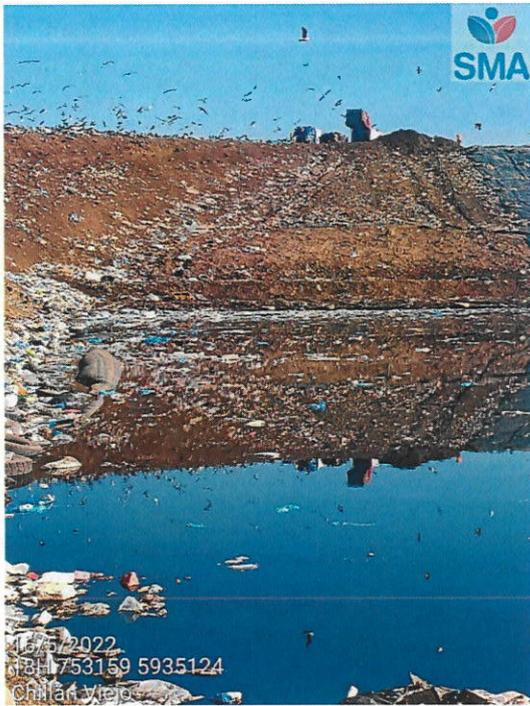
Foto 1 RSU vista oriente laguna

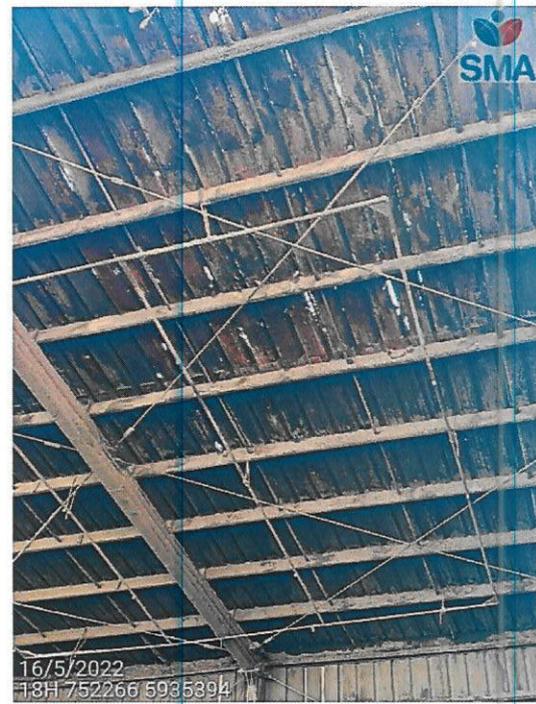
4. Área sector socalo CITA, no está en uso dado que existieron mejoras en losa de hormigón y plataforma restituyendo la profundidad de trabajo en 2 metros de profundidad, luego durante la semana se retoma las operaciones. En la parte superior techumbre, se observan daños estructurales derivados de procesos de corrosión.

Foto 4 CITA Techo sector Sócalo.

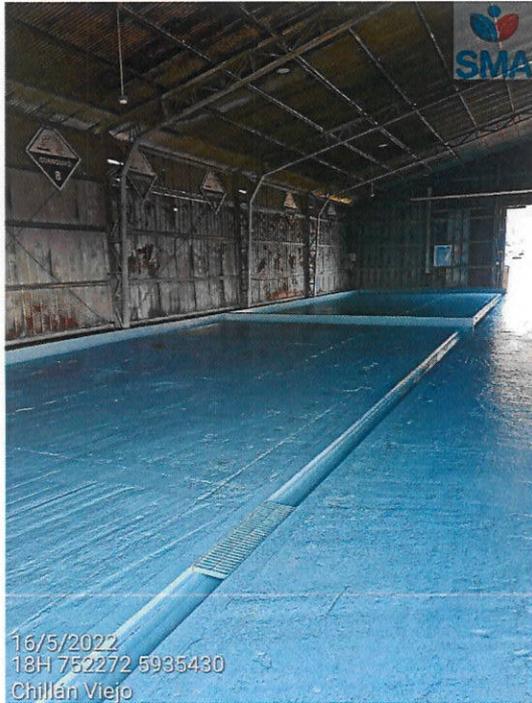
Foto 5 CITA Piso Bodega de RESPEL

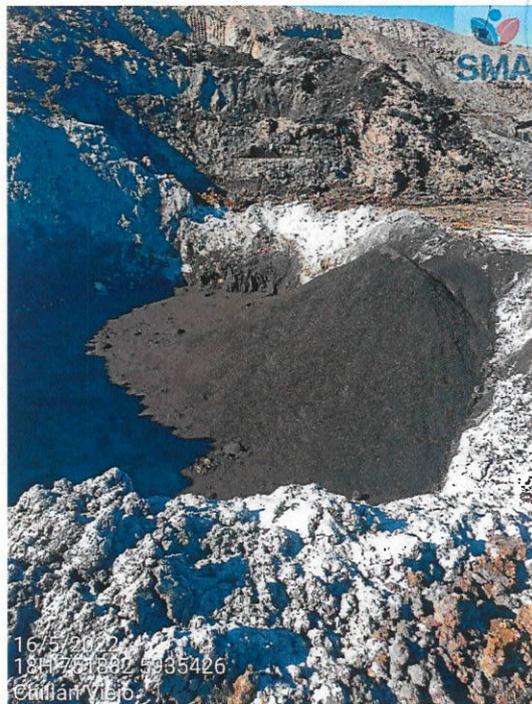
Foto 7 CITA Área de pretratamiento provisoria

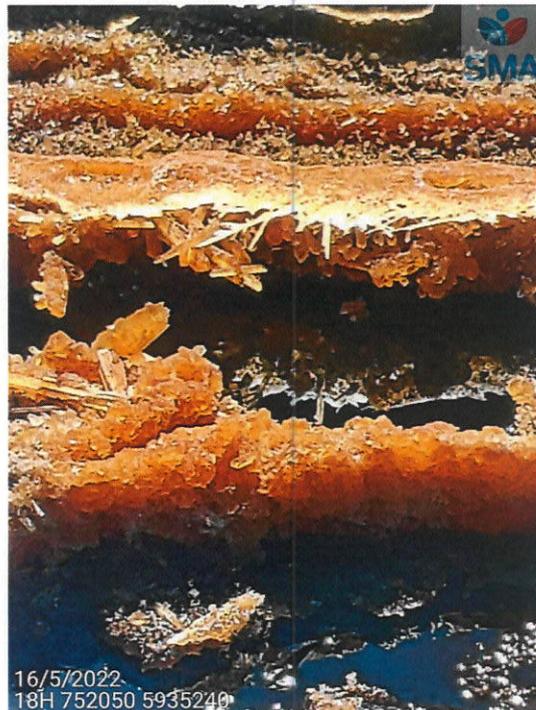
Foto 15 CITA zona de escurrimiento de lixiviados procesos de cristalización

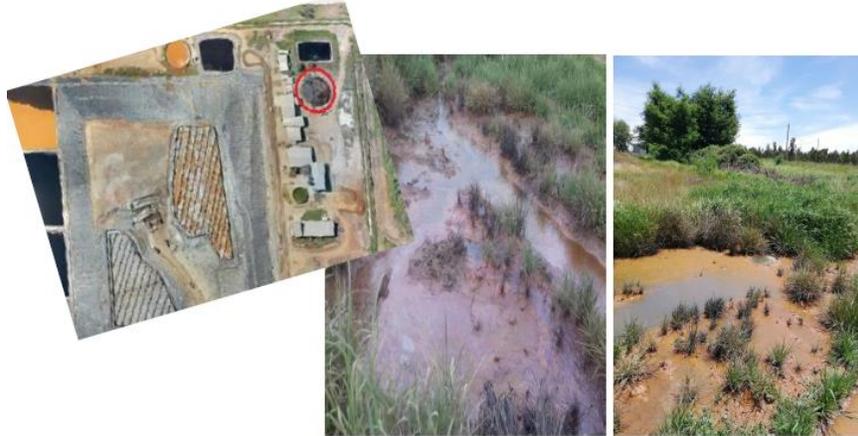
Posteriormente se inspecciona perimetralmente Piscina II y TK9, este último presenta calicatas alledañas de verificación por posibles fugas, las que se informan están en proceso de desarrollo para descartar presencia de fallas de almacenamiento. El estanque de acumulación TK9, evidencia deterioro estructural derivado de corrosión, con algunas filtraciones visibles a simple vista (foto 16 y foto 17), en el sector se evidencia alta conductividad en calicata de control sector oriente TK9. En la misma, equipo BIDEMA da cuenta de registros fotográficos anteriores que son parte de la investigación, donde se evidencian

escape de lixiviados TK9, se complementan registros de trabajo BIDEMA en siguiente imagen:

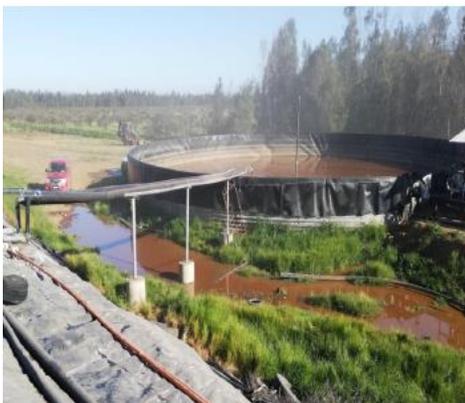
Imagen proceso investigacion BIDEMA, recurrente escape de lixiviados.

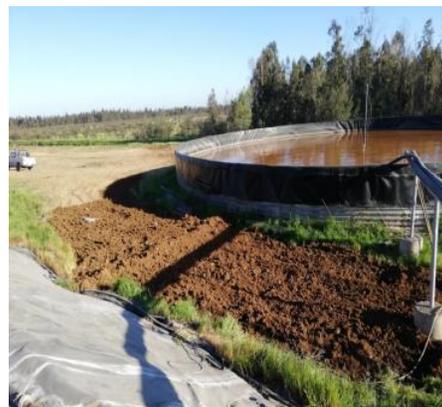
Imagen mismo sector proceso de remediación que es cobertura.

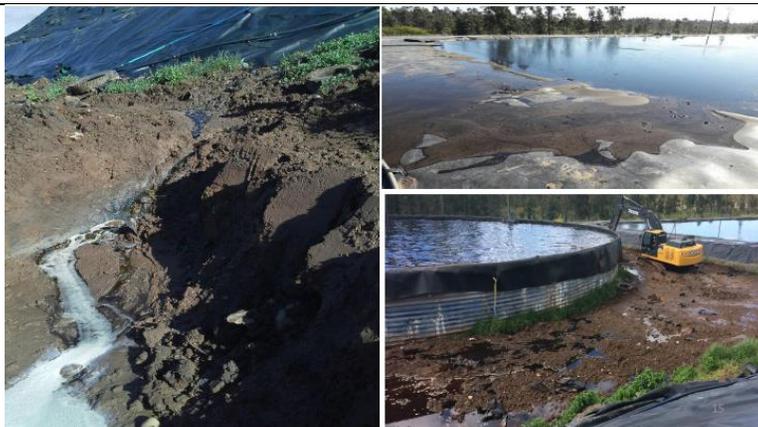
Imagen BIDEMA de afectación de años TK 10 – Piscina 1

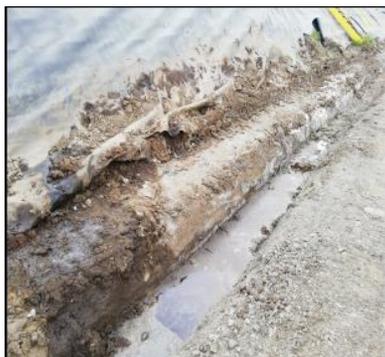
En recorrido de inspección de sector sur CITA, se examina pozo de bombeo de fuga de lixiviados asociado al incidente 16 de mayo de 2022, donde también se mantienen columna de lixiviados fuera del área de disposición y son reinyectados al interior de la celda bifuncional, en algunos sectores se evidencia proceso de cristalización de lixiviados (foto 28 y foto 29). En la misma, equipo BIDEMA da cuenta de registros fotográficos que son parte de la investigación que evidencian que la zona sur del CITA no existe lámina protectora del suelo, el líquido contaminado escurre por suelo natural, aludiendo en

Imagen proceso investigación BIDEA, ausencia de lámina basal zona sur y afloramiento de lixiviados.

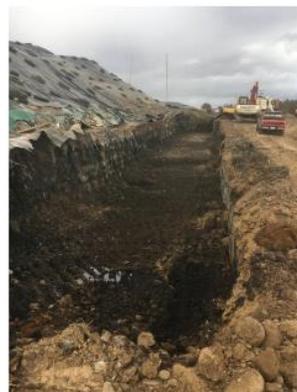
Imagen proceso investigación BIDEA, ausencia de lámina basal sur.

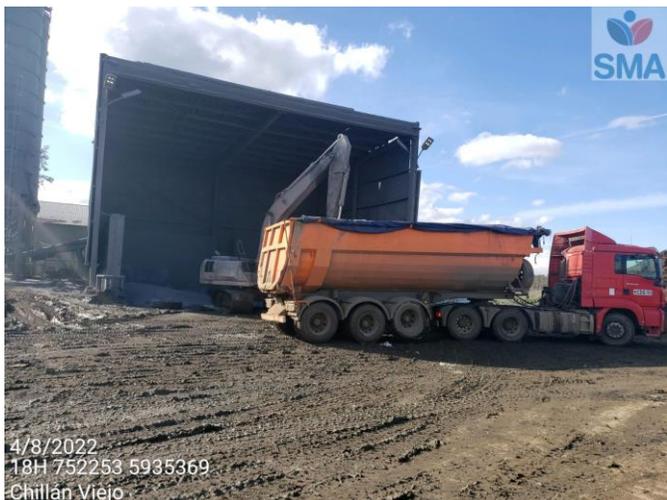
La zona de acopio y sócalo se encuentra en operación, donde existe proceso de mezcla y estabilizado con tierra, con generación de material particulado fuera de la unidad hasta unos 150 metros de distancia (foto 1 y foto 2).

Foto 1 Estación 1 CITA sócalo o triturador en operación

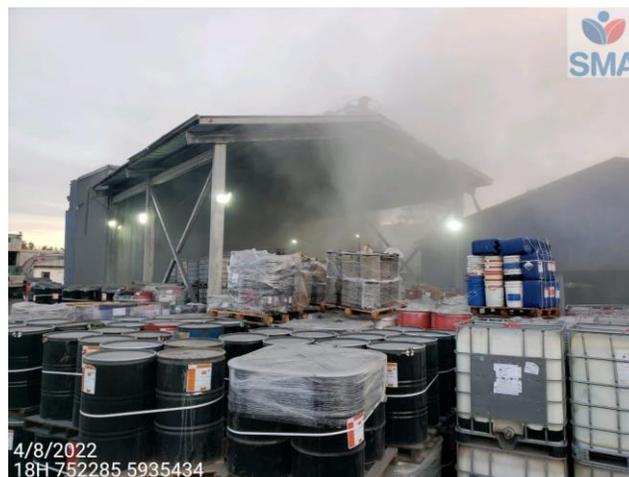
Foto 2 Estación 1 CITA vista norte sócalo, evidencia material particulado y acopio de RESPEL a intemperie y en contacto de aguas lluvias.

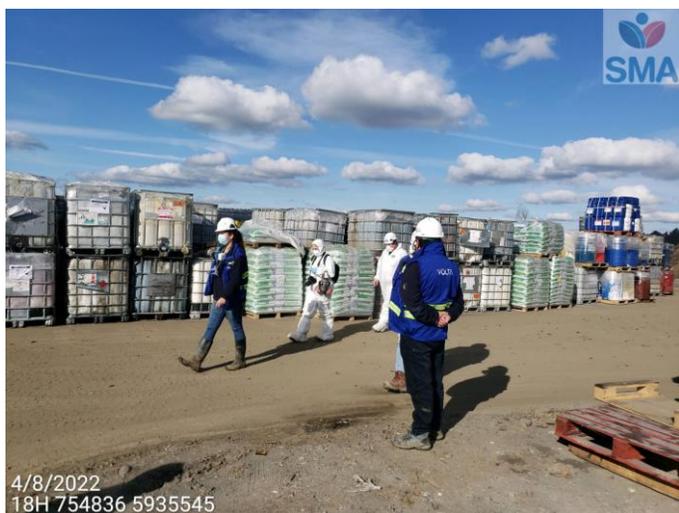
Foto 3 Estación 1 CITA Acopio de Respel intemperie, ausencia de pretil de seguridad y nula impermeabilización basal.

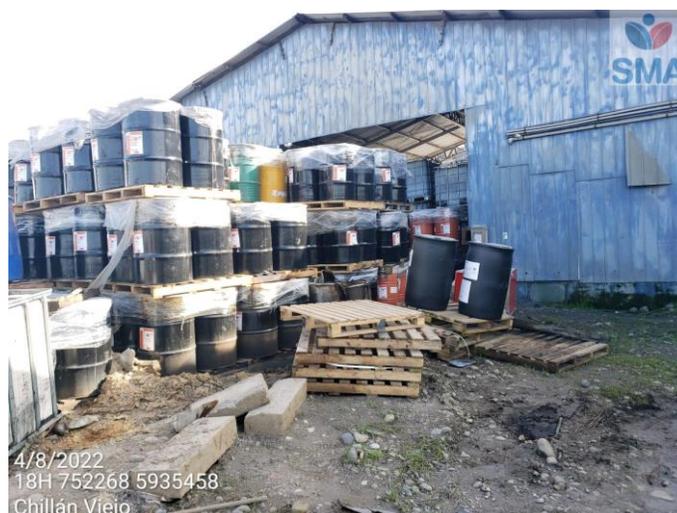
Foto 4 Estación 1 CITA Acopio Respel intemperie, sin pretil de seguridad ni impermeabilización basal.

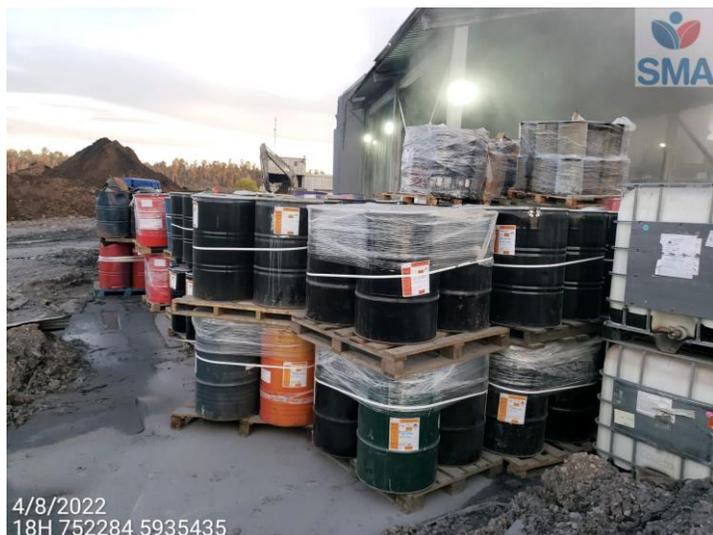
Foto 5 Estación 1 CITA Acopio Respel intemperie, sin pretil de seguridad, ausencia de impermeabilización basal, evidencian restos de residuos en base inferior asimilables a hidrocarburos con mezcla de aguas lluvias.

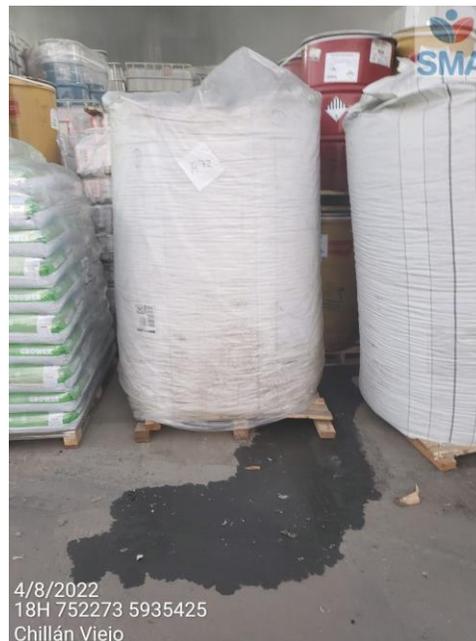
Foto 6 Estación 1 CITA Acopio RESPEL intemperie, sin pretil de seguridad evidencia derrame en zona base inferior.

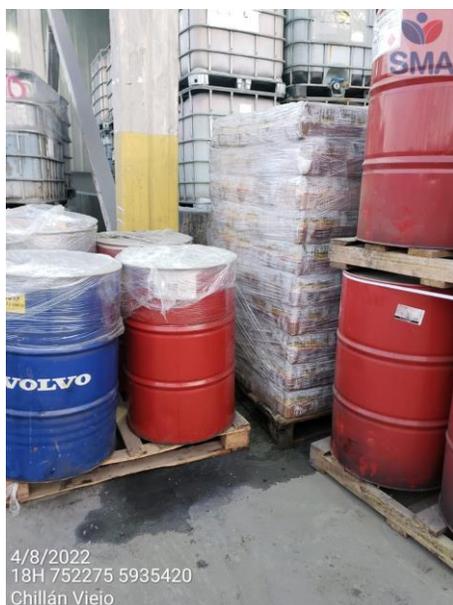
Foto 10 Estación 1 CITA acopio de Respel intemperie y sin pretil de seguridad, se evidencia derrame.

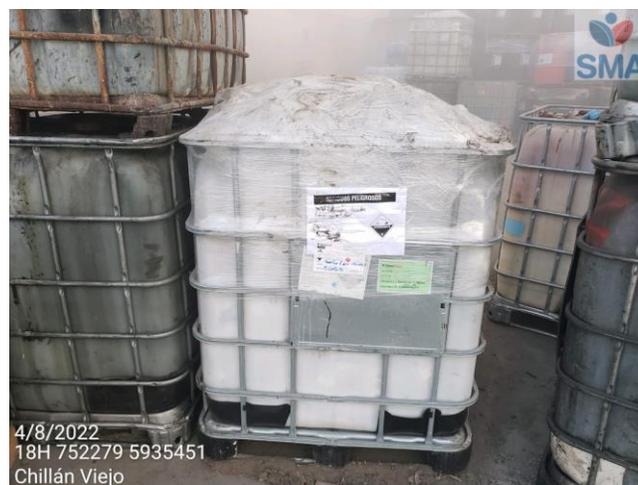
Foto 11 Estación 1 CITA RESPEL con vista de hoja seguridad expuesto a aguas lluvias.

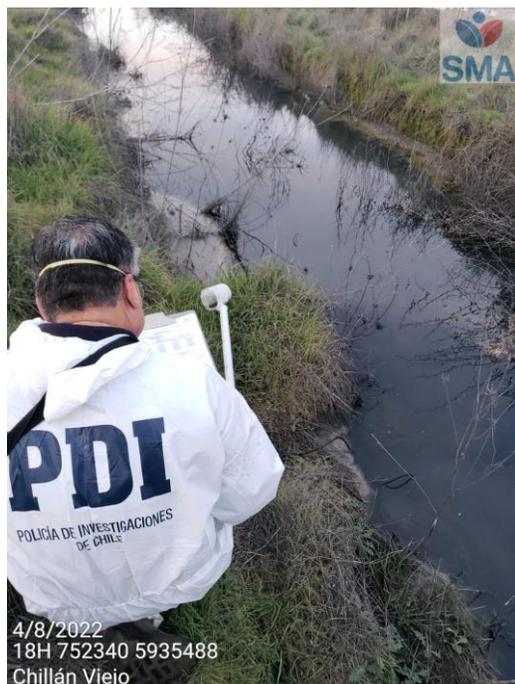
Revisado canal de aguas lluvias lateral al norte oriente del área de apozamiento, se evidencia alta presencia de sólidos suspendidos y residuos derivados de hidrocarburos, destaca muestra de la zona inferior del sedimento del canal de aguas lluvias que evidencia sustancia pastosa, negra y con fuerte olor a hidrocarburos (foto 14 y foto 15).

Foto 14 Estación 1 CITA Zanja de aguas lluvias con evidencia de hidrocarburos flotantes en zona de 70 metros de largo y valores de conductividad elevados.

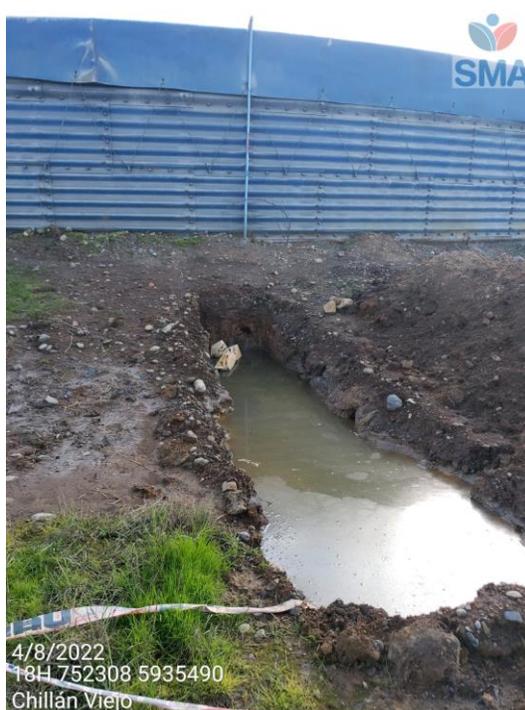
Foto 17 Calicata sector sur TK 9 conductividad 33.700 $\mu\text{mho/cm}$

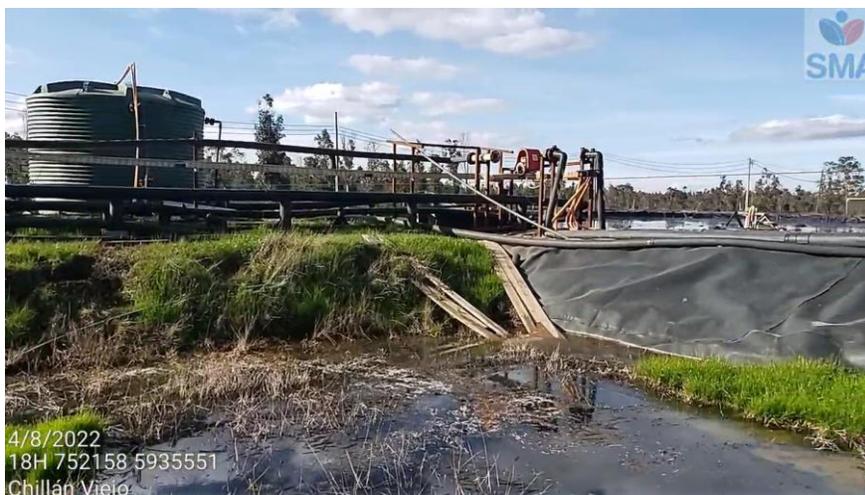
Foto 18 Apozamiento sector sur Piscina I – TK 10

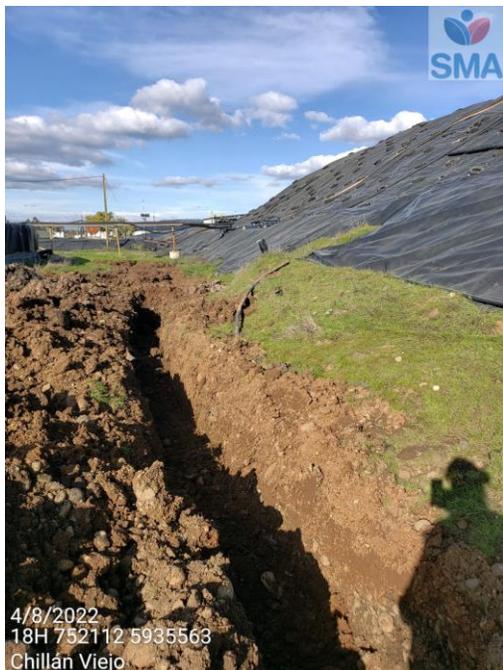
Foto 20 Estación 2 Zanja de exploración zanja abierta sector norte CITA

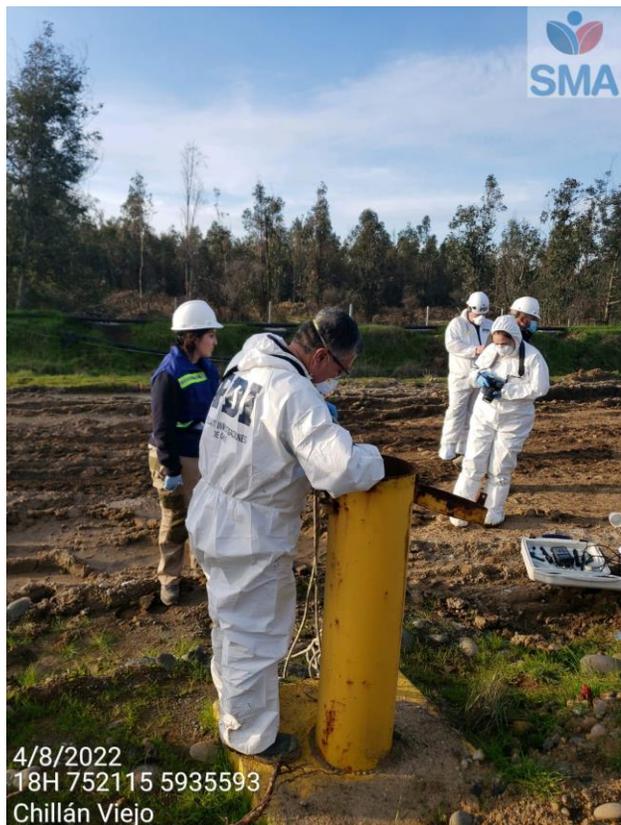
Foto 22 Estación 1 Toma de muestras piezometro sector TK 10

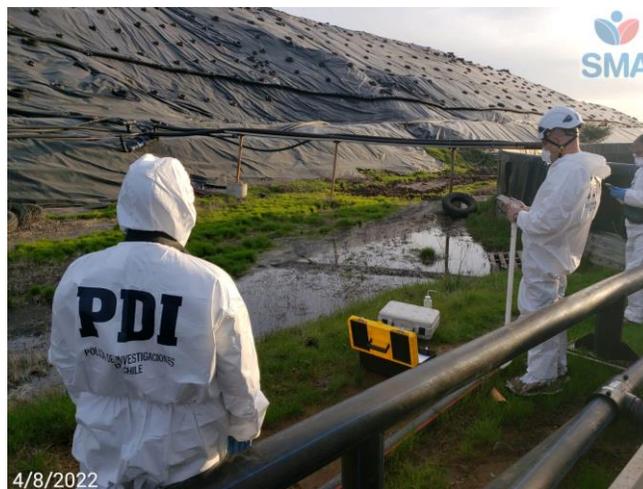
Foto 23 Estación 1 toma de muestras apozamiento norte TK 10 y Piscina I

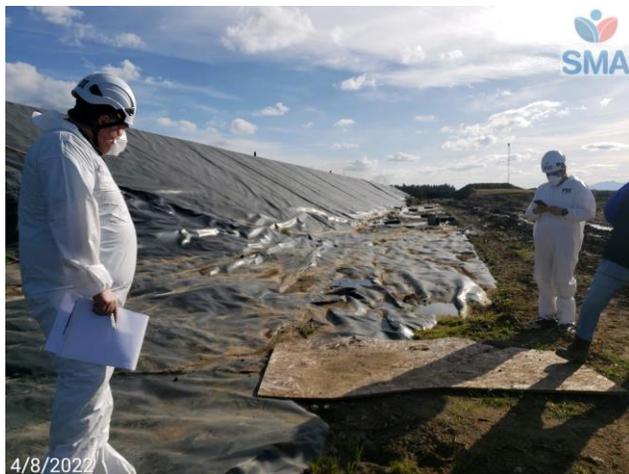
Foto 24 Estación 2 Zona de fuga norte

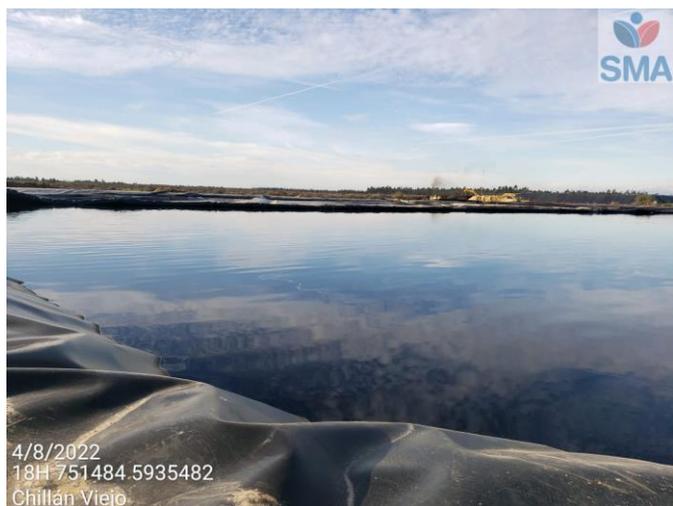
La unidad UAL 1 del CITA se mantiene en operación con un 96% de ocupación (foto 26), actualmente se está en proceso de habilitación membrana de cobertura, posteriormente se cheque lugar de incidente de fecha 21 de octubre de 2021, donde se da cuenta que existe dos pozos de chequeo, uno de la zona intermembrana y otro de aguas lluvias, desde las cuales se extraerán muestras por parte de la BIDEA. En la zona se informa de la reingeniería del proyecto que ha establecido que el punto de fuga del 21.10.2021 de la UAL 1 ha sido subsanado, ya que se elimina la línea de evacuación e impulsión del sector. En la misma estación se da cuenta que la UAL 2 del RSU esta en proceso de habilitación de geomembrana de cobertura superficial (foto 27).

Foto 26 Estación 3 Vista superficial UAL 1 – CITA sin cobertura superficial

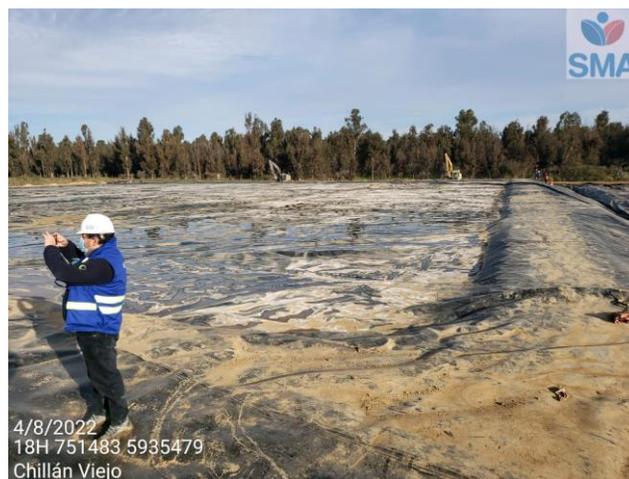
Foto 27 Estación 3 Vista cobertura superficial UAL 2 - RSU
